Z Á V E R E Č N Á S P R Á V A

o odbornom vyšetrowaní leteckej nehody

lietajúceho športového zariadenia typu **GIN / BOLERO 5S**

poznávacej značky **OM – P565**

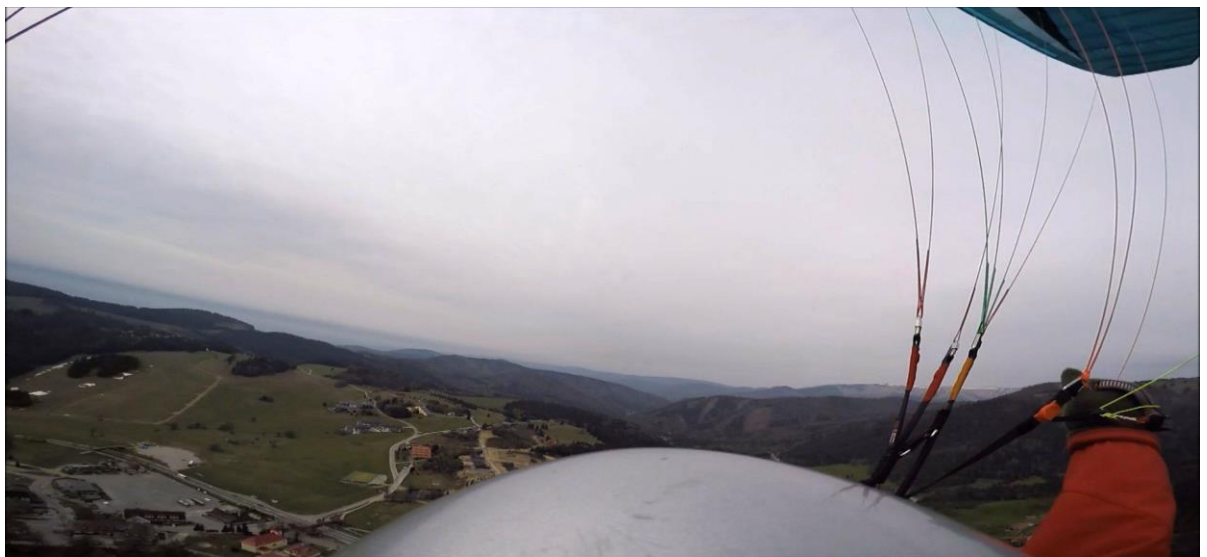
Pilot s LŠZ odštartoval na výcvikový let o 07:45. Let prebiehal normálne a počas tohto letu vykonával pokyny, ktoré mu dával inštruktor cez rádiostanicu. Asi po 5-tich minútach letu pilot dostal pokyn od inštruktora na vykonanie úlohy – nácvik zaklopenia vonkajších častí vrchlíka, pri ktorom z neznalosti stiahol iné šnúry ako mal,

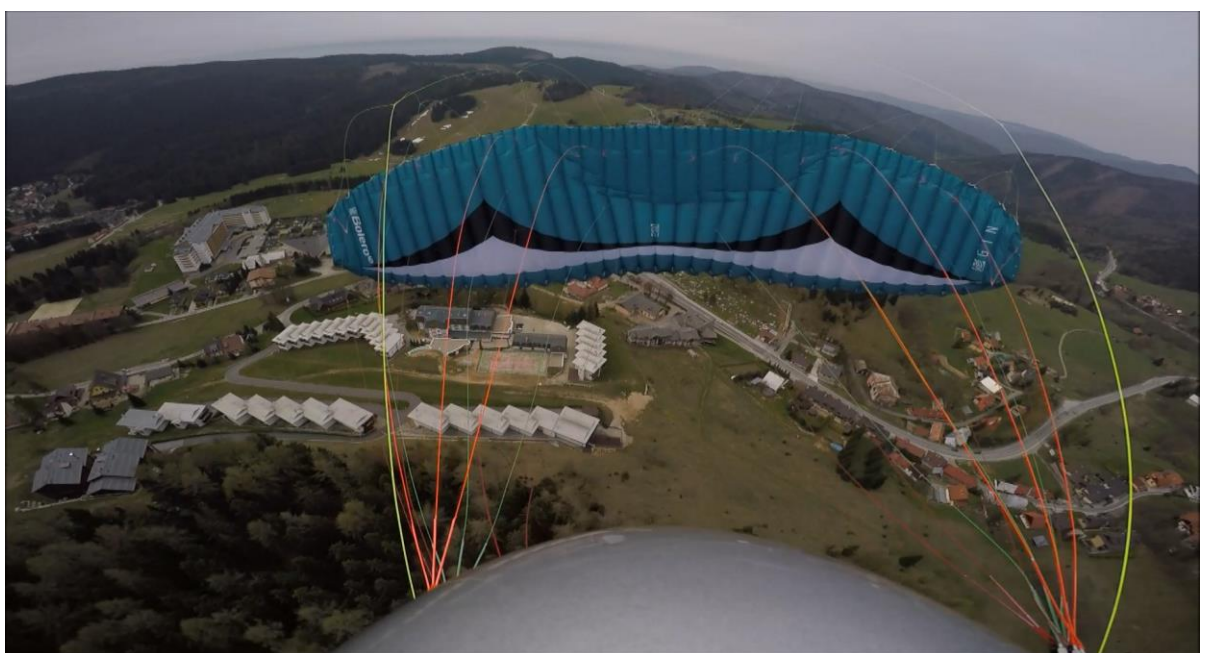
ktorého následkom bola deformácia padákového krídla (fullstal) s následným predstrelom

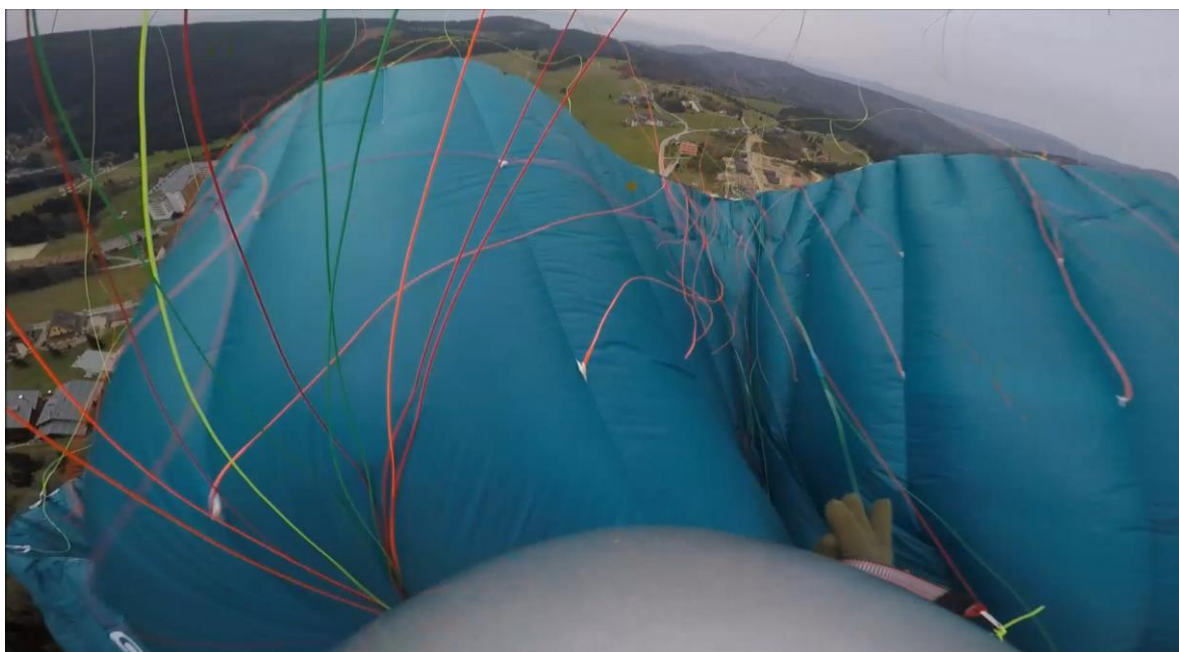
a pádom pilota do vrchlíka a následne na zem.

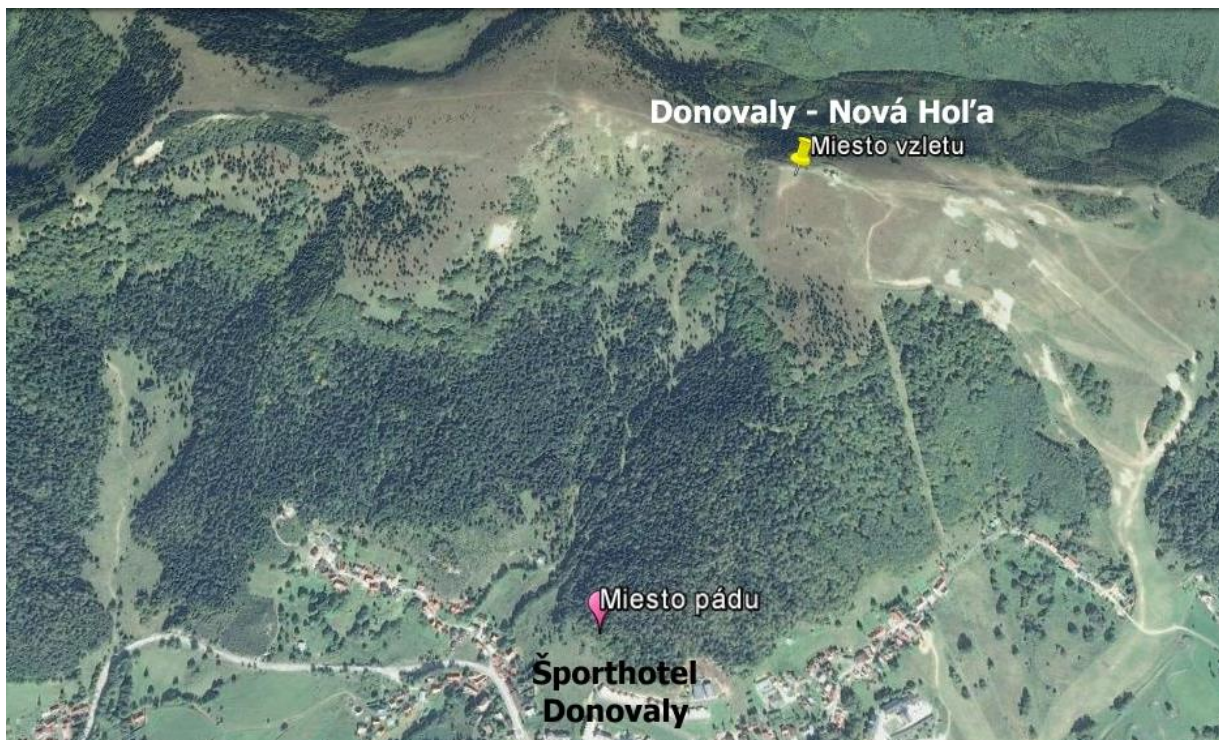
Pilot dopadol do lesa nad Športhotelom v katastri obce Donovaly.

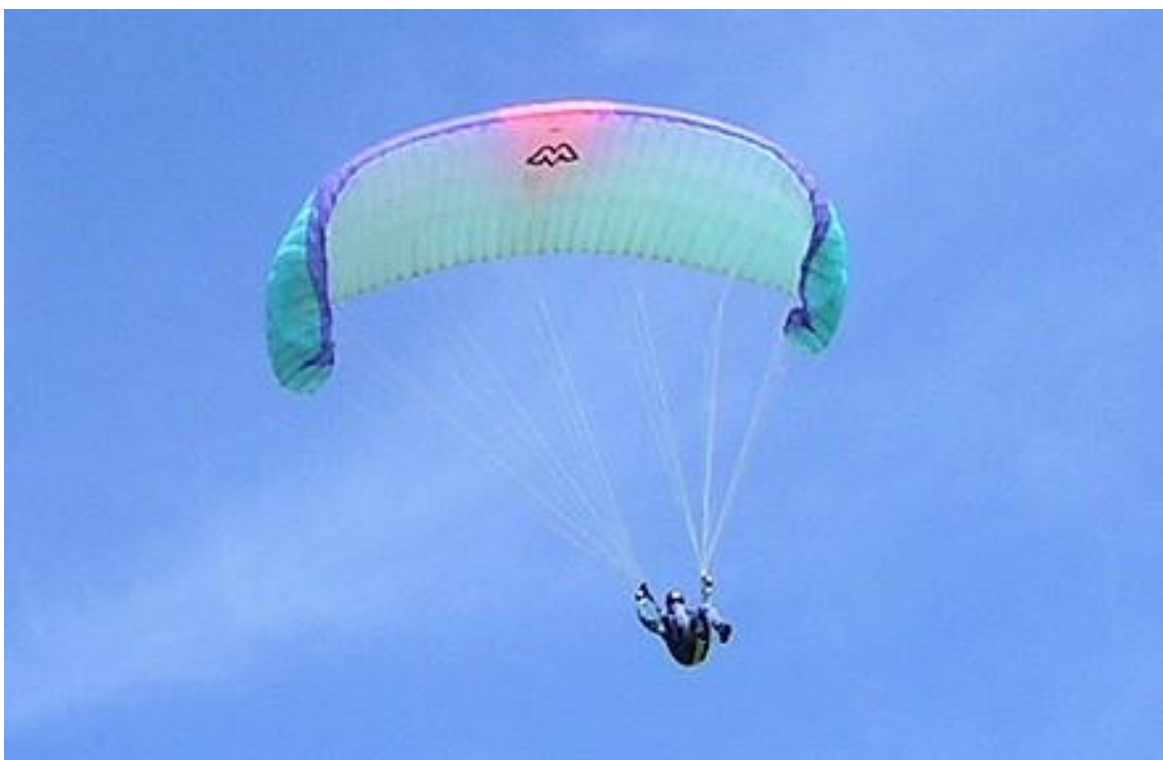
Pilot – žiak vo výcviku, s minimálnymi skúsenosťami na lietanie, pri prvom lete z kopca Nová Hoľa na Donovaloch vykonával nácvik zaklopenia vonkajších častí vrchlíka,

pri ktorom z neznalosti miesto krajných A-šnúr, ktoré ústia na okraji nábežnej hrany padákového krídla, stiahol celý C-rad šnúr (odtoková hrana), ktorého následkom bolo odtrhnutie prúdnic a spadnutie zdeformovaného padákového krídla za pilota. Po zistení tejto chyby pilot tento rad šnúr prudko vypustil, čo malo za následok nafúknutie krídla s následným predstrelom až pod pilota a pádom pilota do vrchlíka.
