Z Á V E R E Č N Á S P R Á V A

o odbornom vyšetrowaní leteckej nehody

lietajúceho športového zariadenia typu **AXIS PARA / PLUTO 3ML**

poznávacej značky **OM – L041**

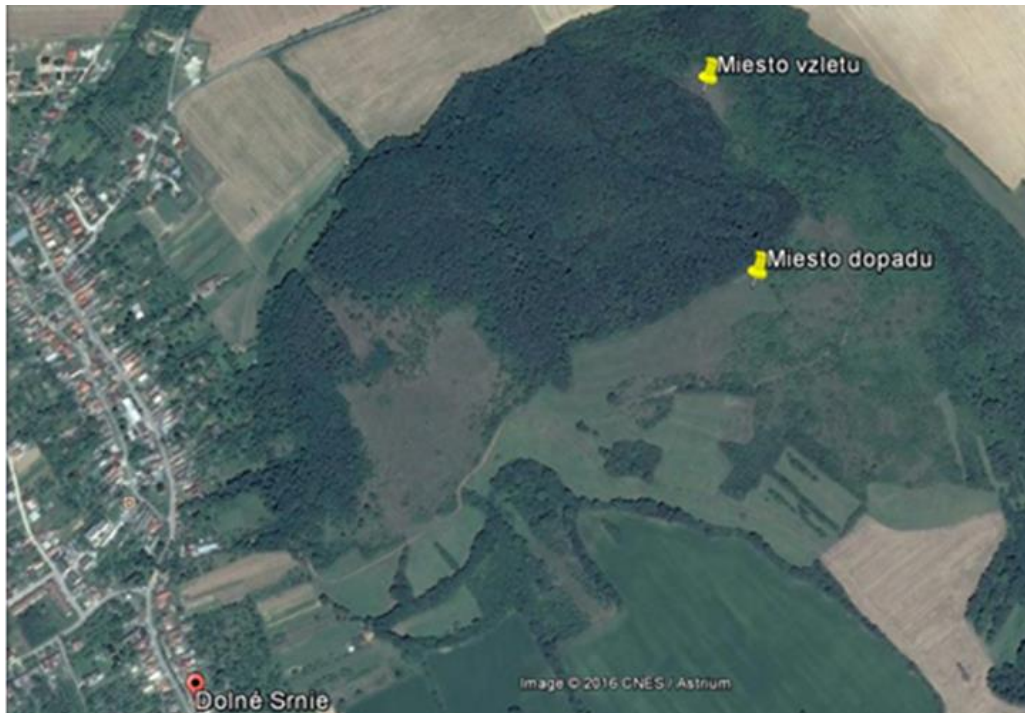
Pilot dopadol na lúku nad miestom vzletu.
