LETECKÝ A NÁMORNÝ VYŠETROVACÍ ÚTVAR  
Námestie slobody 6, P.O.BOX 100  
810 05 Bratislava 15

# ZÁVEREČNÁ SPRÁVA

o odbornom vyšetrowaní vážneho incidentu  
zníženie rozstupu pod predpísané minimálne rozstupy lietadiel  
počas letu medzi civilnou a vojenskou letovou prevádzkou

Ev.č.: SKS2016001

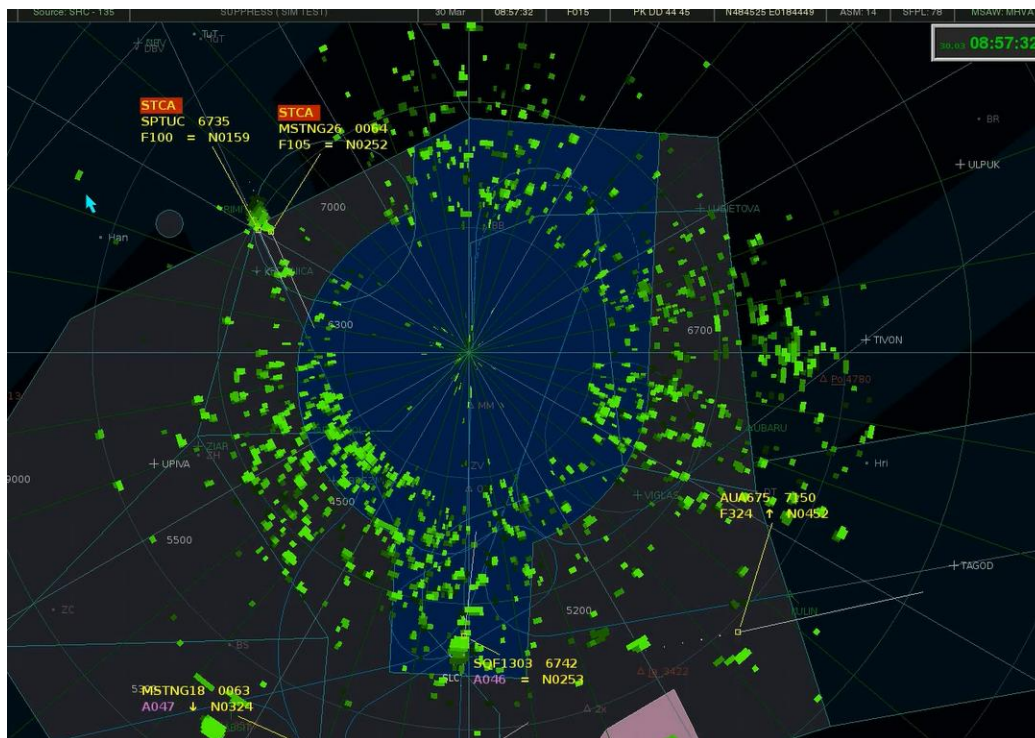
08:57:32: *Pozn.: Rozsvietenie signalizácie STCA medzi civilnou prevádzkou SPTUC a MUSTANG 26 na obrazovke LETVIS. Multiradarová informácia o aktuálnej výške MUSTANG 26 na obrazovke LETVIS je FL105.*

Aktuálna výška lietadla MUSTANG 26 podľa palubného FDR bola 10319 ft (FL103), letiaci pilot vo výcviku v tomto momente ukončil klesanie a začal stúpanie na základe hlásenia RC APP Sliach (po 29 sekundách klesania). Horizontálna vzdialenosť medzi lietadlami bola v danom momente 0,4 NM.
