Z Á V E R E Č N Á S P R Á V A

o odbornom vyšetrowaní vážneho incidentu

lietadla typu **PS-28 Cruiser**

poznávacej značky **OM-STR**

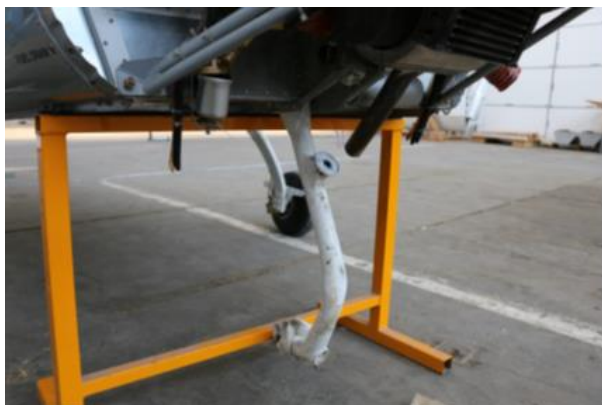
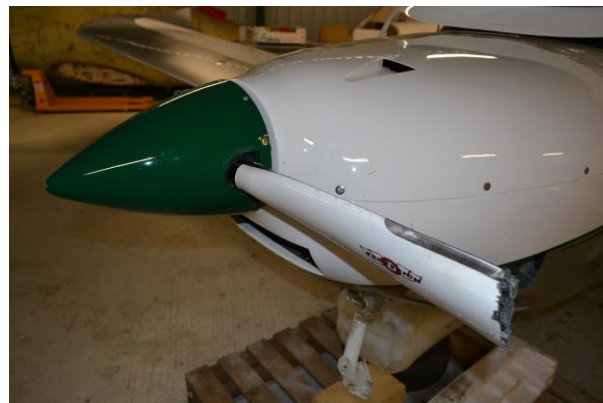
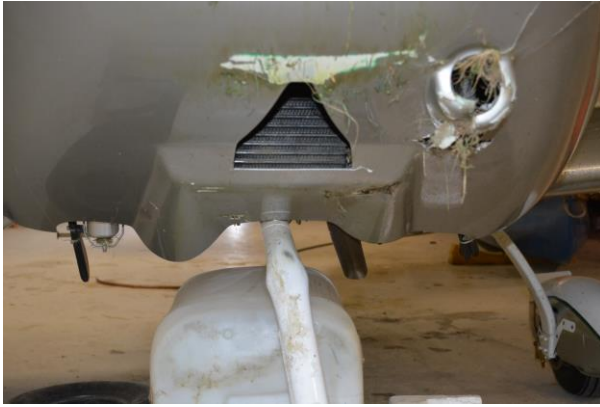
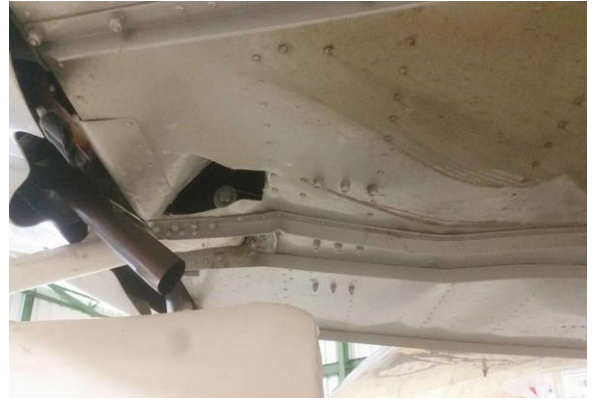
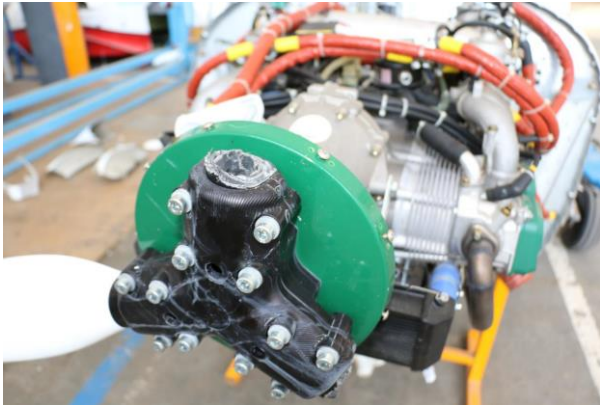
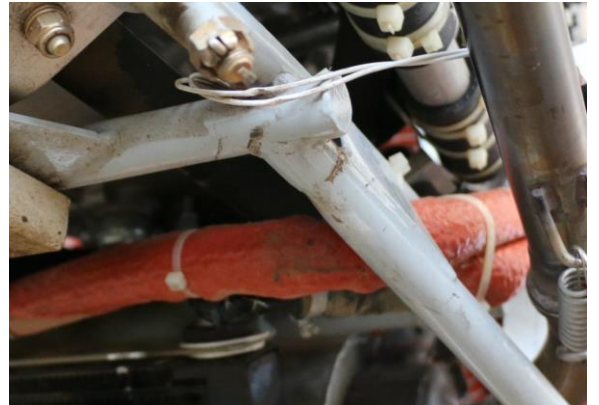
Pri udalosti bol zničený predný podvozok, vrtuľa, zdeformovaný výfuk, potrubie kúrenia, prasknuté uloženie motora, pokrútená podlaha kabíny, pokrútený poťah v spodnej časti trupu.

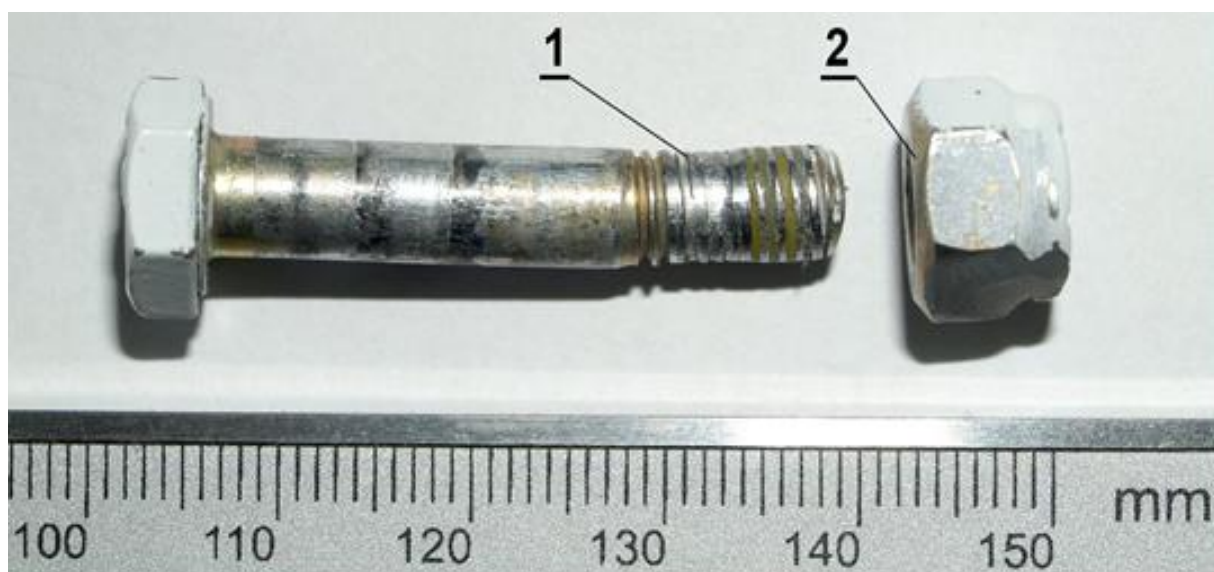
Skrutka a samoistiaca matica predložené na skúmanie

Z pevnostného hľadiska skúmaná skrutka aj matica vyhovovali deklarovanej pevnosti pre skrutky AN174-12A a matice AN365-428. K poškodeniu predmetného skrutkového spoja medzi podvozkovou nohou a vidlicou teda nedošlo v dôsledku nedostatočnej pevnosti materiálu skrutiek a matíc (za predpokladu, že zvyšných päť skrutiek a matíc malo obdobné mechanicko-pevnostné vlastnosti), ale v dôsledku preťaženia predmetného spoja nedovoleným zaťažením.

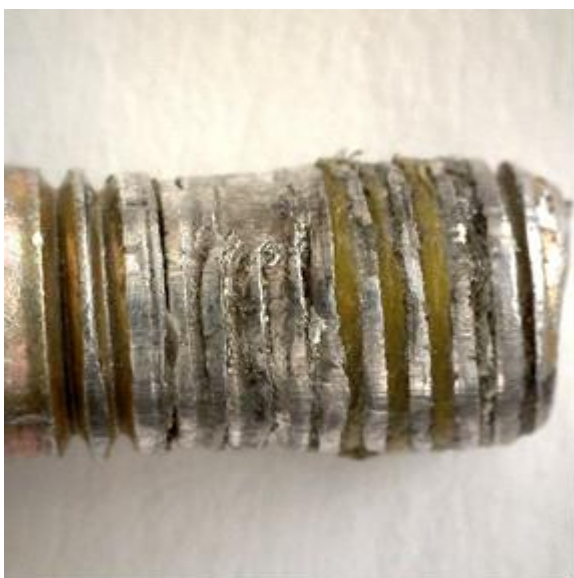
Detailný pohľad na poškodený závit skrutky

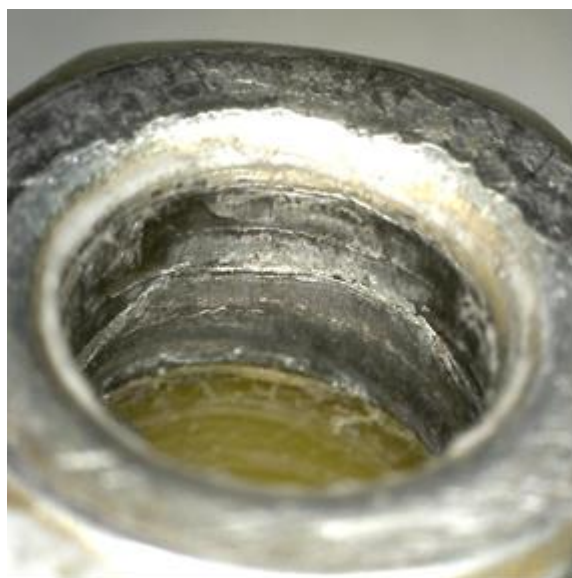
„Vyhladený“ vnútorný závit matice

Samoistiace matice AN365-428 sa vyrábajú z materiálu Steel AISI 1137, s medzou pevnosti $R_m = 585$ MPa a predpísanou tvrdosťou HB = 174 (tvrdosť podľa Brinella). Z konverznej tabuľky pre tvrdosti ocelí potom dostaneme, že táto tvrdosť odpovedá Rockwellovej tvrdosti HRC ≈ 9 . Laboratórnym tvrdomerom bolo zistené, že skúmaná matica mala tvrdosť HRC = 13. Meranie tvrdosti preukázalo, že aj skúmaná matica vyhovovala deklarovanej tvrdosti (a tým pádom aj pevnosti), dokonca ju mierne prevyšovala.

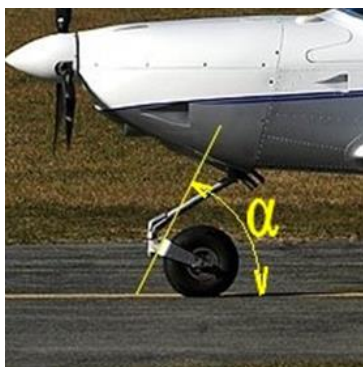
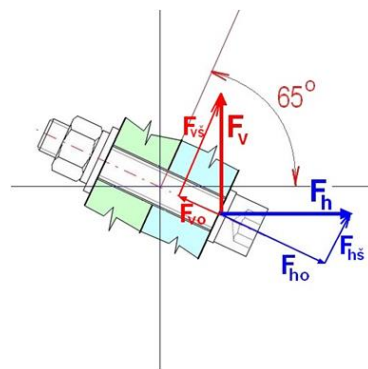
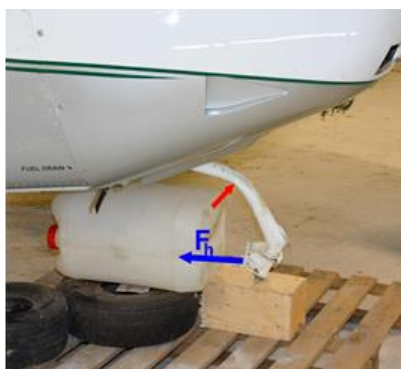
Uvedený skrutkový spoj bol v čase poškodzovania preťažený horizontálnou, dozadu smerovanou silou, čo preukázal aj samotný ohyb podvozkovej nohy smerom dozadu.
