# Z Á V E R E Č N Á S P R Á V A

o bezpečnostnom vyšetovaní leteckej nehody

lietadla typu **L-29 Delfín**

poznávacej značky **OM-JLP**

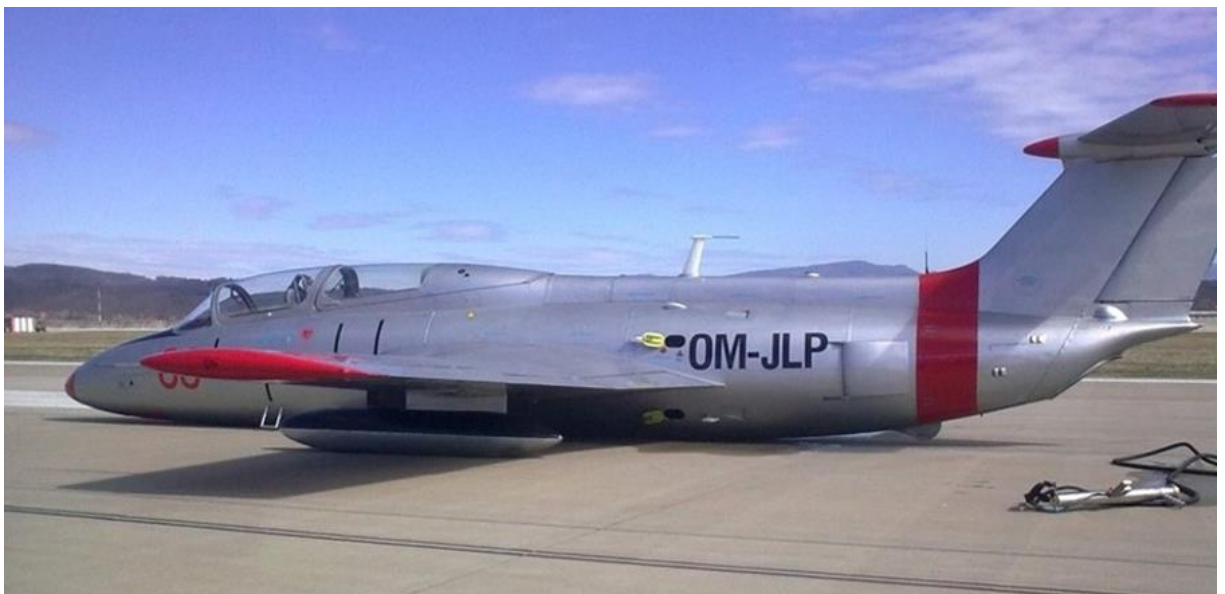
Pri zasúvaní podvozku lietadlo pokleslo a dotklo sa spodnou časťou trupu a PN betónového povrchu VPD. Pri dotyku s VPD pilot vypol motor a lietadlo sa takto ďalej kĺzalo po VPD až do zastavenia.

*Poloha lietadla po zastavení na VPD*

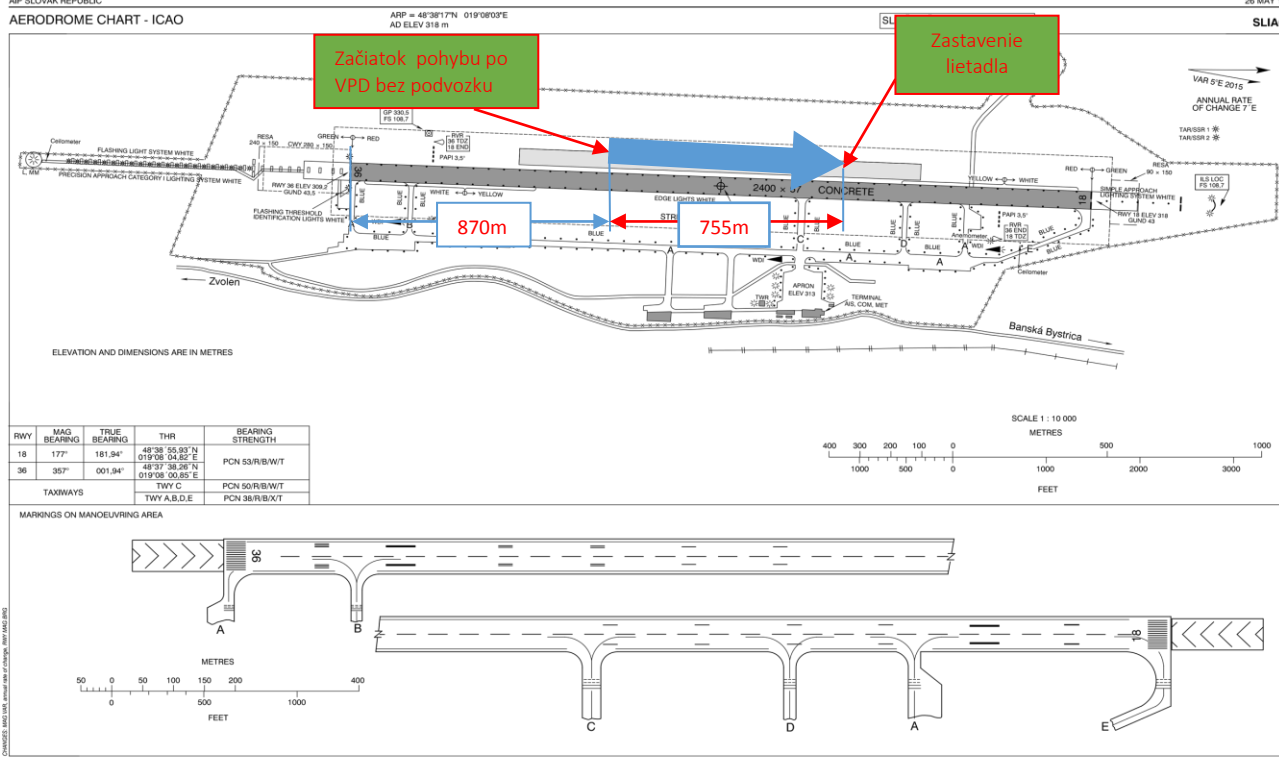
### Schéma pohybu lietadla po VPD

Zasunutie pristávacích klapiek v kombinácii s predčasným zasunutím podvozku tesne po odlepení lietadla spôsobilo presadnutie lietadla až po následný dotyk s VPD. Po dosadnutí na VPD lietadlo pokračovalo v pohybe 755 m po trupe a PN až do zastavenia. Pilot počas tohto kĺzavého pohybu správne vypol motor aby znížil možnosť nasatia cudzieho predmetu a skrátil dojazd. Predčasným zasunutím podvozku došlo k porušeniu ustanovenia letovej príručky, v ktorej sa uvádza, že podvozok sa po vzlete zasúva vo výške 20-25 m.

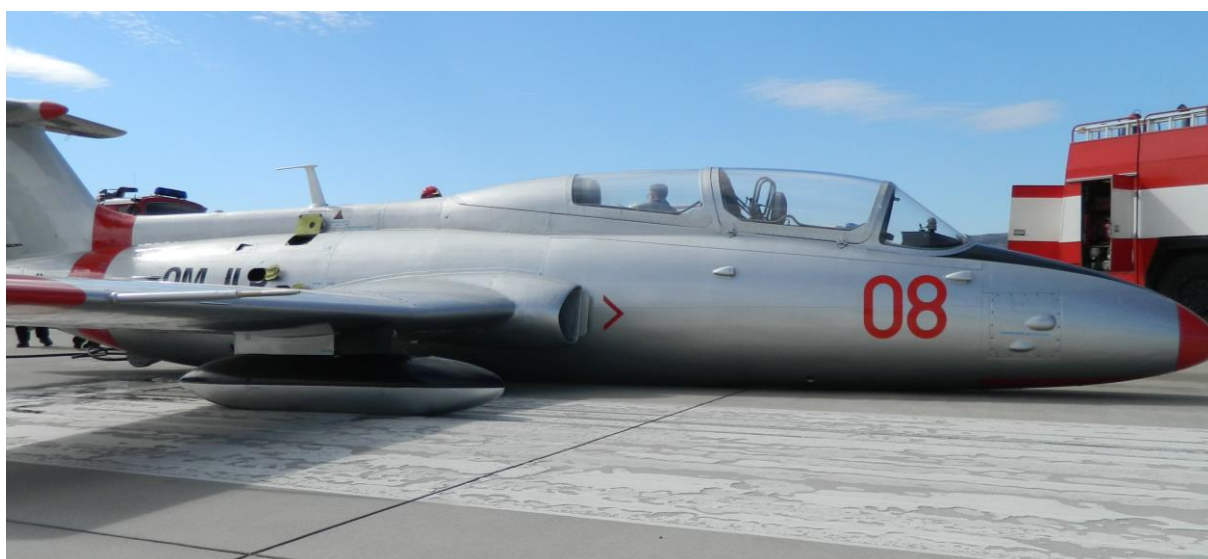
Lietadlo bolo pri dosadnutí a pohybe po betónovej VPD poškodené vo veľkom rozsahu (poťah na spodnej časti trupu, prepážky č.5 - č.26, kryty hlavného podvozku, poškodenia lokálnym požiarom v odseku motora, poškodené nosníky krídel, zničené PN), takže jeho oprava by bola neefektívna.

Lietadlo po zastavení zostalo na VPD na trupe a PN

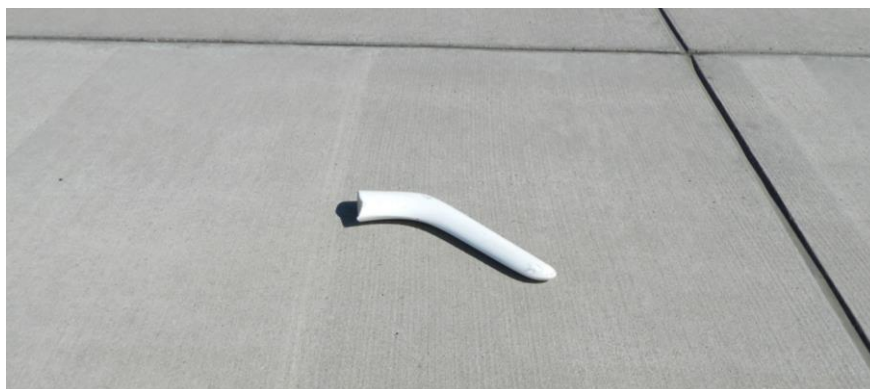
*Časť odlomenej antény rádiového vybavenia*
