Z Á V E R E Č N Á S P R Á V A

o bezpečnostnom vyšetrowaní leteckej nehody
lietajúceho športového zariadenia typu **EDEL / RESPONSE - M**
bez poznávacej značky

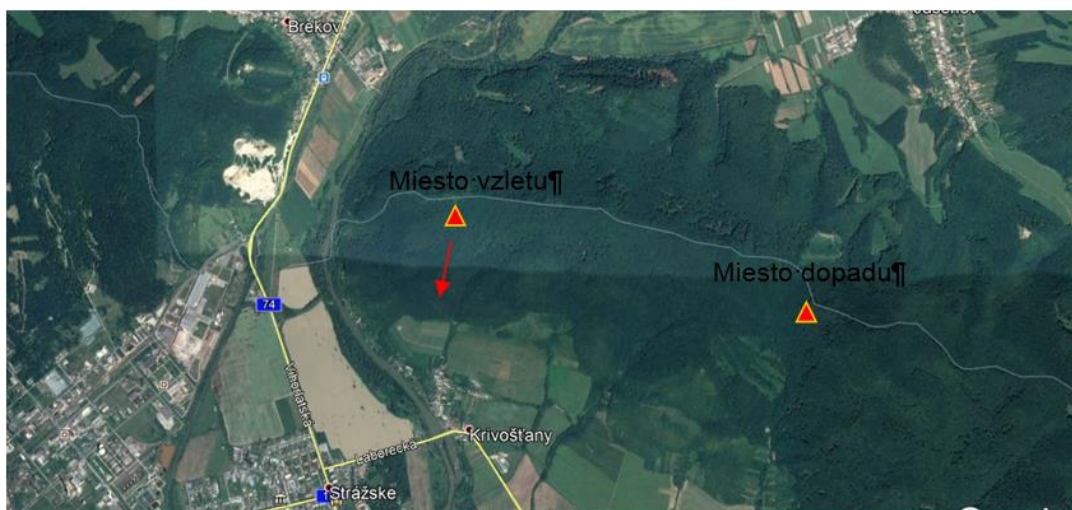
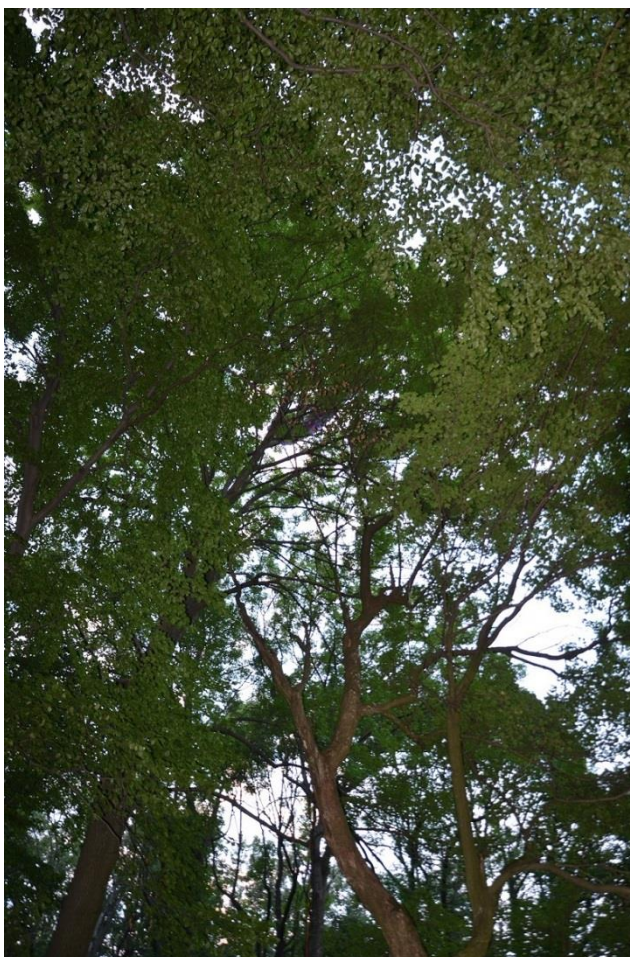
Miesto dopadu PK

PK narazil do stromov v blízkosti kóty „Vojtov kríž“ na turistickom chodníku, ktorý vedie po chrbte Krivoštianky.

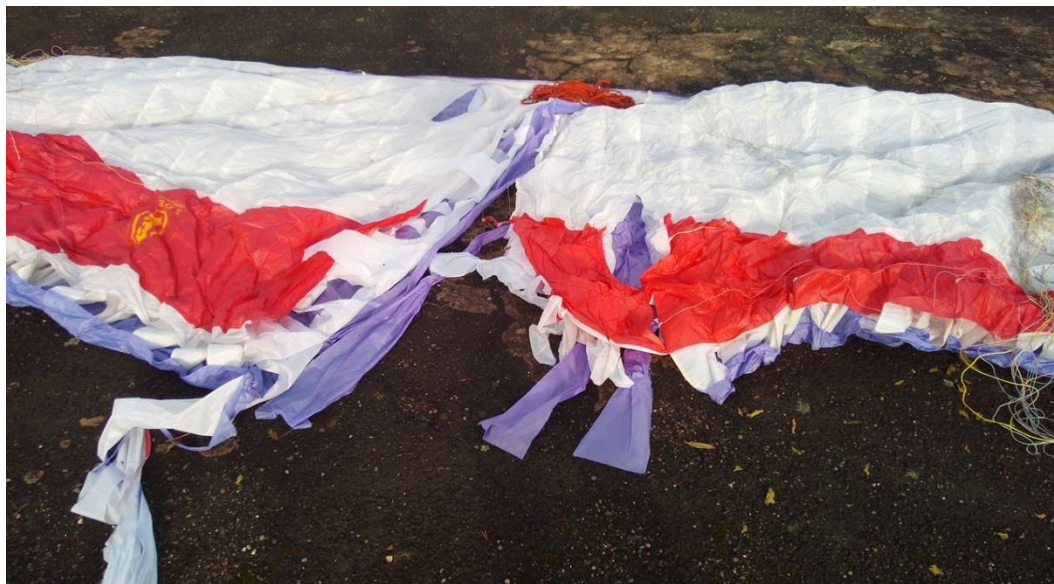
bol zastaraný, s rokom výroby 1999 a bol pred nehodou v zlom technickom stave a po leteckej udalosti ostal pretrhnutý na dve časti. Nábežná hrana a jej otvory boli približne v tretine krídla roztrhané. Galéria, hlavné šnúry a riadiace šnúry boli poškodené, viaceré prerezané alebo pretrhnuté. Voľné konce boli bez vážnejšieho poškodenia. Vrchný a spodný poťah vrchlíka bol v stave zodpovedajúcom roku výroby. Kvalita tkaniny a priepustnosť poťahu nevyhovovali normám a zodpovedajú veku a opotrebeniu PK. Horný aj spodný poťah PK bol značne znečistený používaním.

PK dlhodobo nemal nastavenú geometriu krídla a nemal vyhovujúcu porozitu tkaniny poťahu krídla. Vzhľadom k výraznému poškodeniu krídla pri uvoľňovaní zo stromov nebolo možné vykonať kontrolu geometrie padáka, no primerane k veku padáka a materiálu šnúr, možno predpokladať, že odchýlky v dĺžke šnúr od dĺžok stanovených výrobcom sú až do 5 cm, čo má výrazný vplyv na letové vlastnosti PK (pri zmene geometrie krídla dochádza k zmene uhlu nábehu, tvaru profilu, častejším kolapsom krídla, zmenám v rýchlosti kĺzania, atď.). Podľa zistených údajov vzletová hmotnosť nebola prekročená a zodpovedala povolenému rozsahu vzletovej hmotnosti špecifikovanej výrobcom.

V prípade, ak by bola vykonaná kontrola vybavenia technikom zväzu LAA SK, pilot by nedostal povolenie na prevádzku tohto kompletu. Letecká nehoda bola s veľkou pravdepodobnosťou spôsobená technickým stavom kompletu, nakoľko letové vlastnosti PK boli zhoršené narušenou geometriou.

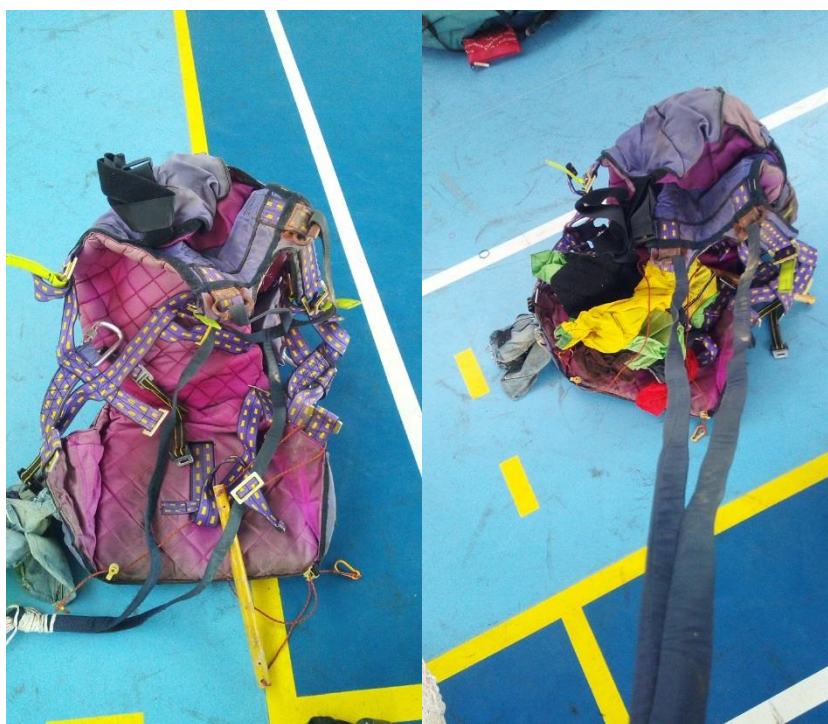
Sedací postroj pilota:

nepodarilo sa zistiť výrobcu postroja pilota a ani približný vek postroja. Jedná sa o veľmi zastaraný postroj, ktorý nezodpovedá dnešným štandardom.

Sedací postroj bol vo veľmi zlom technickom stave. Tkanina, z ktorej bol vyrobený bola stvrdnutá, výrazne zašpinená a miestami roztrhnutá. Karabíny pripojenia záložného padáka boli zahrdzavené, popruhy boli extrémne tvrdé, ale funkčné. Chránič chrbtice nahrádzal kus tvrdeného polystyrénu. Na pravej strane sedačky bol prišitý podomácky vyrobený rifľový vak na záložný padák.

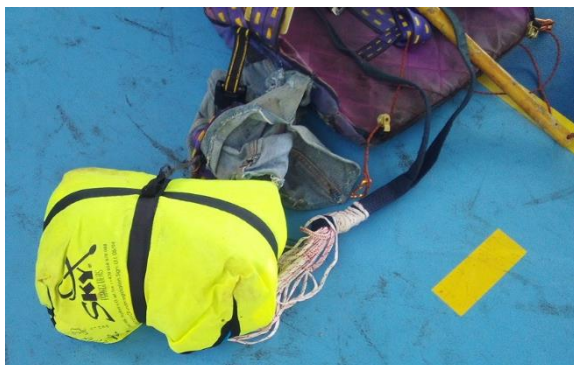
bol zjavne starší ako 10 rokov, bez akejkolvek dokumentácie. Výrobca stanovil životnosť týchto padákov na 10 rokov. Tkanina obalu záchranného padáka bola stvrdnutá a bez pružnosti. Pilot si podomácky vyrobil vak na záchranný padák, pretože sedačka nemala žiaden priestor pre uloženie záchranného padáka, tak ako je to u moderných sedačiek. Vak bol ušitý z kusu rifľoviny a bol pripevnený k sedačke. Toto riešenie bolo nevyhovujúce, pretože záchranný padák bol vo veľkej miere vystavený vzdušnej vlhkosti a jej stopy boli viditeľné aj na tkanine záchranného padáka.

Záchranný padák

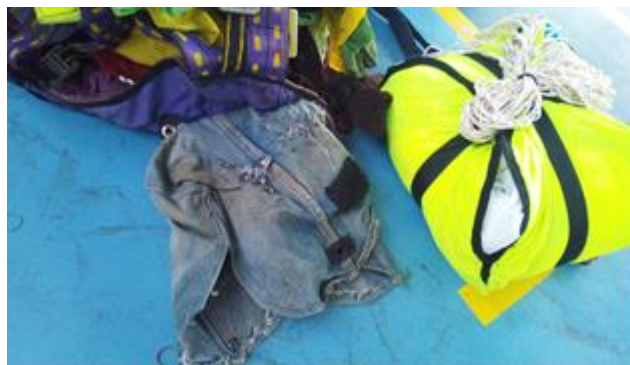
Rifľový vak záchranného padáka
