Z Á V E R E Č N Á S P R Á V A

o bezpečnostnom vyšetovaní vážneho incidentu

lietadla typu **PS-28 Cruiser**

poznávacej značky **OM-ARX**

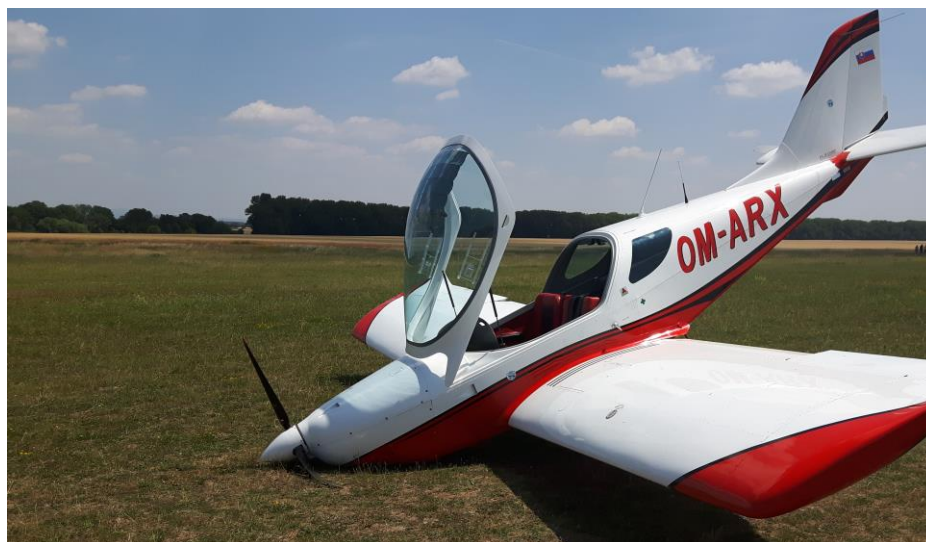
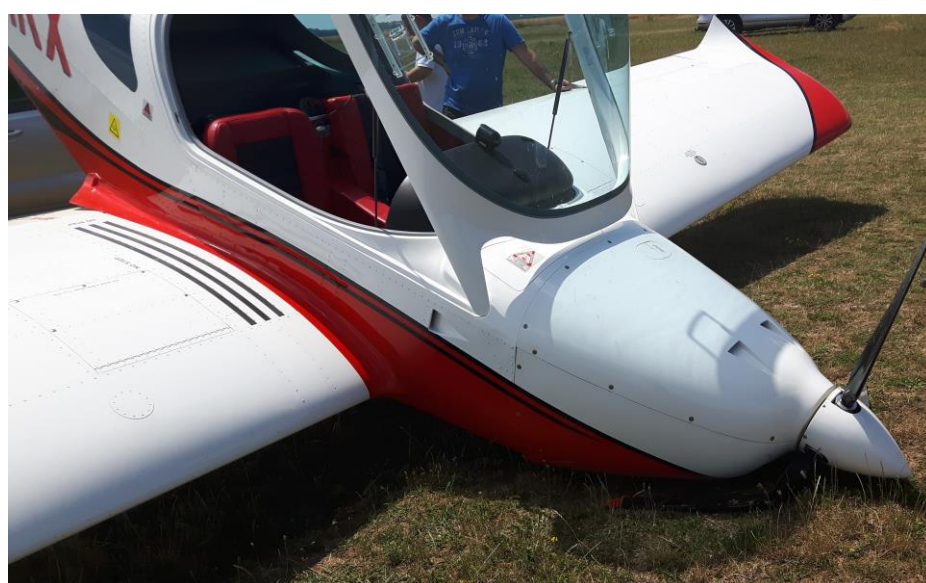
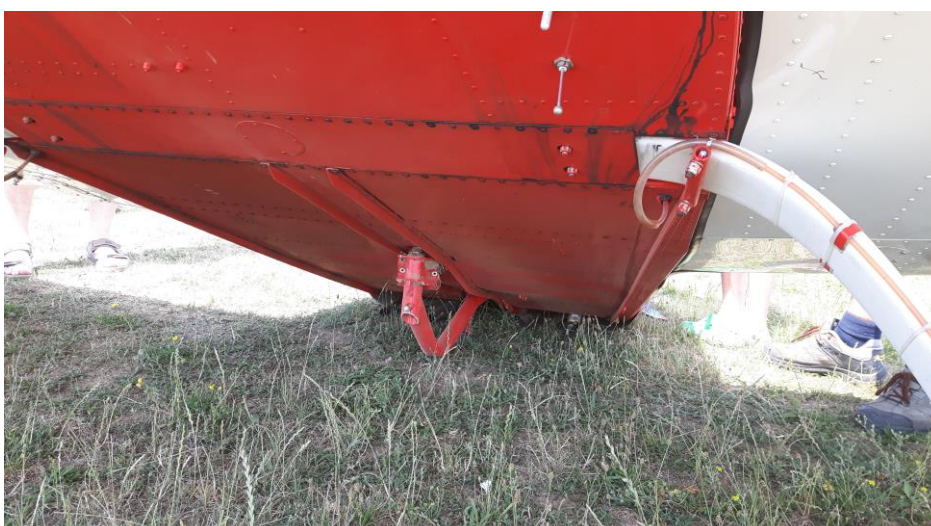
Pri udalosti bol zničený predný podvozok, vrtuľa, zdeformovaný výfuk, potrubie kúrenia, prasknuté uloženie motora, pokrútená podlaha kabíny, pokrútený poťah v spodnej časti trupu.

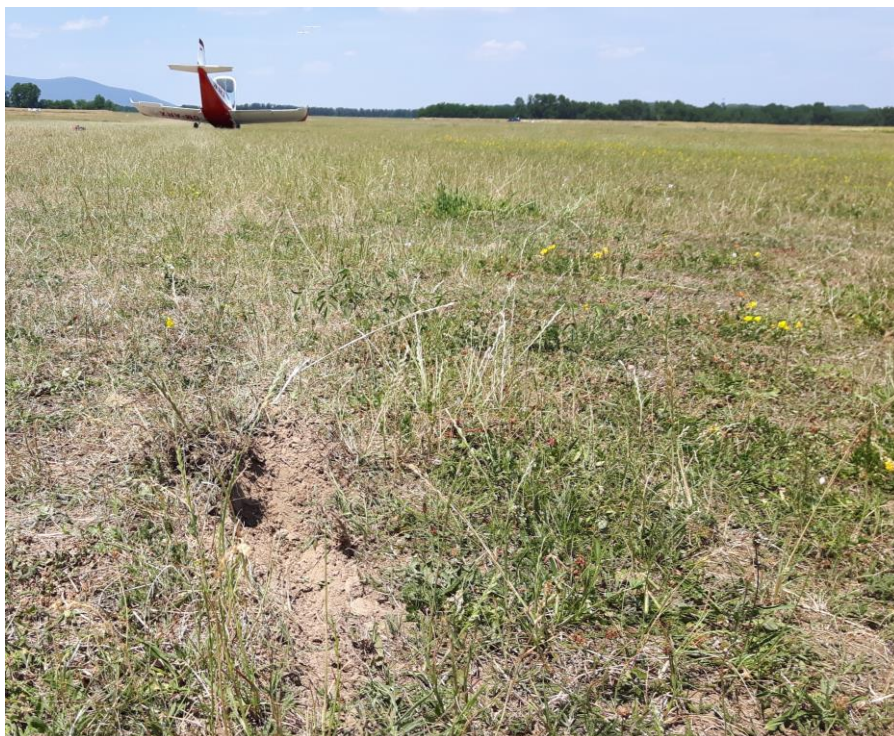
Lietadlo po odskokoch zostalo stáť na VPD 14.
