# Z Á V E R E Č N Á S P R Á V A

o bezpečnostnom vyšetovaní leteckej nehody

vrtníka typu **Guimbal Cabri G2**

poznávacej značky **OK-BRI**

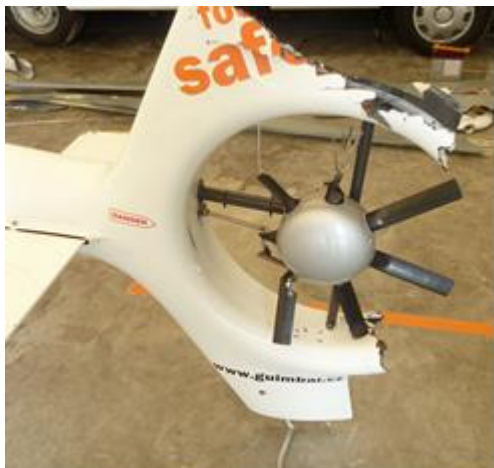
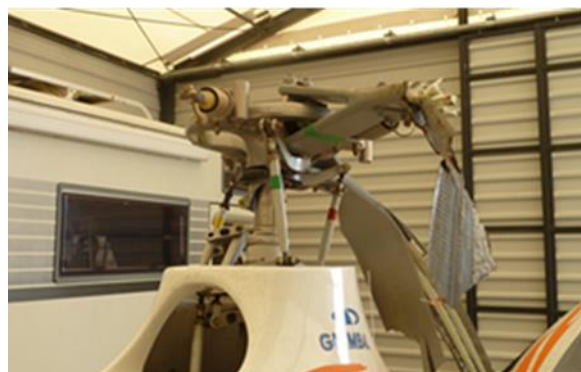
Vrtuľník bol pri dopade na zem poškodený vo veľkom rozsahu.

*Obr. 1,2 Pri dopade vrtuľníka bol násilne zastavený fenestron a následne od NR i motor*

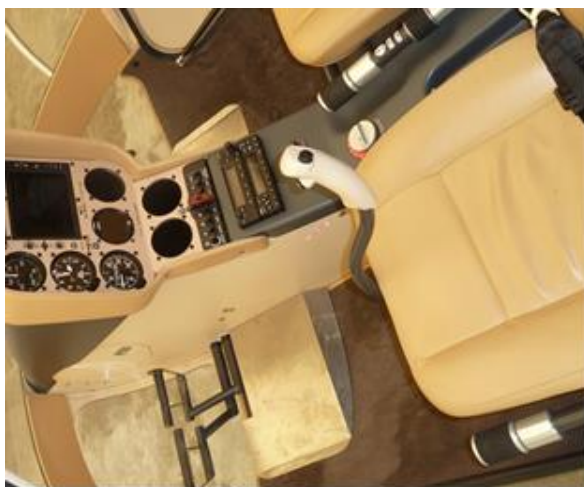
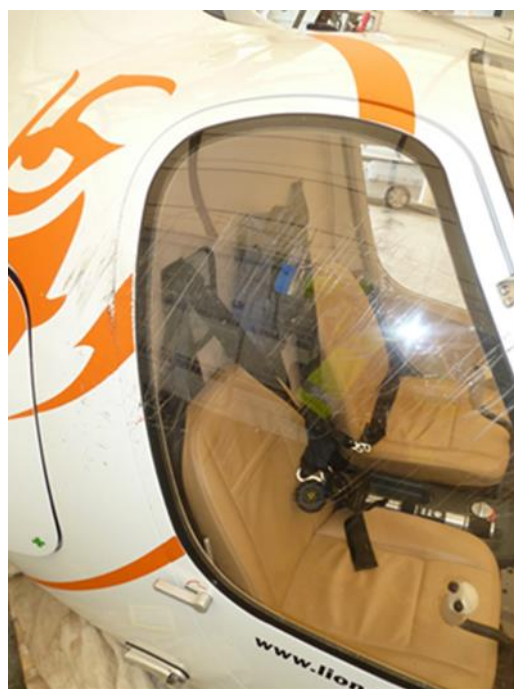
*Obr. 3 Pilotná kabína zvnútra nevykazovala známky poškodenia, na pravej strane bola kabína mierne poškodená*

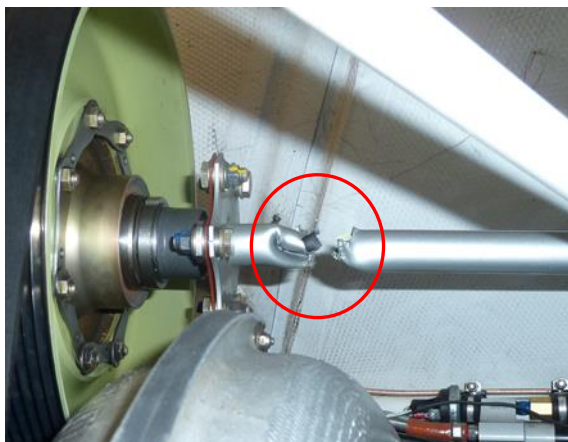
Pri podrobnej prehliadke havarovaného vrtuľníka, osobitne funkčnosti ovládania nožného riadenia, funkčnosti a celistvosti transmisie fenestronu, bolo zistené, že tieto prvky boli a zostali funkčné aj po nehode, okrem transmisie, ktorá bola vplyvom násilného zastavenia fenestronu pri nehode následkom otáčavého momentu od motora prerušená.

Obr. 4 Prerušená transmisia

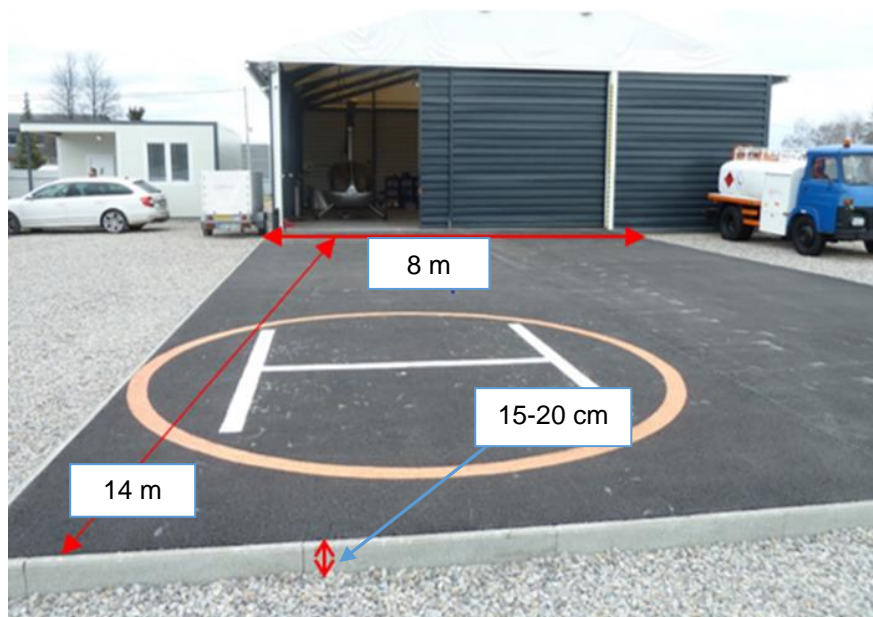
Vrtuľník bol pri vzlete umiestnený na heliporte, ktorý je vyvýšený asi o 15-20 cm oproti okolitému priebežne upravovanému terénu a vzlietal otočený smerom k hangáru. Vzhľadom na to, že pozícia heliportu je situovaná tesne na okraji vyššie uvedenej vyvýšenej asfaltovej plochy, inštruktor mal po samovoľnom roztočení vrtuľníka obavy aby sa pri prípadnom okamžitom dosadnutí na heliport nedostal lyžinou vrtuľníka na hranu plochy a vrtuľník sa neprevrátil.

Heliport je umiestnený na stojisku leteckej techniky o rozmeroch 14x8 m, excentricky v ľavom (pri pohľade smerom na hangár) rohu vzdialenejšej časti (teda so stredom asi 12 m od hangáru).

Obr.5 Umiestnenie a rozmery heliportu

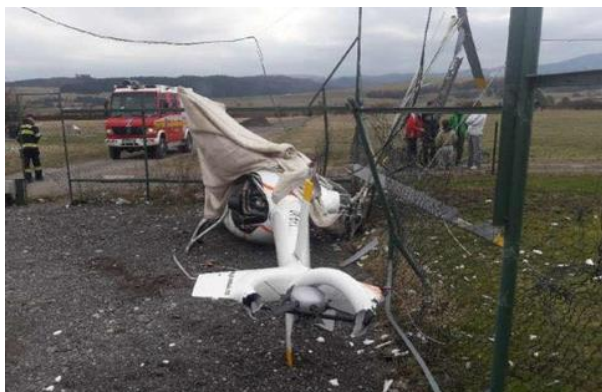
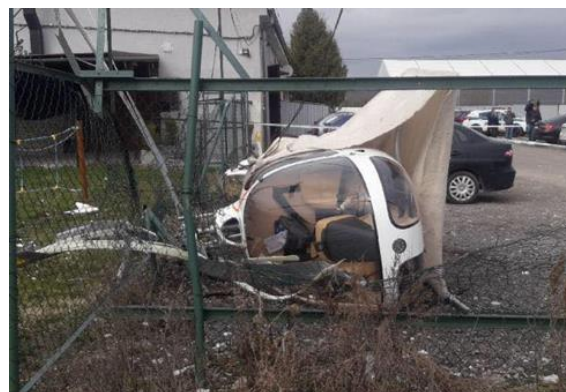
Obr. 6,7 Miesto leteckej nehody

Vrtuľník dopadol na spevnenú miestnu komunikáciu ohraničenú drôteným pletivom vo vzdialenosti 30 m od miesta vzletu.

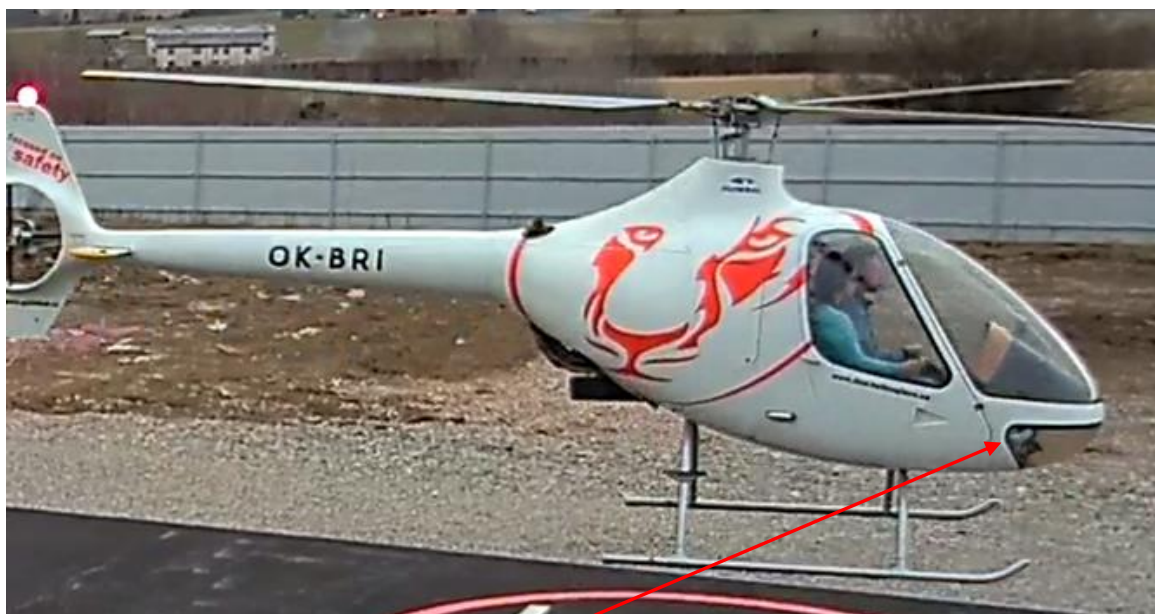
Bezpečnostná komisia mala k dispozícii kamerový záznam z kamery umiestnenej na hangári. Na tomto zázname je nasnímaná časť vzletu od odlepenia vrtuľníka z heliportu po začiatok tretej otočky o 360°. Na zázname je tiež vidieť, že obaja členovia posádky majú ruky a nohy na ovládacích prvkoch riadenia vrtuľníka a tiež pravú výchytku pedálu nožného riadenia inštruktora.

*Obr.8 Poloha nôh žiačky na pedáloch nožného riadenia*

Zo záznamu je tiež zrejmé, že otáčanie vrtuľníka začalo okamžite pri odľahčení lyžín podvozku.
