Z Á V E R E Č N Á S P R Á V A

o bezpečnostnom vyšetovaní leteckej nehody

vetroňa typu **Standard Cirrus**

poznávacej značky **OM - 7274**

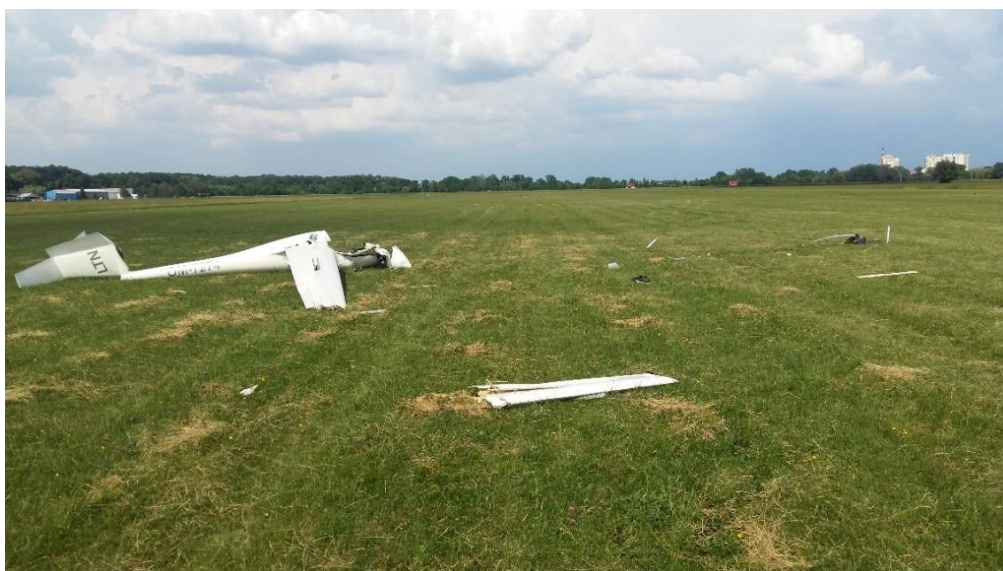
1.3 Poškodenie vetroňa

Vetroň bol pri leteckej udalosti zničený.

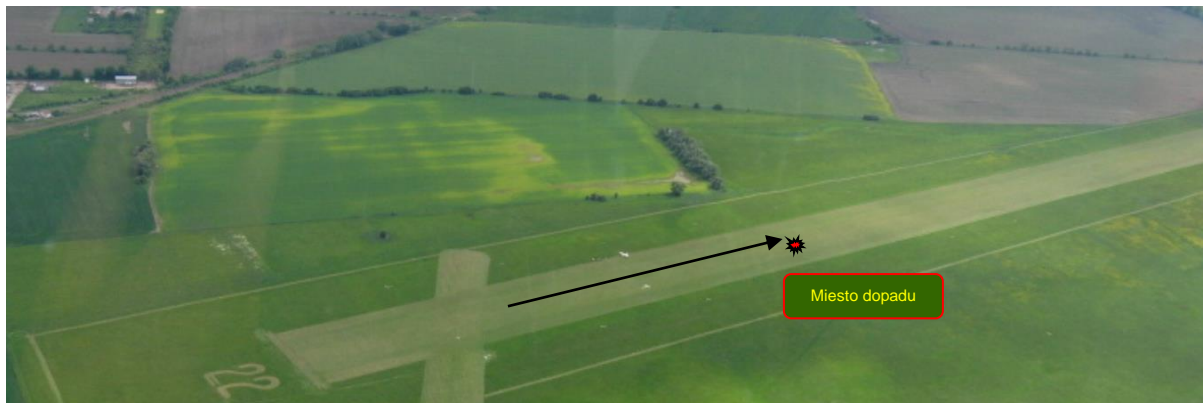
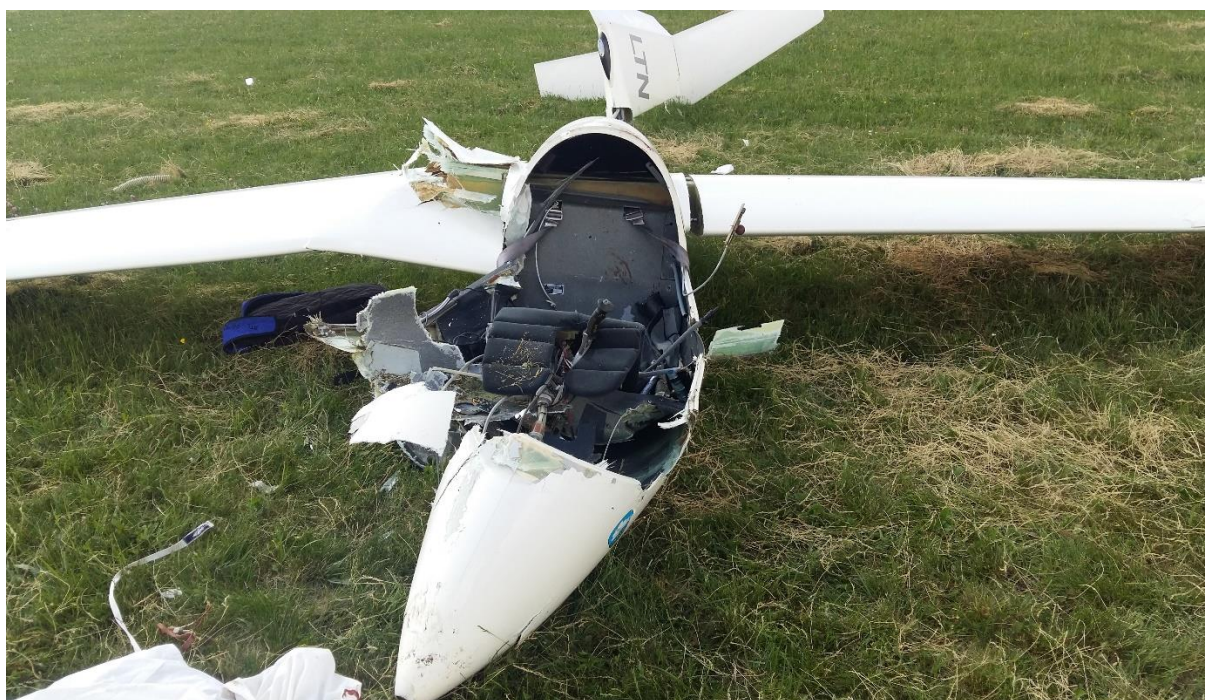
1.12 Informácia o dopade a troskách

Vetroň dopadol na VPD22 300 m od miesta vzletu.

Miesto nehody je určené zemepisnými súradnicami: N 48°48'40", E 017°08'08".
