Z Á V E R E Č N Á S P R Á V A

o bezpečnostnom vyšetovaní leteckej nehody
lietajúceho športového zariadenia
typu **padákový klzák** Axis Paraglider Compact 3 M
poznávacej značky **OM-P835**

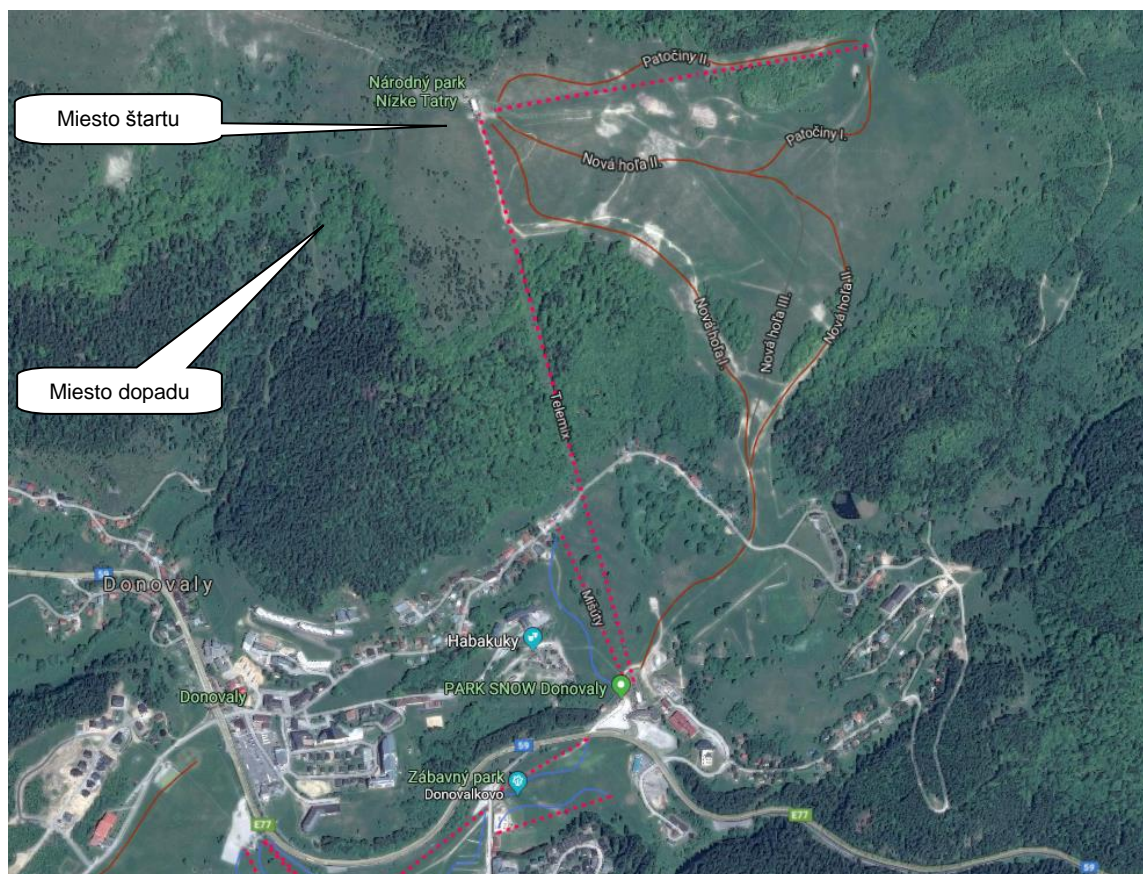
K pádu PK došlo v blízkosti miesta štartu. Miesto leteckej nehody je určené zemepisnými súradnicami: 48° 53' 19,71" N, 019° 13' 32,28" E
