Z Á V E R E Ć N Á S P R Á V A

o bezpečnostnom vyšetovaní vážneho incidentu

vetroňa **Grob G 103 Twin Astir**
poznávacej značky **OM-9669**
dňa **18.07.2021**

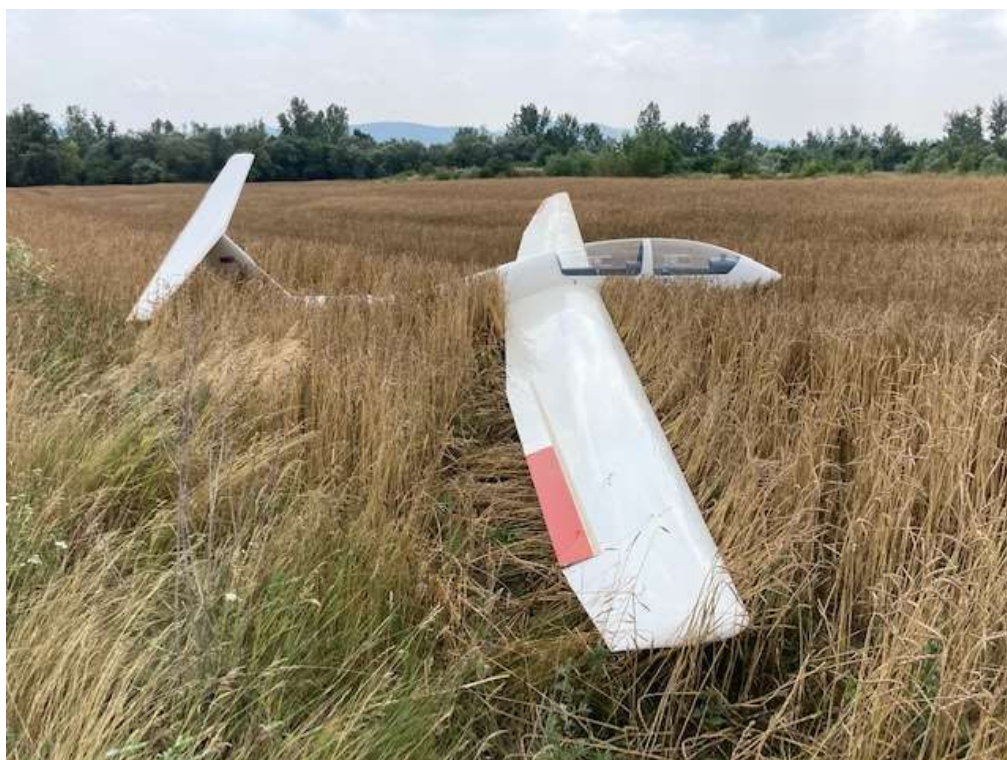
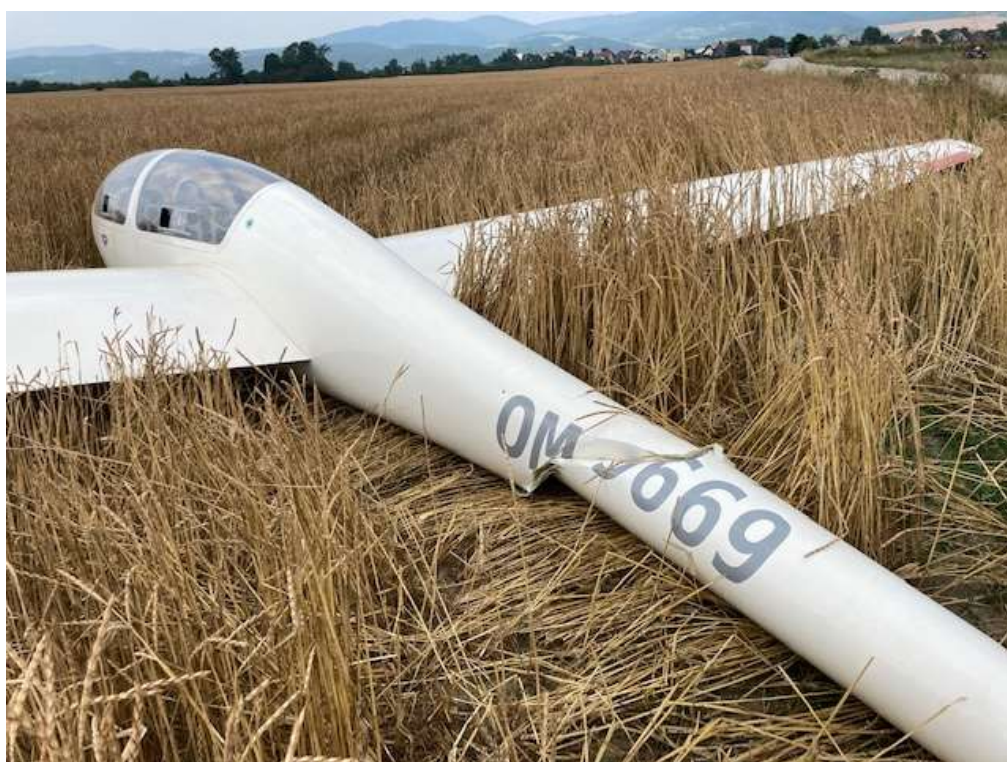
Vetroň bol pri leteckej udalosti poškodený vo veľkom rozsahu (poškodený bol podvozok, trup, tiahla priečného riadenia).

1.12 Informácia o dopade a troskách

Miesto leteckej udalosti je určené zemepisnými súradnicami: N 48°59'36", E 018°11'09".
