Z Á V E R E Č N Á S P R Á V A

o bezpečnostnom vyšetovaní leteckej nehody

lietadla typu **EUROFOX 912S 3K TOW**
poznávacej značky **OM-FOX**
dňa **11.04.2022**

Ev.č.: **SKA2022001**

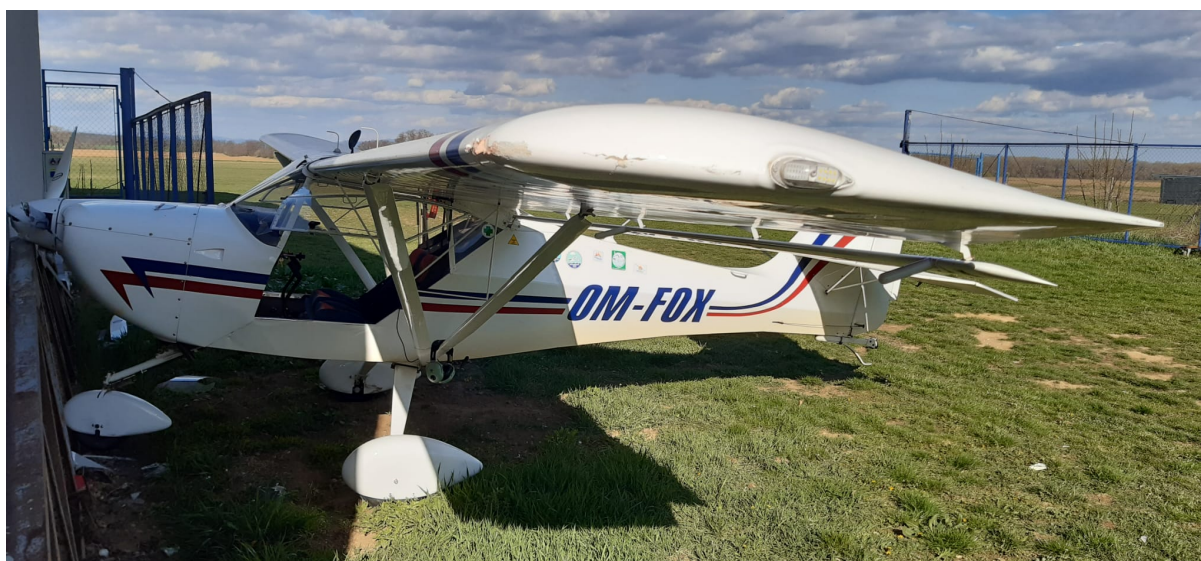
Poškodenie vrtule
