Z Á V E R E Ć N Á S P R Á V A

o bezpečnostnom vyšetovaní leteckej nehody lietajúceho športového zariadenia

lietadla typu **padákový klzák TRIPLE SEVEN
GLIDERS-ROOK 3**

poznávacej značky **OM-L301**

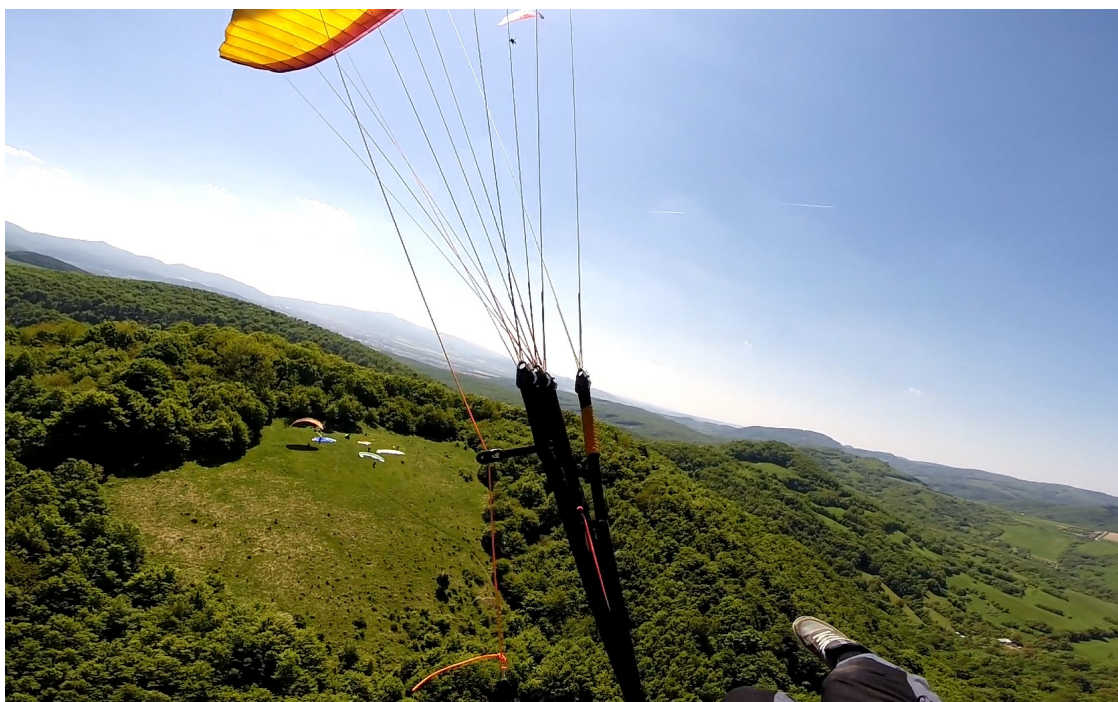
Miesto štartu: Plocha pre vzlety PK Horná Súča, 555 m.n.m.

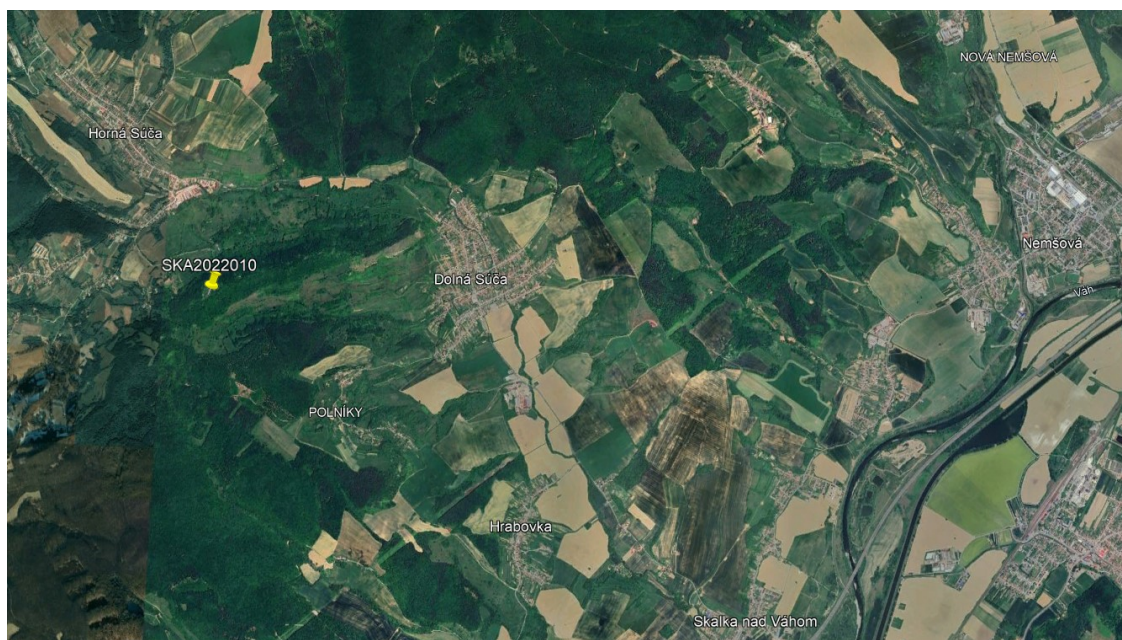
K pádu do terénu došlo v bezprostrednej blízkosti miesta vzletu.
