Z Á V E R E Č N Á S P R Á V A

o bezpečnostnom vyšetovaní leteckej nehody

typ: **Orličan VSO-10**

poznávacia značka **OM-9603**

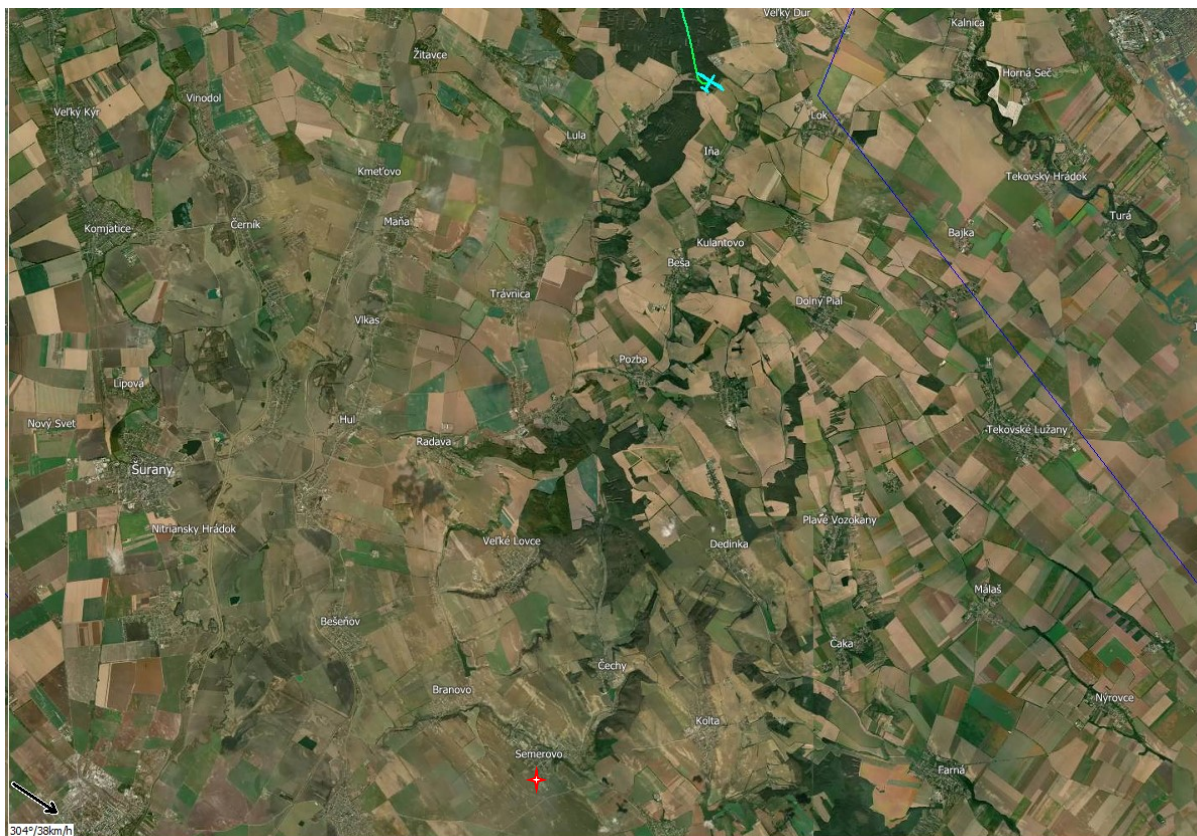
PIC nedoletel do bodu Semerovo. Pri obci Iňa, ktorá sa nachádza 18 km vzdušnou čiarou severne od obce Semerovo z dôvodu zhoršovania sa poveternostných podmienok v oblasti mesta Nitra, v čase 15:21:50 (1062 m AGL) PIC podľa letového záznamu ukončil súťažnú úlohu a pokračoval smerom vrátiť sa na letisko LZPT. V lete pokračoval smerom k mestu Nová Baňa.

Čas	SČ	STD Alt.	TAS	GPS výš.	TI. výška	AGL	Kurz	Vario	IAS	v	Vitr
15:21:50	75	1274m	122,0km/h	1315m	1274m	1062m	49°	-0,5m/s	114,6km/h	127km/h	304°/38km/h

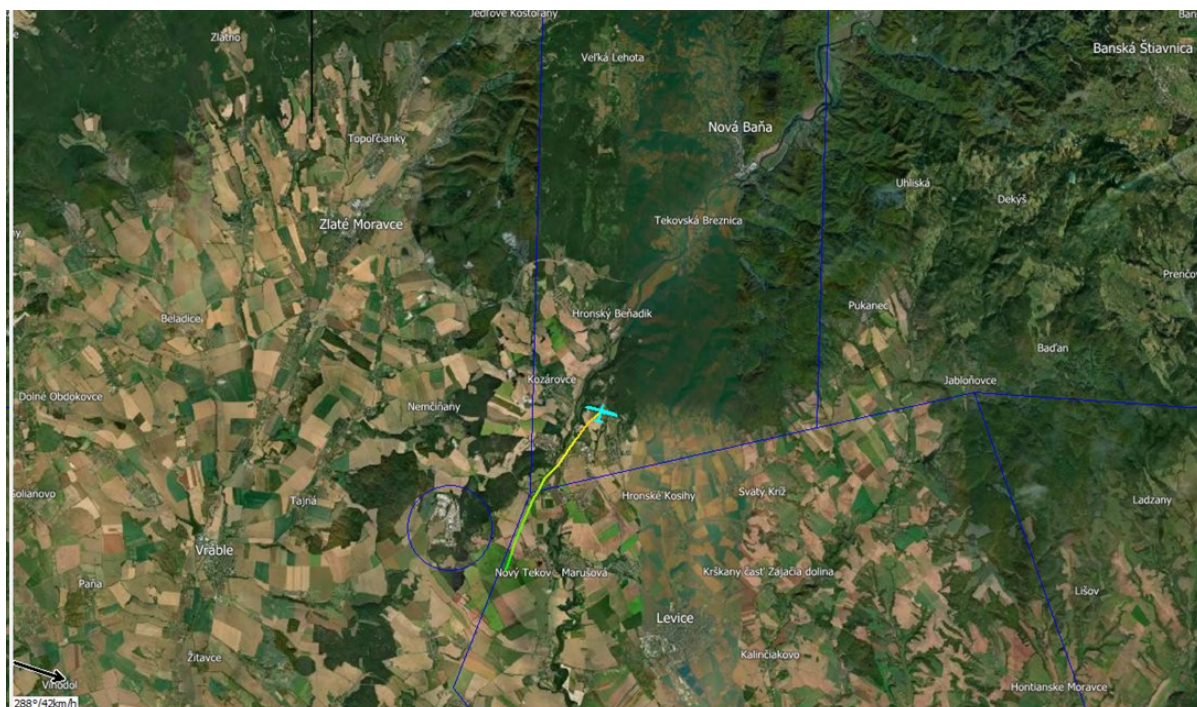
V čase 15:35:00 PIC priletel ku kotline medzi dvoma pohoriami Pohronský Inovec (najvyšším vrchom je Veľký Inovec s výškou 900,6 AMSL) a Štiavnické vrchy (Najvyšším vrchom je Sitno 1009,2 AMSL) na výške 593 m AGL.

Čas	SČ	STD Alt.	TAS	GPS výš.	TI. výška	AGL	Kurz	Vario	IAS	v	Vitr
15:35:00	75	848m	94,5km/h	878m	848m	583m	40°	-2,0m/s	90,7km/h	102km/h	288°/42km/h

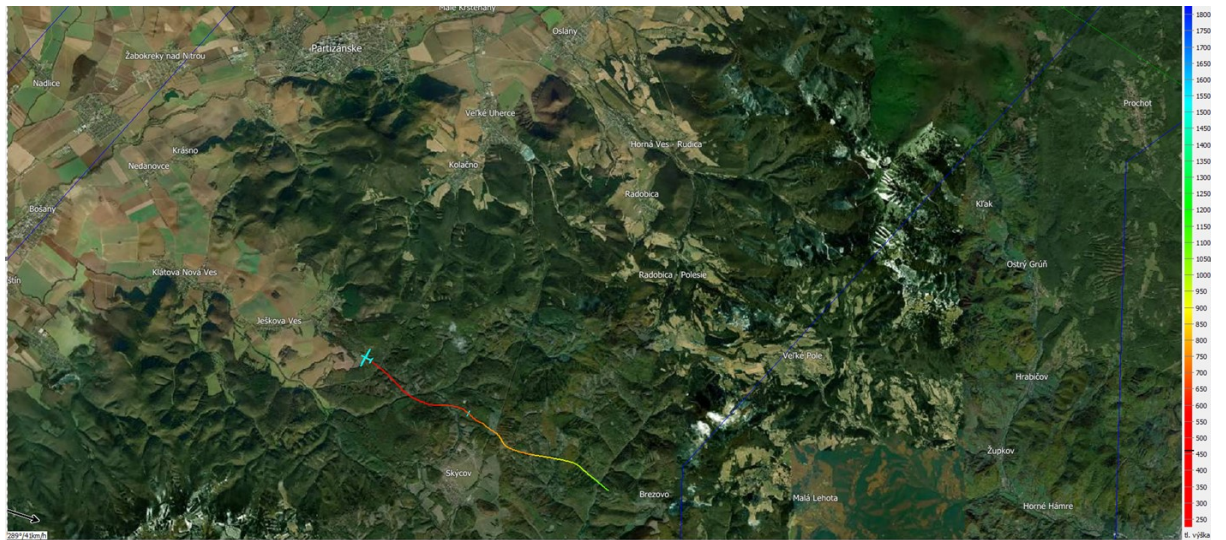
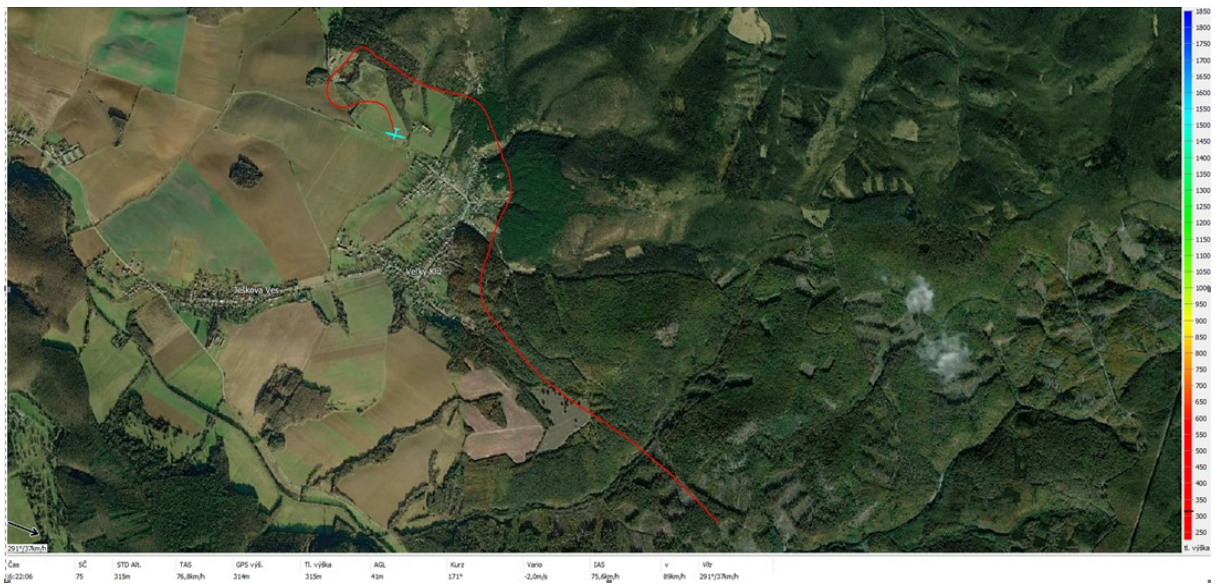
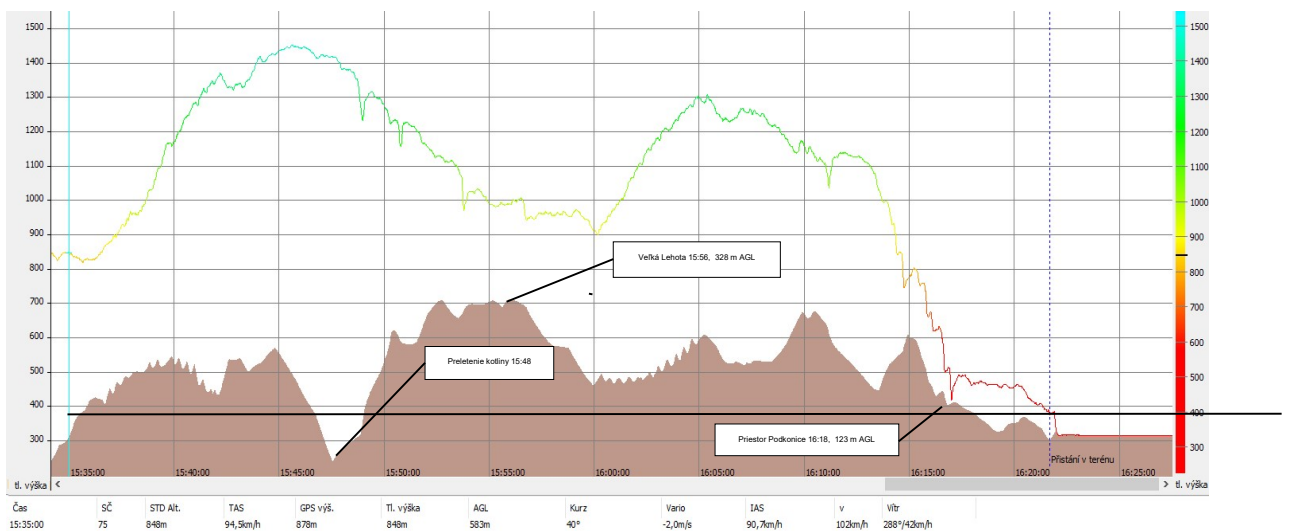
Po nastúpaní výšky nad Štiavnickými vrchmi pre pokračovanie v lete preletel kotlinu v čase 15:48:00 v priestore medzi obcou Hronský Beňadik a Tekovská Breznica a pokračoval na letisko LZPT. V čase 15:56 PIC v priestore obce Veľká Lehota dosiahol výšku 334 m AGL. Napriek malej výške nad hornatým terénom (medzi pohorím Trábeč a pohorím Vtáčnik) pokračoval v lete na letisko LZPT. Severovýchodne obce Skýcov v čase 16:15:00 dosiahol

výšku 218 m AGL. Napriek malej výške PIC naďalej pokračoval v lete a v čase 16:18:00 dosiahol výšku 123 m AGL. PIC vzhľadom na malú výšku letu vykonal v čase 16:22 vynútené pristátie do terénu.

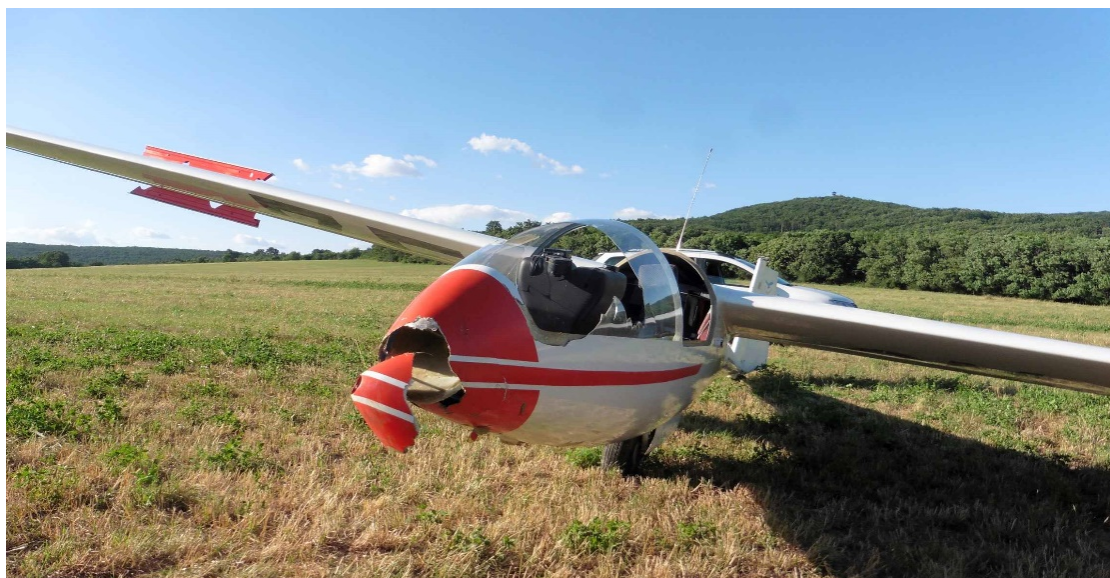
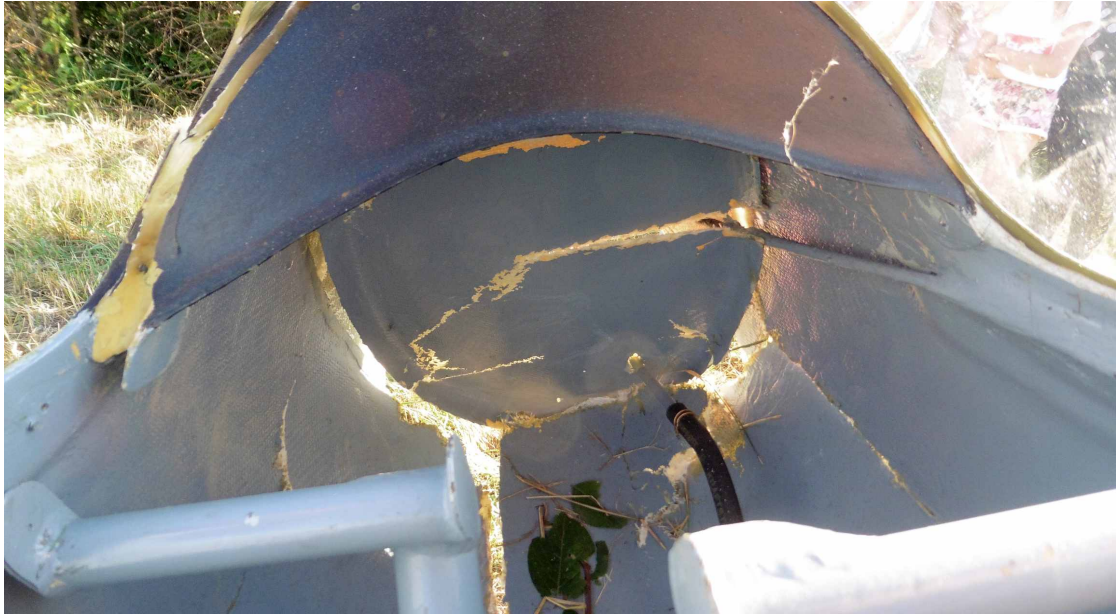
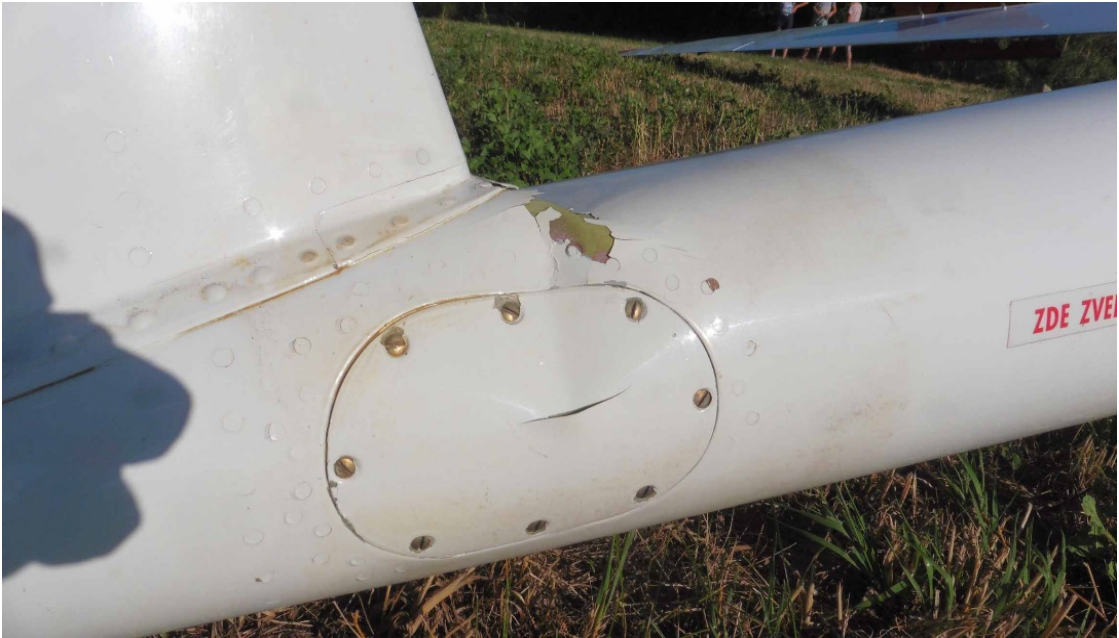
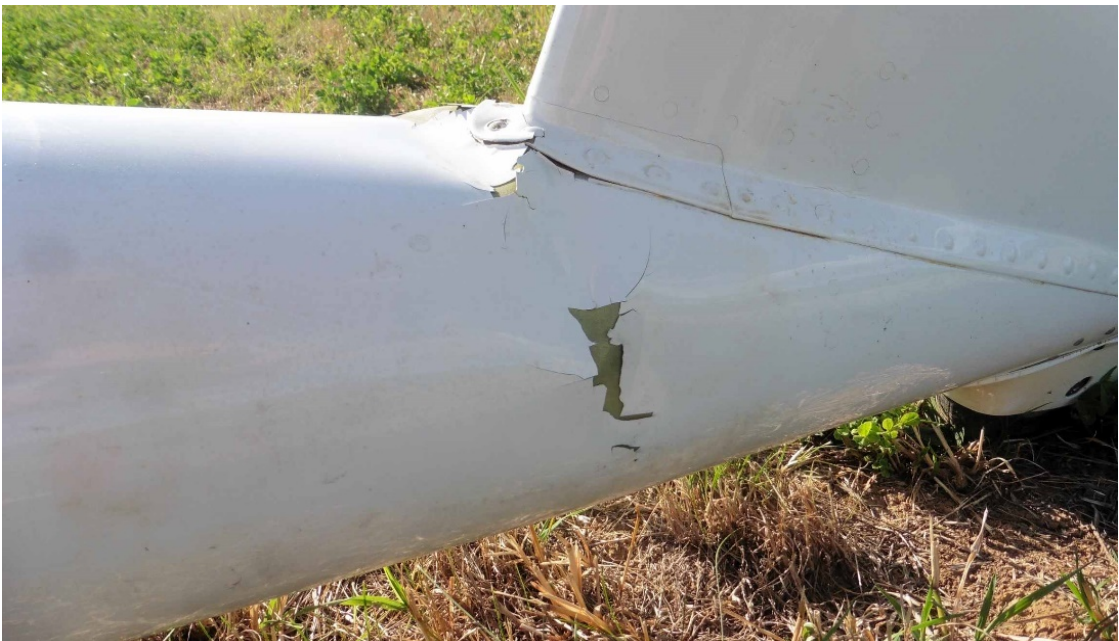
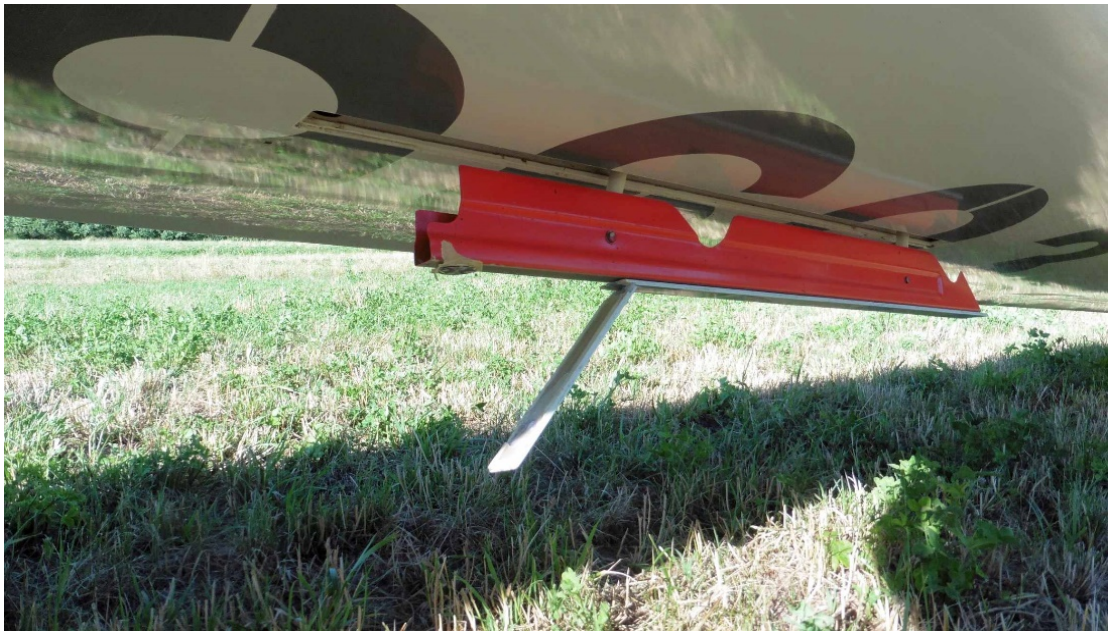
Vzhľadom na aktuálne lokálne poveternostné podmienky (silný zostupný prúd) PIC nestihol vykonať plánovaný manéver na pristátie-nasmerovanie vetroňa proti vetru a bol nútený vykonať pristátie po vetre smerom k zvažujúcemu sa terénu. Počas pristátia na zabrzdnené koleso s plnými aerodynamickými brzdami prišlo k dvojnásobnému odskoku vetroňa čo spôsobilo jeho poškodenie po pristáti.

Počas pristátia do terénu došlo k nasledujúcim poškodeniam vetroňa:

- poškodenie prednej laminátovej časti trupu kabíny,
- prasknutá podlaha kabíny,
- poškodenie prekrytu kabíny,
- deformácia chvostovej rúry pred prechodom na zvislú časť stabilizátora,
- odlomený výškový stabilizátor,
- poškodená aerodynamická brzda.

Príčinou vzniku leteckej nehody bolo neskoré vybratie vhodnej plochy na pristátie do terénu a nezvládnutie rozpočtu pri vynútenom pristáti do terénu. PIC pilotoval vetroň takým spôsobom, že prišlo k tvrdému pristátiu na zabrzdnené koleso s plnými aerodynamickými brzdami s následnými dvoma odskokmi, pri ktorom prišlo k značnému poškodeniu vetroňa, z dôvodu vysokej pristávacej rýchlosti, spôsobenej silným zadným vetrom.

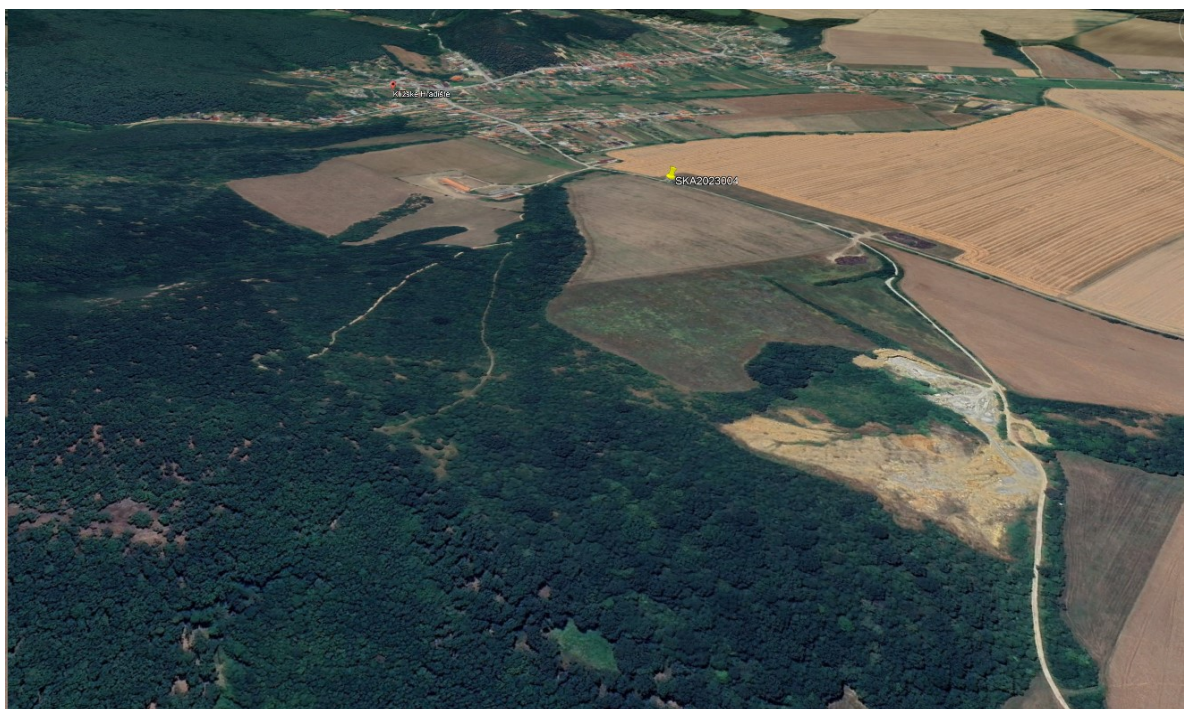
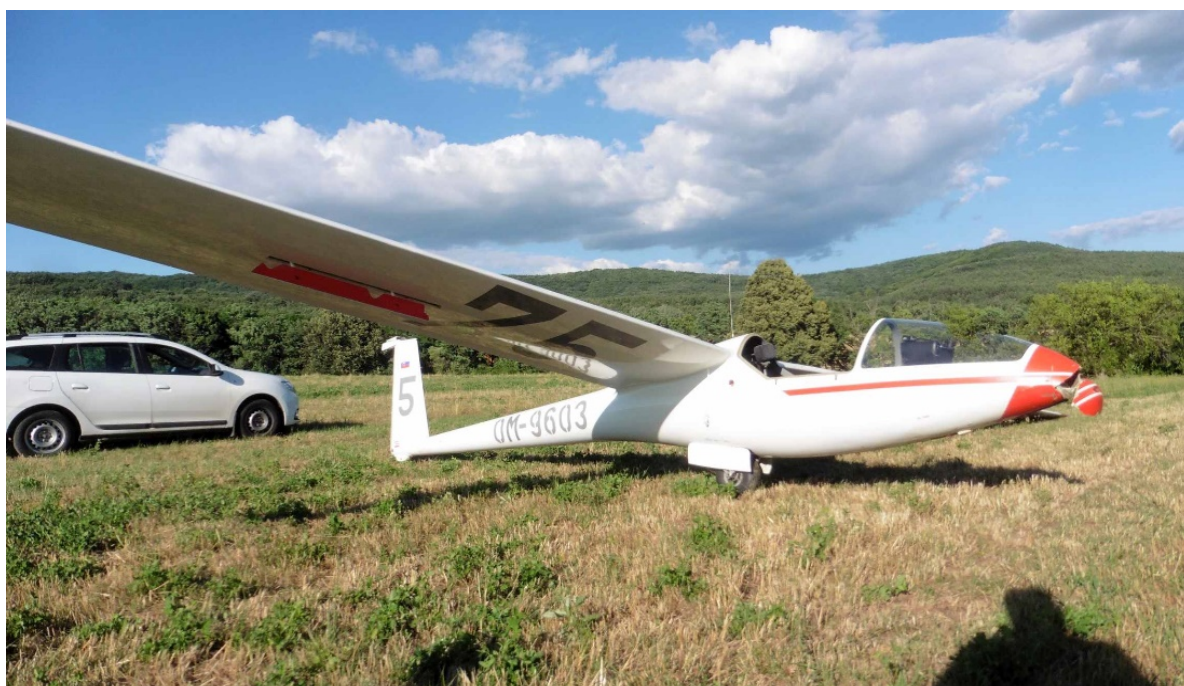
Miesto pristátia vetroňa sa nachádzalo na pokosenej lúke v katastri obce Klížske Hradište.

Miesto leteckej nehody bolo určené súradnicami:
N 48°33'39.25" E18°21'49.27"
