# ZÁVEREČNÁ SPRÁVA

## o bezpečnostnom vyšetovaní leteckej nehody

lietadla typu **Extra 300 LC**  
poznávacej značky **OM-KPX**  
dňa **29.08.2023**

Ev.č.: **SKA2023006**

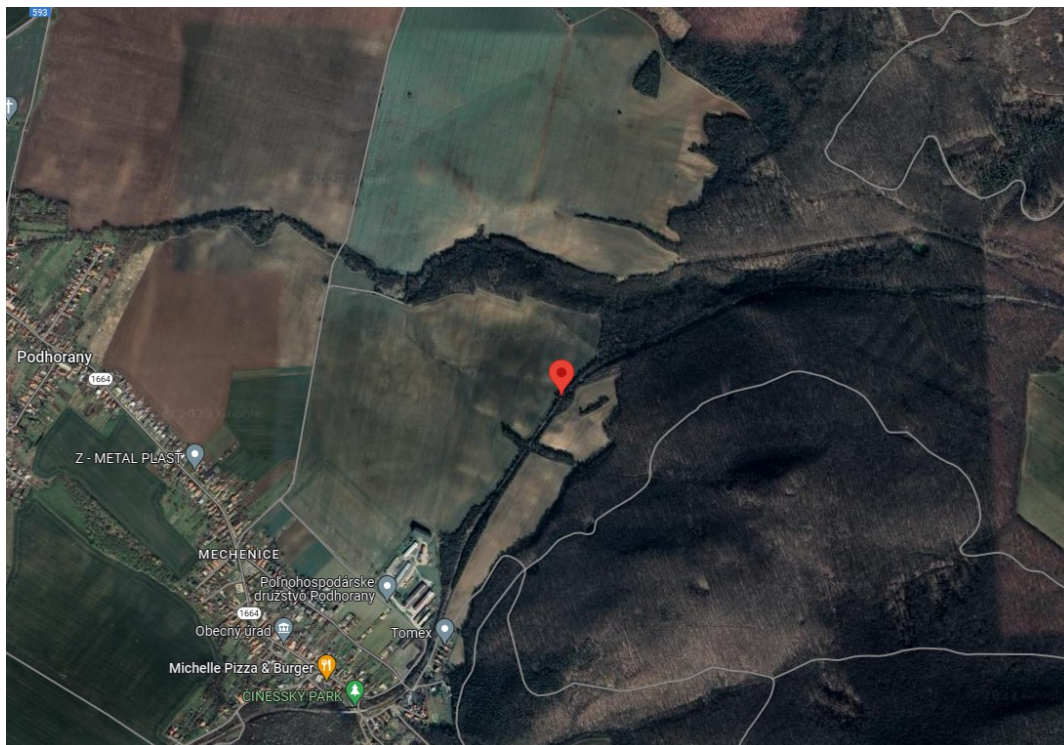
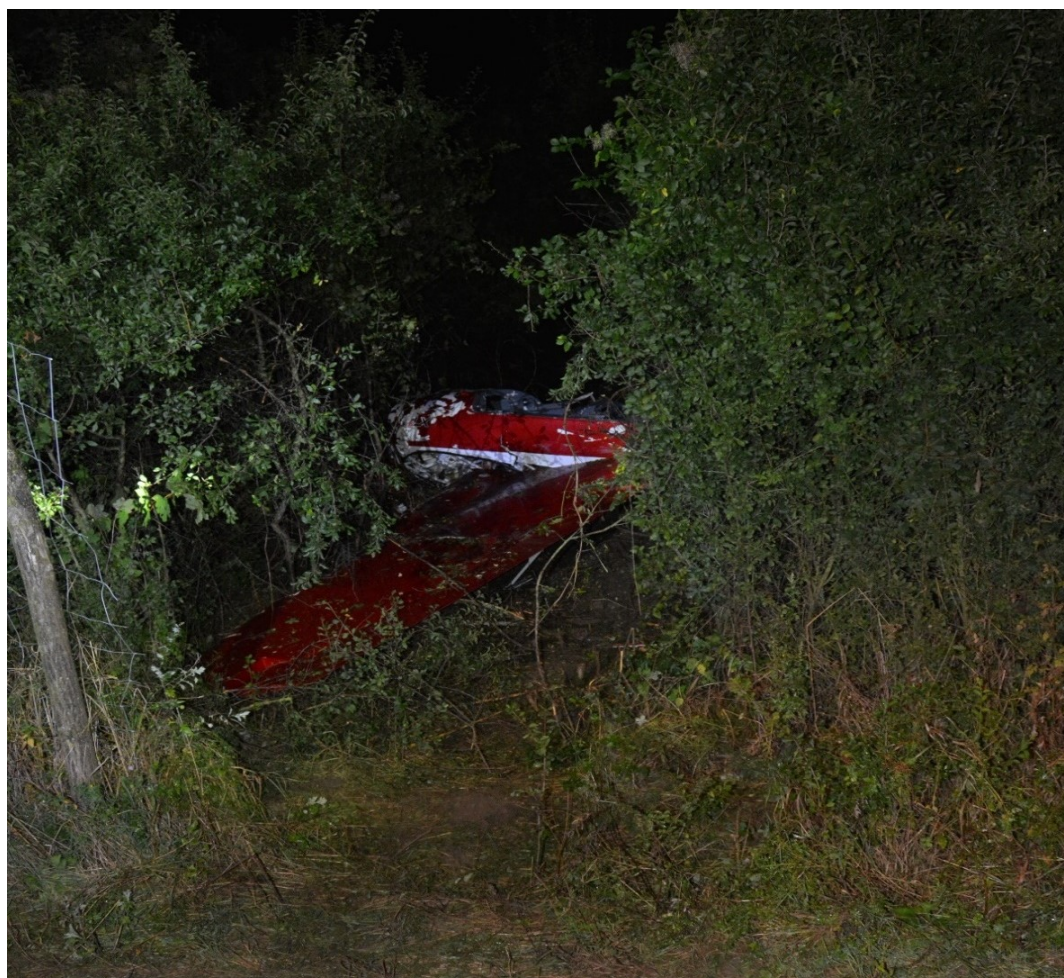
Na základe rozloženia trosiek lietadlo dopadlo na zem s veľkým uhlom sklonu.

Miesto dopadu lietadla sa nachádza v zalesnenom poraste lemujúci železničnú trať v katastri obce Podhorany neďaleko čističky obilia.

Lietadlo zostalo po dopade v celku.

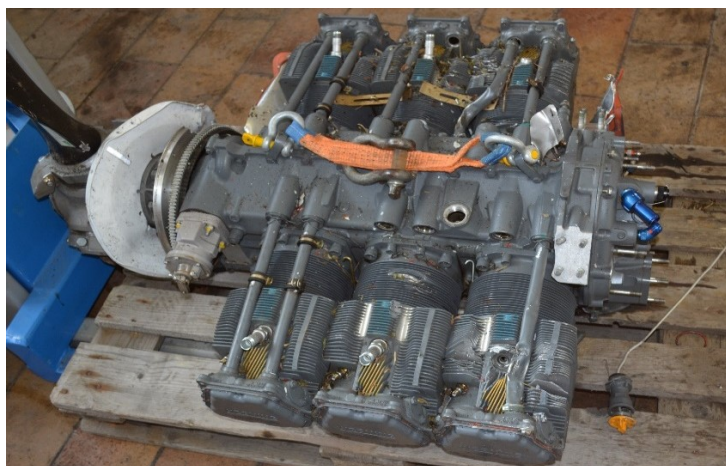
*Pohľad na pohonnú jednotku*

- Vonkajšia časť pohonnej jednotky bola vážne poškodená, tyče ovládania ventilov a ich ochranné vodiace trubky značne poškodené-ohnuté, odpojené, konce troch zapalovacích sviečok boli pri spoji s vysokonapäťovými káblami zlomené, príruha štartéru zlomená,
- Alternátor bol poškodený, polámaný, pripojovacia príruha bola značne ohnutá,
- Olejová vaňa, zostava distribúcie oleja úplne chýbala (poškodená/polámaná v dôsledku nárazu pri nehode, zostávajúce časti oddelené počas prípravy motora na ďalšiu demontáž),
- Spodná stena skrine kľukovej hriadele bola nárazom zničená,

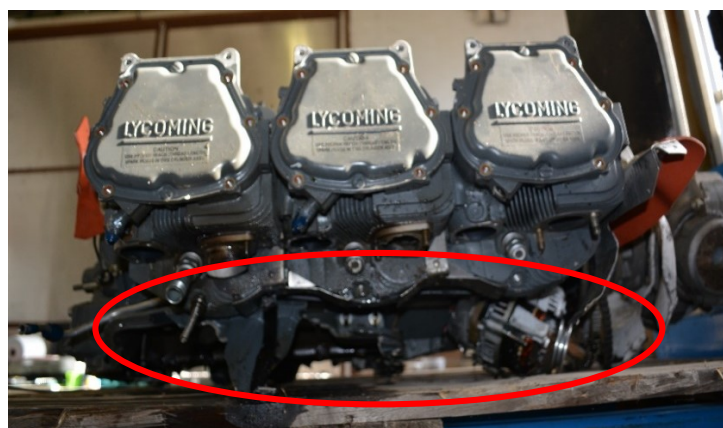
*Detail na spodnú časť pohonnej jednotky*

- Kľukový hriadeľ nebolo možné pootočiť pôsobením sily na zostávajúci list vrtule - pri demontáži bola zistená interferencia medzi stenou valca a príslušným piestom v dôsledku vonkajšieho bodového poškodenia steny spôsobenou nárazom lietadla.

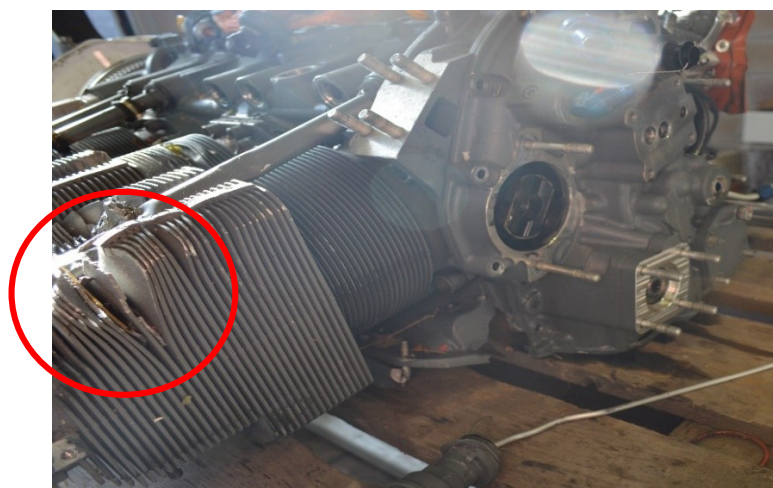
*Poškodenie hlavy valca*

Poškodenie steny valca č. 4 vzniklo pôsobením vonkajšej bodovej sily na stenu valca počas dopadu lietadla.

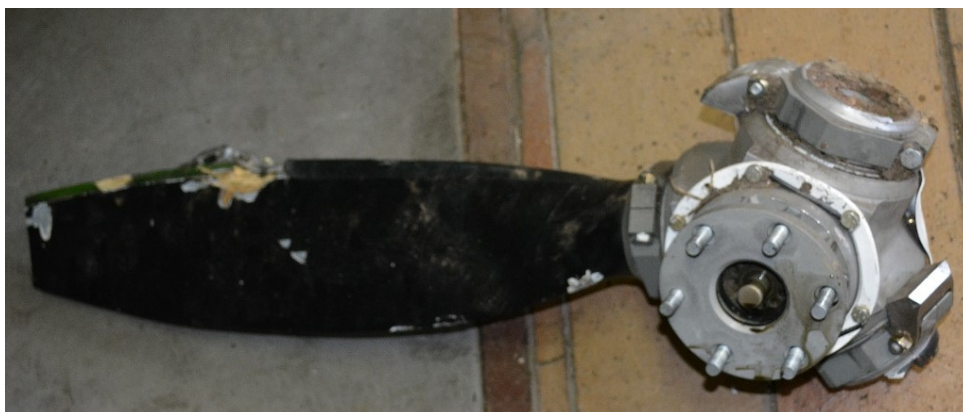
- Náboj vrtule sa dal demontovať z príruby kľukového hriadeľa bez problémov,

*Detail- vrtulový náboj*

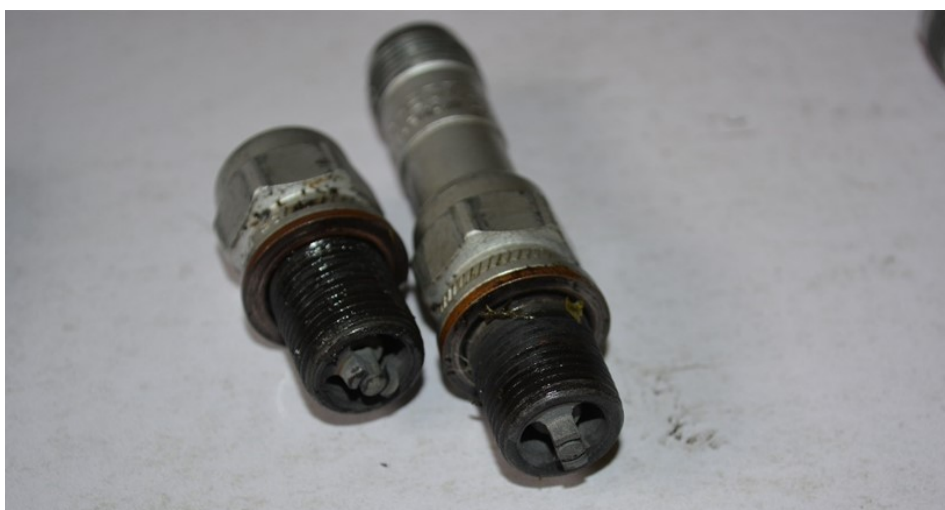
- Olejové tesnenie kľukového hriadeľa v prednej strane kľukovej skrine bolo nainštalované správne, bez žiadnych známkov úniku oleja,
- Zapaľovacie sviečky-všetky demontované z motora, stav elektród poukazoval na normálnu činnosť zapaľovacích sviečok, tri konce zapaľovacích sviečok zo strany pripojenia s vysokonapäťovým vodičom boli pri nehode vplyvom nárazu odlomené,

*Zapaľovacie sviečky, vľavo chýbajúca časť na pripojenie vodiča*

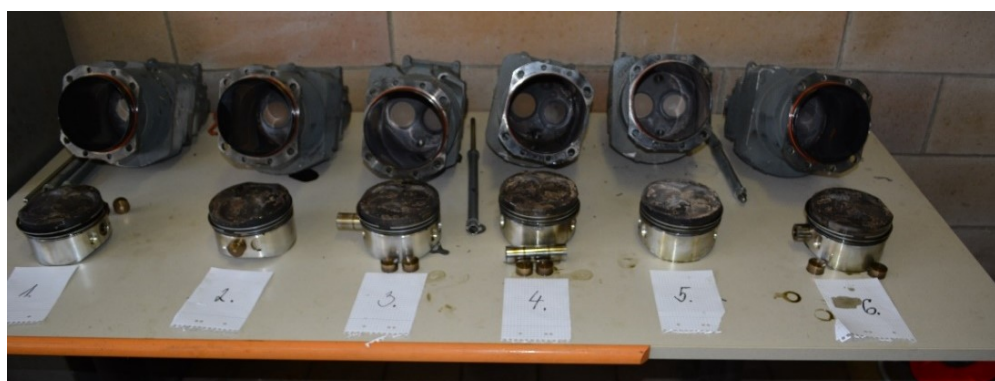
- Valce-všetky valce bolo možné demontovať bez problémov, nejavili známky poškodenia spôsobené bežnou prevádzkou pred nehodou, hlavy valcov neboli prasknuté, sacie a výfukové ventily sedeli správne vo ventilových sedlách. Steny valcov vykazovali známky normálnej prevádzky- vo valci č. 4 boli nájdené známky poškodenia steny v dôsledku vonkajšieho nárazu počas dopadu,

*Demontované hlavy valcov s piestami*

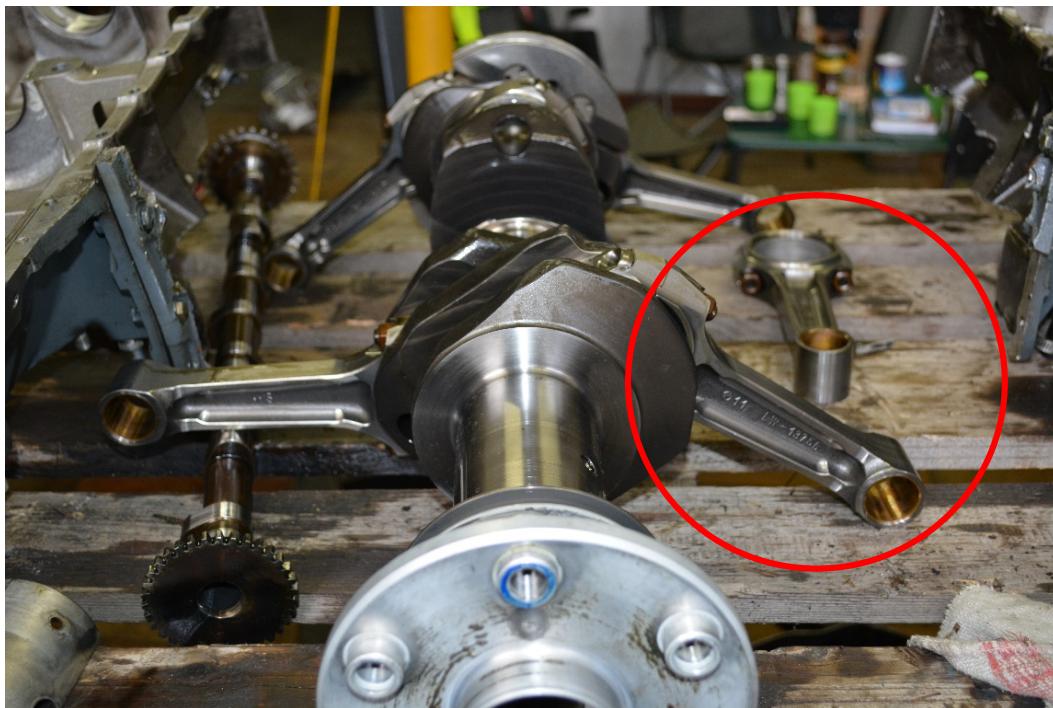
- Piesty- piestne čapy boli demontované z piestov a ojníc bez odporu, piesty bez zjavného poškodenia, nevykazovali známky abnormálnej činnosti okrem valca č.4 kde sa zistilo zvislé poškrabanie spôsobené dotykom piestu o stenu valca spôsobené pôsobením vonkajšej bodovej sily na stenu valca počas dopadu. Piestne krúžky bez viditeľných poškodení,
- Horné puzdra ojníc boli usadené v správnej polohe. Vizuálnou kontrolou nezistené žiadne poškodenia, abnormality či iné defekty, ojnice boli na kľukovom hriadeľi uložené v správnej polohe a riadne zaistené,

*Kľuková hriadeľ, detail na ojnice*

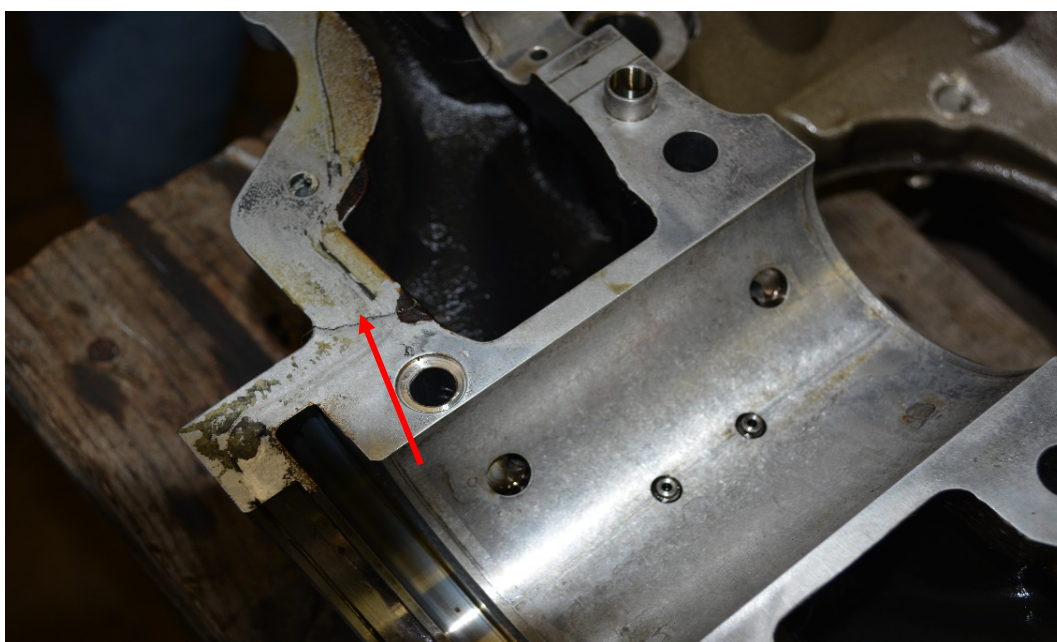
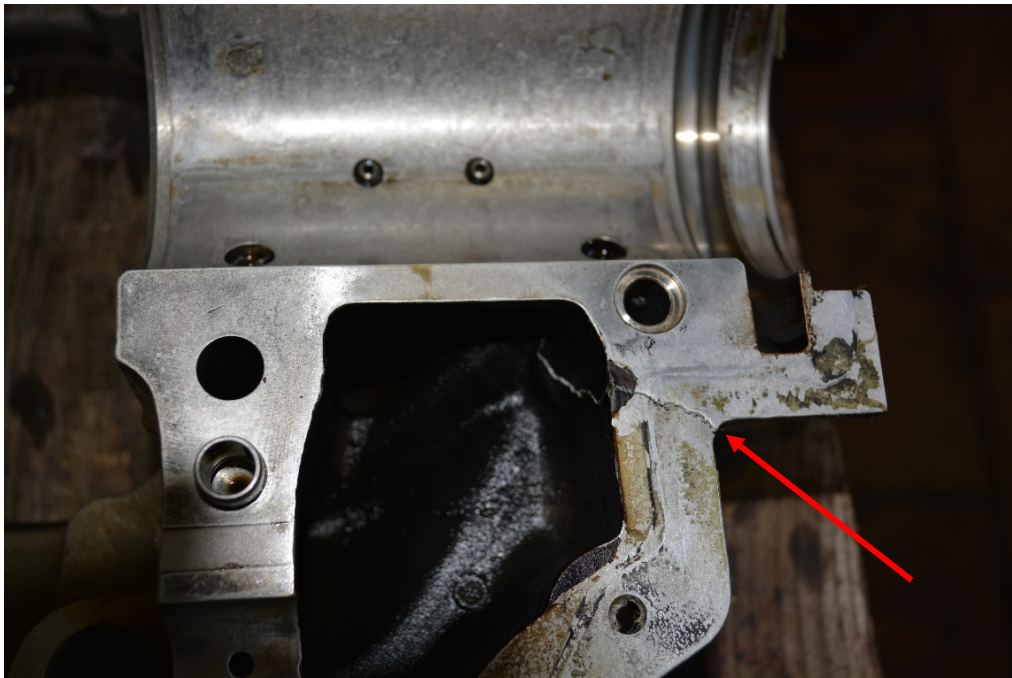
- Kľuková skriňa - obe polovice boli na spodnej strane poškodené v dôsledku nárazu. Všetky upevňovacie prvky spájajúce bloky kľukovej skrine boli na svojich miestach, nevykazovali žiadne stopy o prerušenom spoji, na prednej strane jednej polovice kľukovej skrine je viditeľná prasklina- prasklina vykazuje znaky, ktoré poukazujú na jej vznik pôsobením síl pri dopade,

*Prasklina kľukovej skrine*

Prasklina na prednej strane jednej polovice kľukovej skrine vykazuje znaky, ktoré poukazujú na jej vznik pôsobením síl vzniknutých počas nárazu, čo potvrdzuje aj mechanizmus dotyku lietadla s terénom.

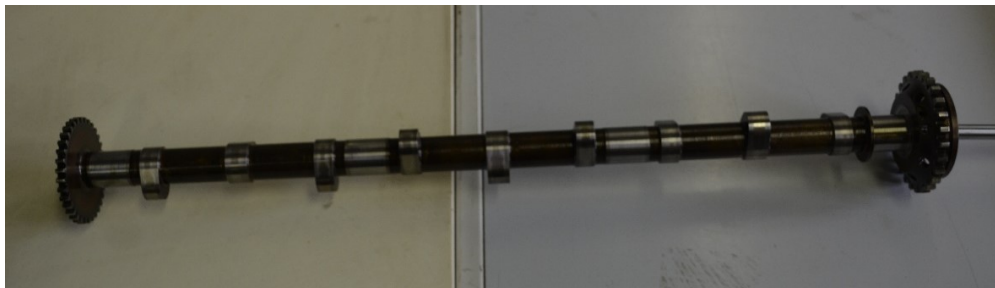
- Kľukový hriadeľ, vačkový hriadeľ, ložiská- všetky diely bez defektov, vizuálne rozpoznateľné. Ložiská- plochy kľukového hriadeľa pod ložiskami vykazovali známky normálnej prevádzky. Zostava protizávaží bola správne pripojená a zaistená. Vačky vačkového hriadeľa a klzná plocha boli v normálnom stave nevykazovali žiadne defekty. Na všetkých ložiskách, klznej ploche vačkového hriadeľa bol olejový film čo poukazuje na správne mazanie pohonnej jednotky počas nehody,

*detail – vačkový hriadeľ*

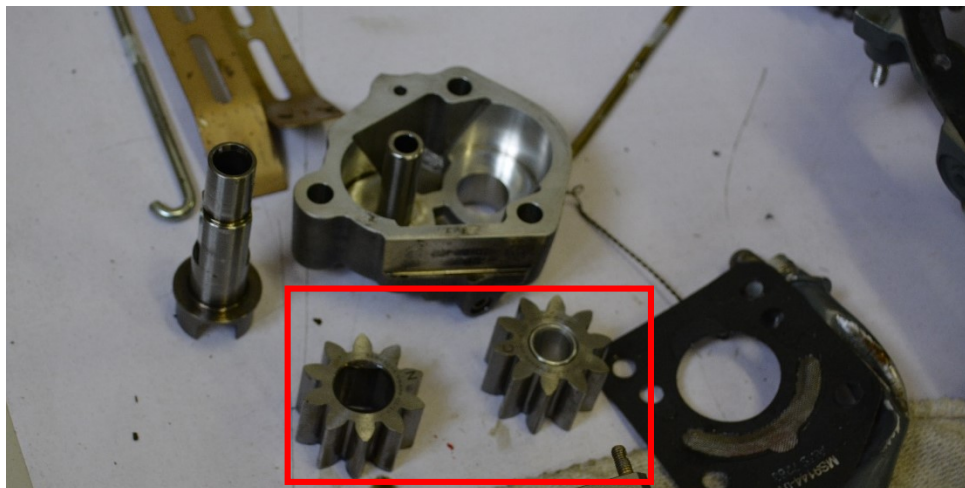
- Zostava olejového čerpadla- správne nainštalované ozubené kolesá- značky C a D, na zuboch neboli žiadne známky abnormálneho opotrebovania, vnútorný povrch telesa olejového čerpadla bez škrabancov- olejové čerpadlo bolo schopné dodávať požadované množstvo oleja na mazanie pohonnej jednotky,

*Zostava olejového čerpadla -detail na ozubené kolesá čerpadla*

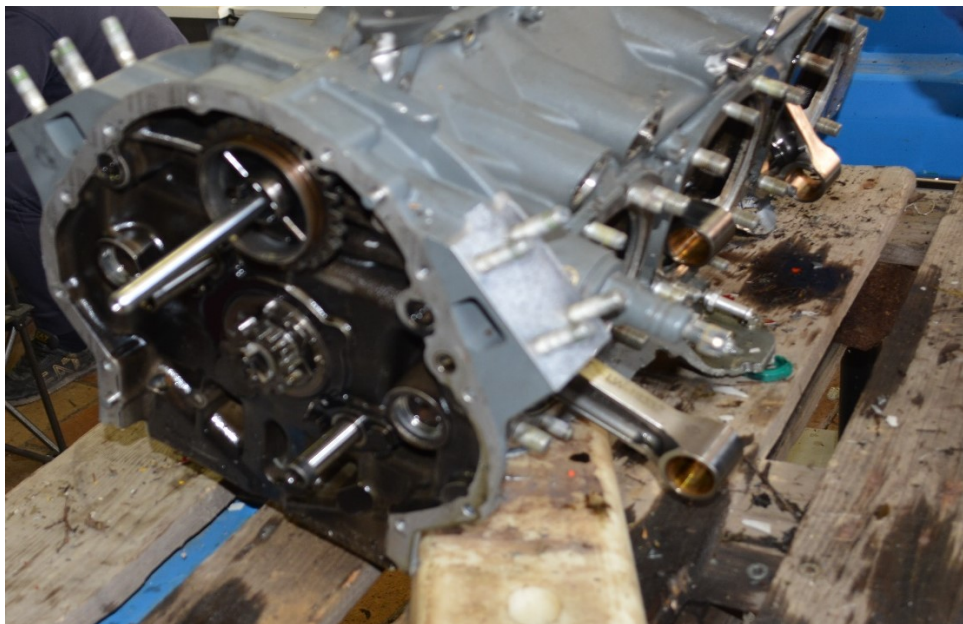
- Ozubené kolesá (náhon) na zadnej strane kľukovej skrine bez akéhokoľvek viditeľného poškodenia a nevykazovali žiadne známky abnormálneho opotrebovania.

*Detail na skriňu pohonov*

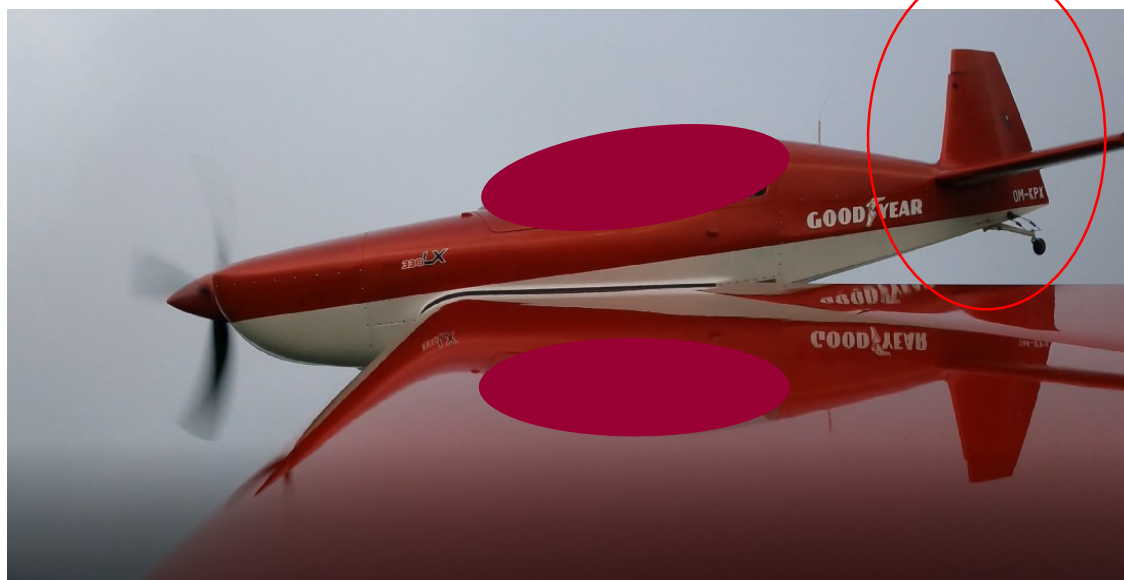
- **7:10** - začiatok manévru kopaný výkrut- poloha smerového kormidla mierne vychýlené vpravo, poloha krídielok naznačuje pohyb riadiacej páky vľavo, poloha výškového kormidla nie je viditeľná z dôvodu umiestnenia kamery.

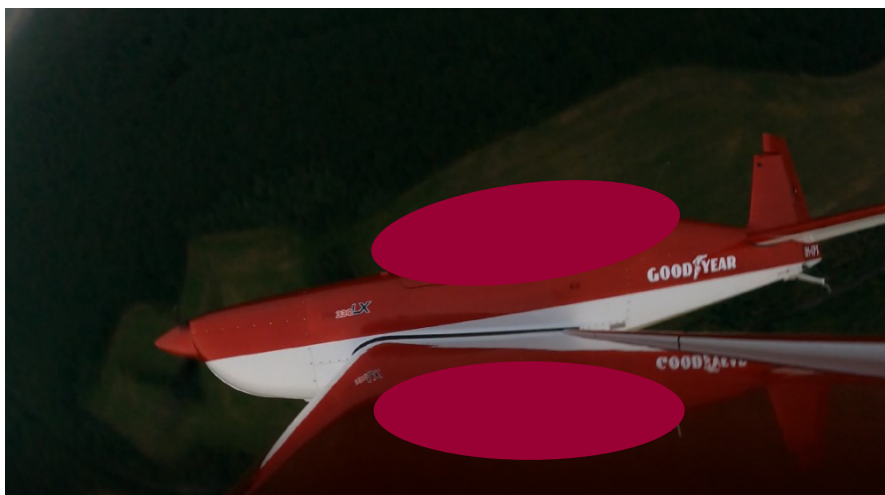
- **7:11** - lietadlo v polohe naznačujúcej priebeh manévru kopaný výkrut- poloha smerového kormidla vychýlené vpravo, poloha krídielok naznačuje pohyb riadiacej páky vpravo, poloha výškového kormidla -potlačené.

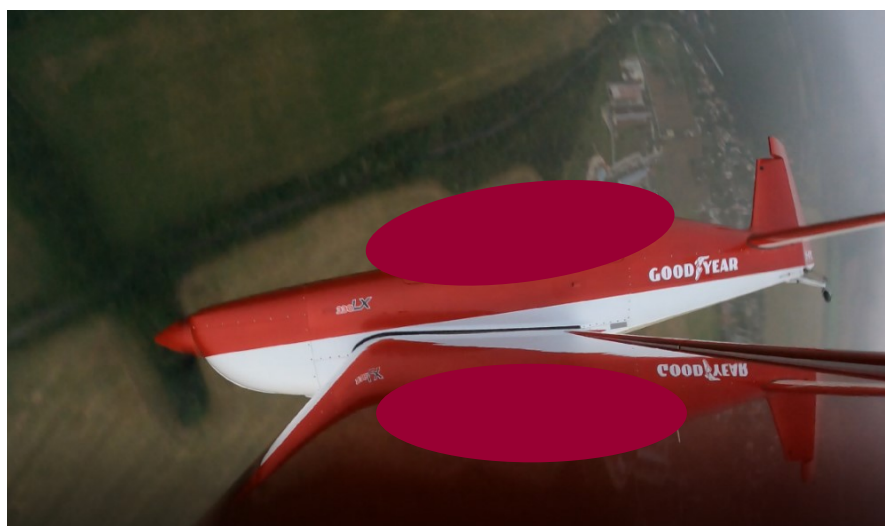
- **7:12** - priebeh manévru - poloha smerového kormidla vychýlené vpravo, poloha krídielok naznačuje pohyb riadiacej páky vpravo, poloha výškového kormidla - nie je viditeľná z dôvodu umiestnenia kamery.

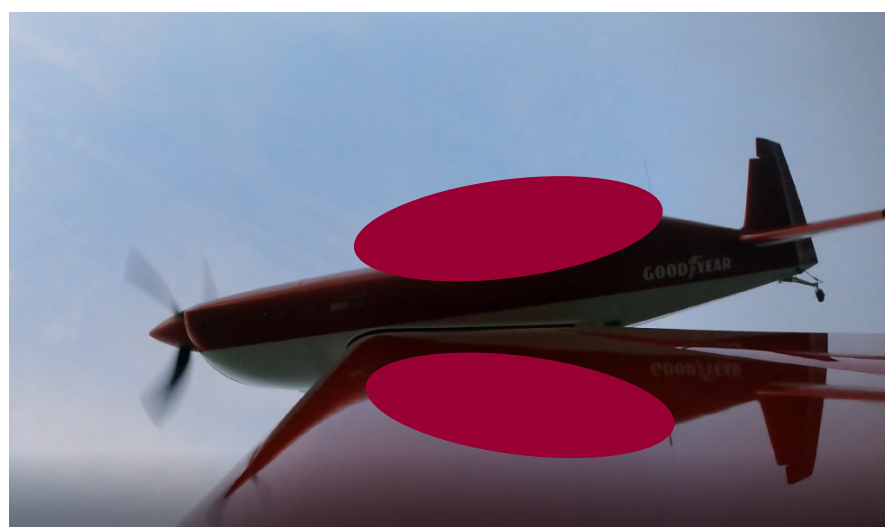
- **7:13** - priebeh manévru - poloha smerového kormidla vychýlené vpravo, poloha krídielok naznačuje pohyb riadiacej páky vľavo, poloha výškového kormidla - nie je viditeľná z dôvodu umiestnenia kamery.

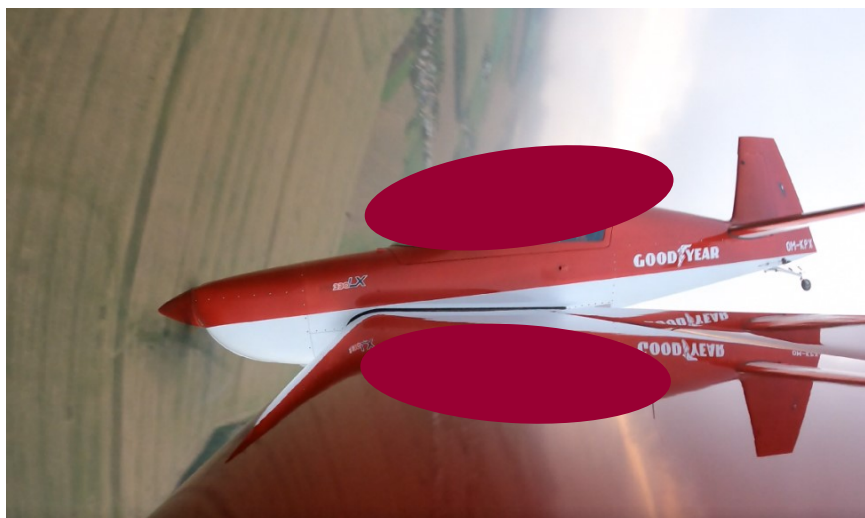
- **7:14** - priebeh manévru - poloha smerového kormidla neutrál, poloha krídielok naznačuje pohyb riadiacej páky vľavo, poloha výškového kormidla - nie je viditeľná z dôvodu umiestnenia kamery.

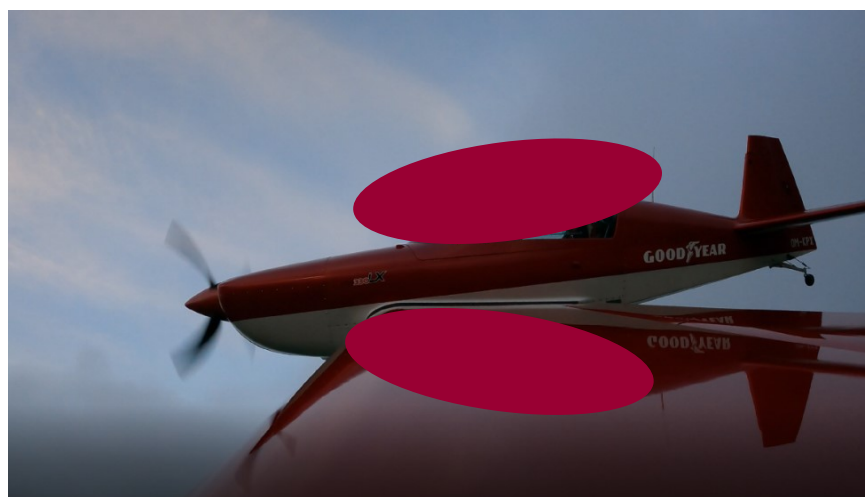
- **7:15** - priebeh manévru - poloha smerového kormidla mierne vychýlené vpravo, poloha krídielok naznačuje pohyb riadiacej páky vľavo, poloha výškového kormidla - nie je viditeľná z dôvodu umiestnenia kamery.

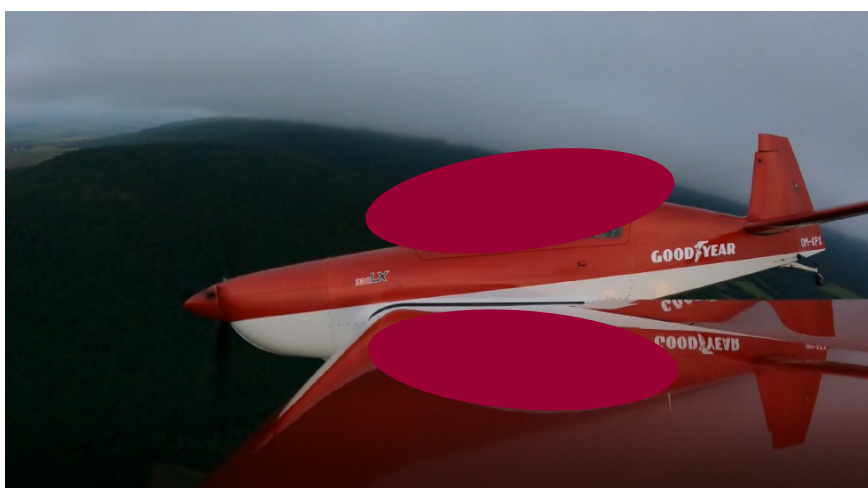
- **7:16** - priebeh manévru - poloha smerového kormidla mierne vychýlené vpravo, poloha krídielok naznačuje pohyb riadiacej páky vľavo, poloha výškového kormidla - nie je viditeľná z dôvodu umiestnenia kamery, poloha lietadla vzhľadom na terén- mierny sklon. Pravdepodobne v tomto momente prechádza lietadlo do pravotočivej vývrtky.

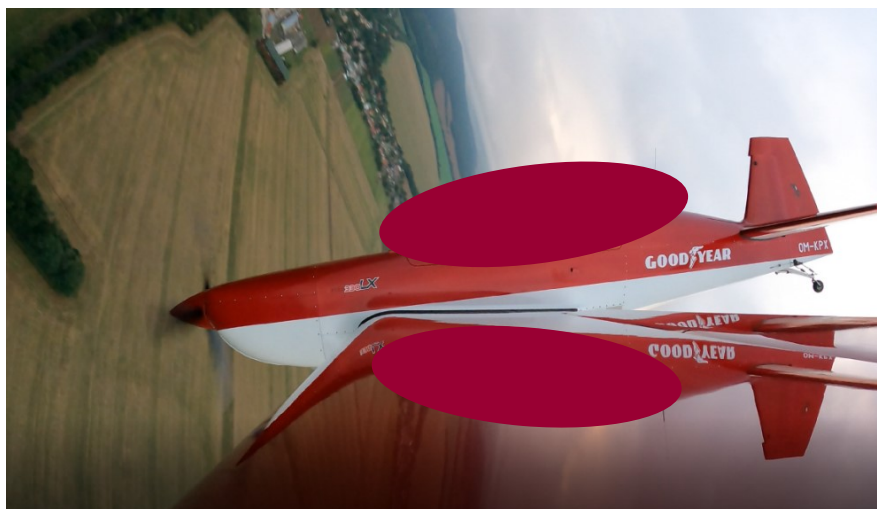
- **7:17** - pravotočivá vývrtka - poloha smerového kormidla mierne vychýlené vľavo, poloha krídielok naznačuje pohyb riadiacej páky vľavo, poloha výškového kormidla - nie je viditeľná z dôvodu umiestnenia kamery.

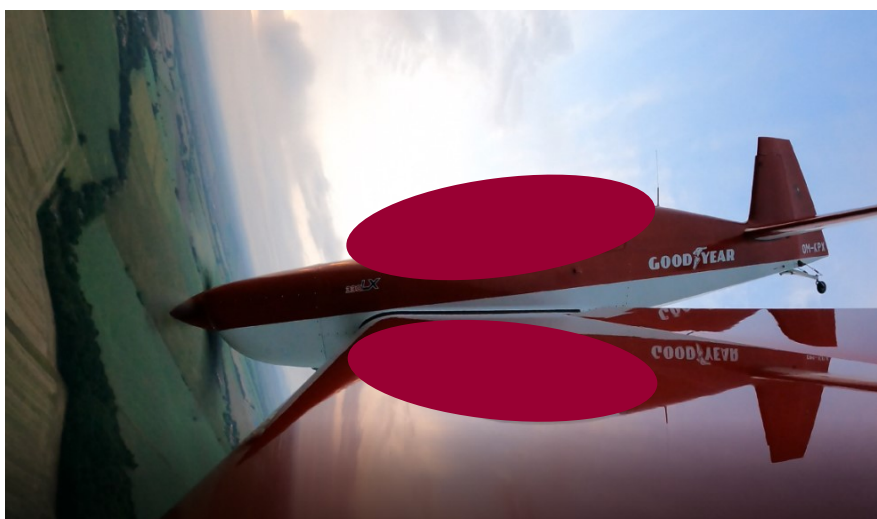
- **7:18** - pravotočivá vývrtka - poloha smerového kormidla mierne vychýlené vľavo, poloha krídielok naznačuje pohyb riadiacej páky vľavo, poloha výškového kormidla - nie je viditeľná z dôvodu umiestnenia kamery.

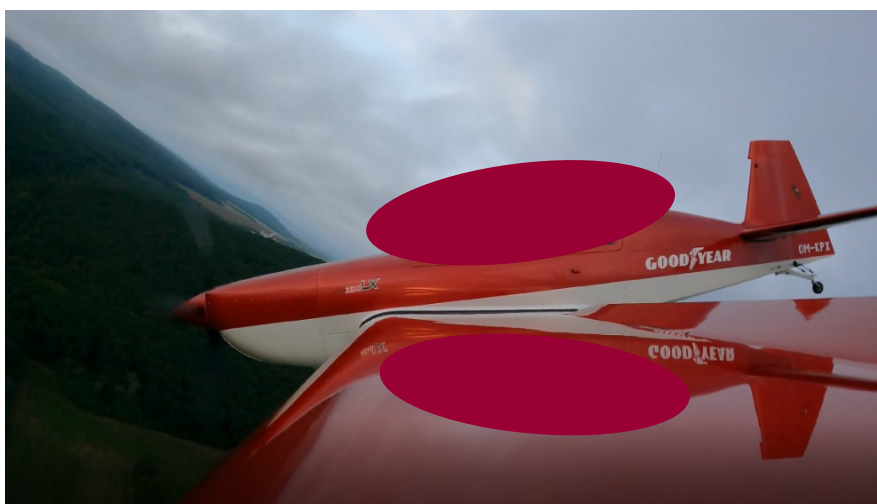
- **7:19** - pravotočivá vývrtka - poloha smerového kormidla mierne vychýlené vľavo, poloha krídielok naznačuje pohyb riadiacej páky vľavo, poloha výškového kormidla - nie je viditeľná z dôvodu umiestnenia kamery.

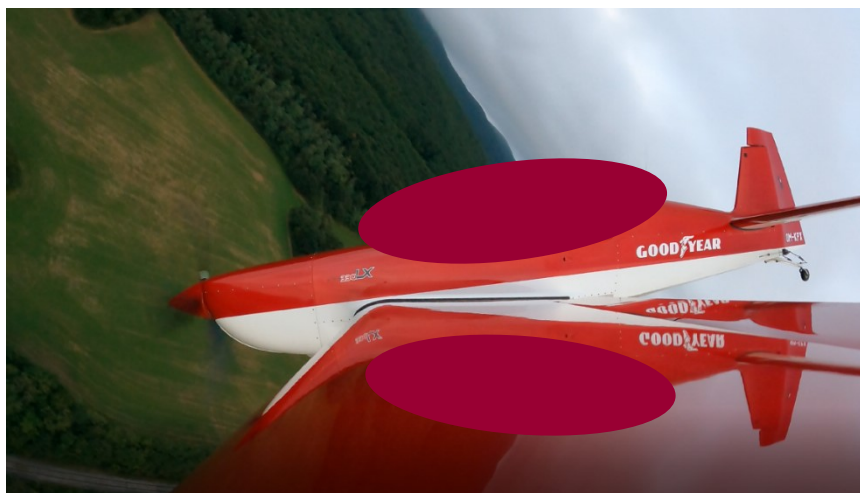
- **7:20** - pravotočivá vývrтка - poloha smerového kormidla vychýlené vpravo, poloha krídielok naznačuje pohyb riadiacej páky vľavo, poloha výškového kormidla - nie je viditeľná z dôvodu umiestnenia kamery.

Z kamerových záznamov a z analýzy polôh riadiacich plôch počas záverečnej fázy letu je možné ustáliť, že v čase medzi 7:20-7:23 kedy bolo lietadlo v pravotočivej vývrtke PIC nereagoval adekvátnym spôsobom na eliminovanie kritického režimu letu.

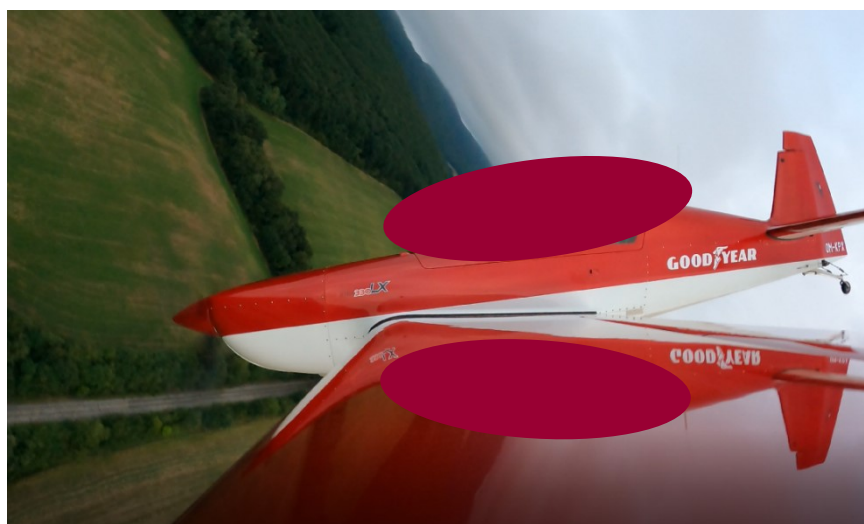
- **7:21** - pravotočivá vývrтка - poloha smerového kormidla stále vychýlené vpravo, poloha krídielok - doľava proti rotácii, poloha výškového kormidla - nie je viditeľná z dôvodu umiestnenia kamery.

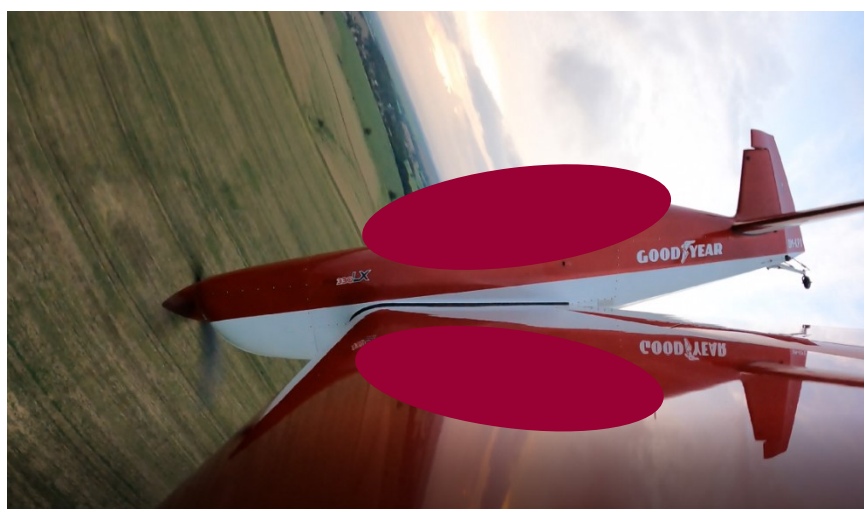
- **7:22** - pravotočivá vývrтка - poloha smerového kormidla vychýlené vpravo, poloha krídielok - doľava proti rotácii, poloha výškového kormidla - nie je viditeľná z dôvodu umiestnenia kamery.

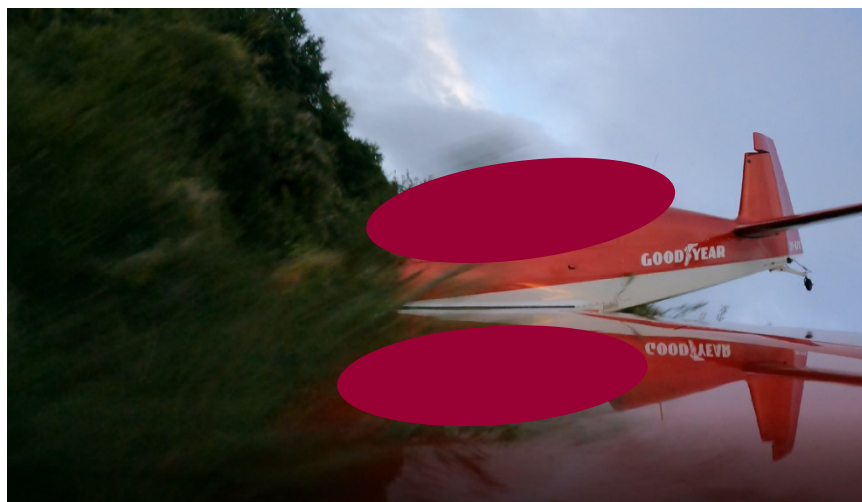
- **7:23** - lietadlo tesne pri dopade- smerové kormidlo stále v polohe vpravo, krídielka- doľava proti rotácii, poloha výškového kormidla - nie je viditeľná z dôvodu umiestnenia kamery.
