Z Á V E R E Ć N Á S P R Á V A

o bezpečnostnom vyšetovaní leteckej nehody

typ: **Závesný klzák MOYES-LITE
SPEED RX 3.5 PRO**

poznávacia značka **OM-H462**

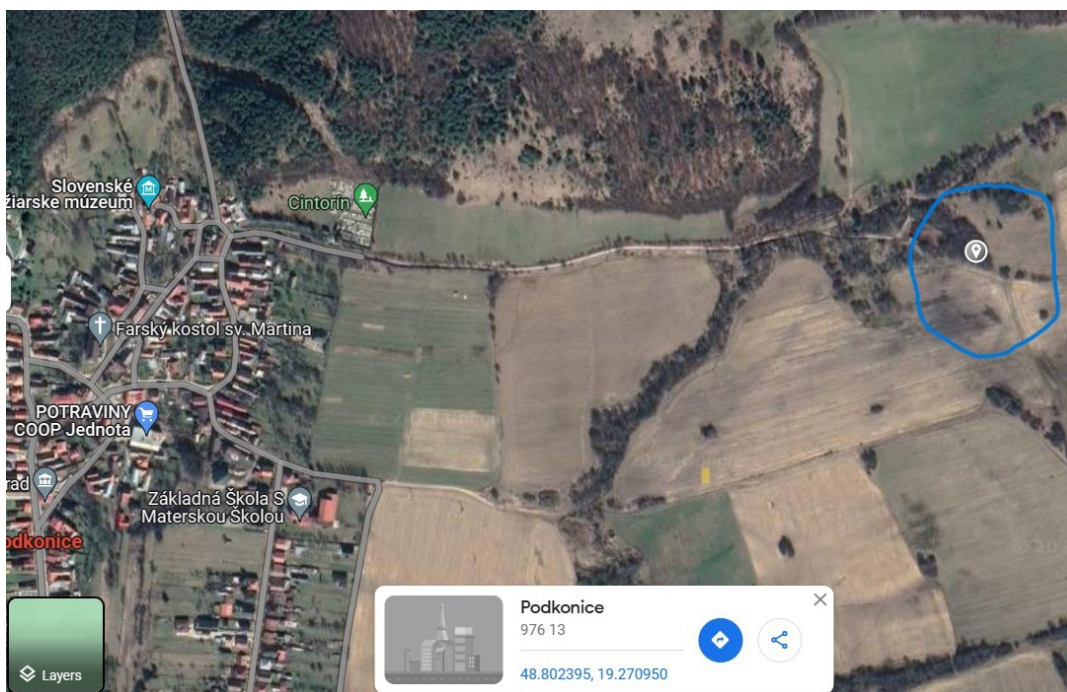
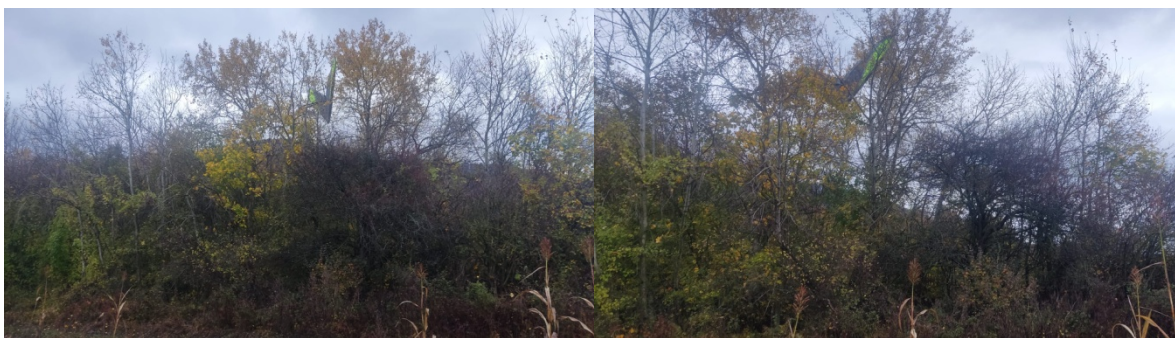
Pristávacia plocha východne od obce Podkonice.

Treba brať do úvahy aj vysoký vek pilota, 69 rokov. Pri náraze do stromov bola rýchlosť závesného klzáku 50 km/h. Po náraze do stromov ZK otočilo proti smeru letu a ostalo visieť vo výške 8-10 m.

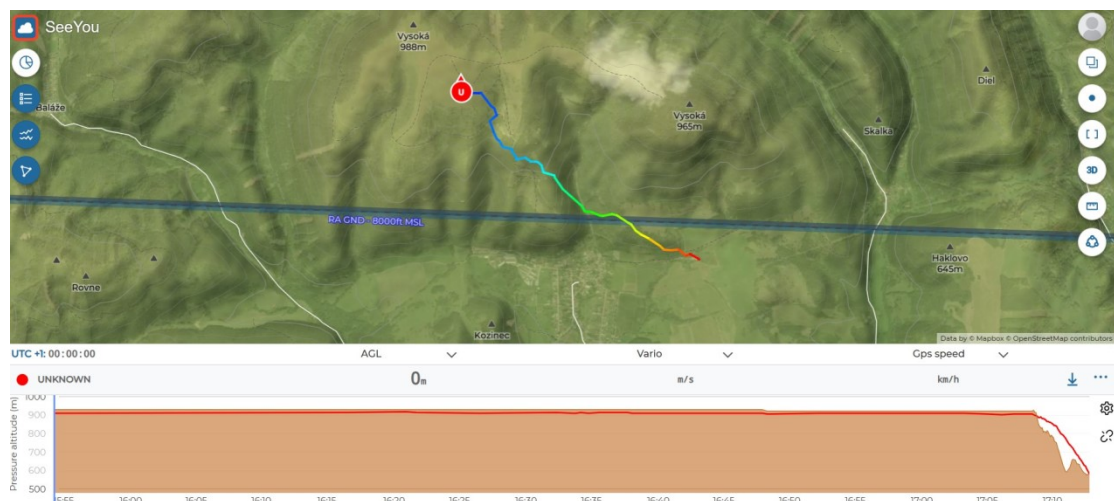
V dobe pristátia nastal občiansky súmrak, v priestore bola rýchlosť a smer vetra 4-8 m/s z juhovýchodu ovplyvnená miestnou orografiou. Pilot mal viacero možností na bezpečné pristátie, zjavne nereagoval správne a narazil do stromov na ktorých zostal visieť až do vypátrania a príchodu záchranných zložiek na druhý deň v ranných hodinách.

Z dostupných informácií nie je jasné prečo pilot pri pristávaní narazil do stromov. Predpokladáme zhodu okolností ktoré ovplyvnili pristávací manéver.

Medzi lokalitou, kde nastal rozbeh a miestom, kde bol dopad ZK, prevažovalo turbulentné prúdenie s prevládajúcou juhovýchodnou zložkou vetra, pri ktorom vplyvom lesného porastu dochádzalo pri zemskom povrchu k náhlym zmenám smeru a rýchlosti vetra. Na náveternej strane pohoria sa vytvárali vzostupné prúdy vzduchu čiastočne ovplyvnené miestnou orografiou. V čase udalosti už zapadalo slnko, čiže prekážku nemusel vidieť.
