# Z Á V E R E Č N Á S P R Á V A

## o bezpečnostnom vyšetrowaní leteckej nehody

| poznávacej značky | <b>OM-1405</b> |

Ev.č.: **SKA2024002**

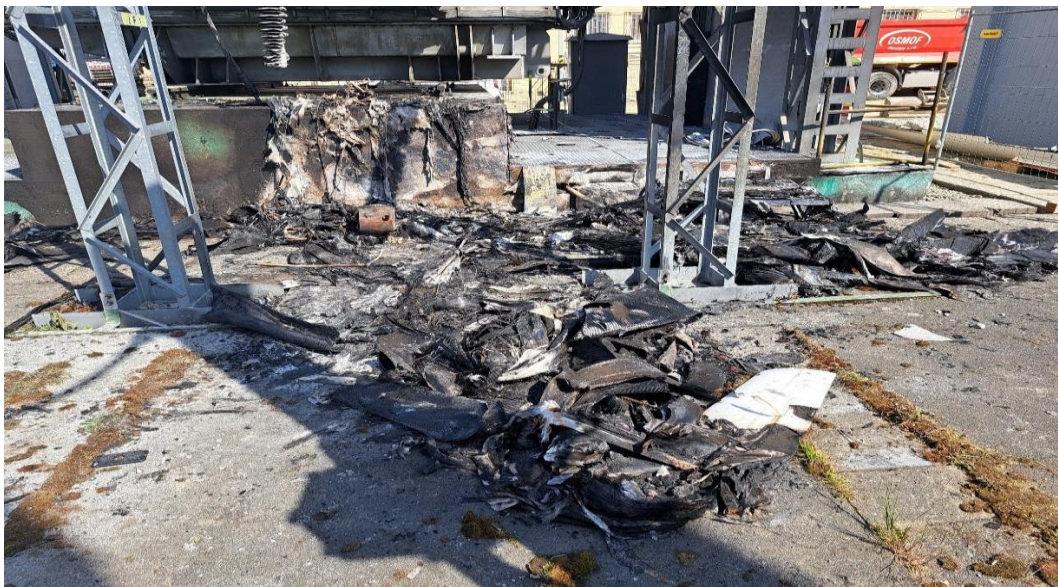
Obr. č. 3 celkový pohľad na miesto dopadu vetroňa

Vetroň dopadol do priestoru transformátorovej stanice v katastri mesta Martin, mestská časť Košúty.

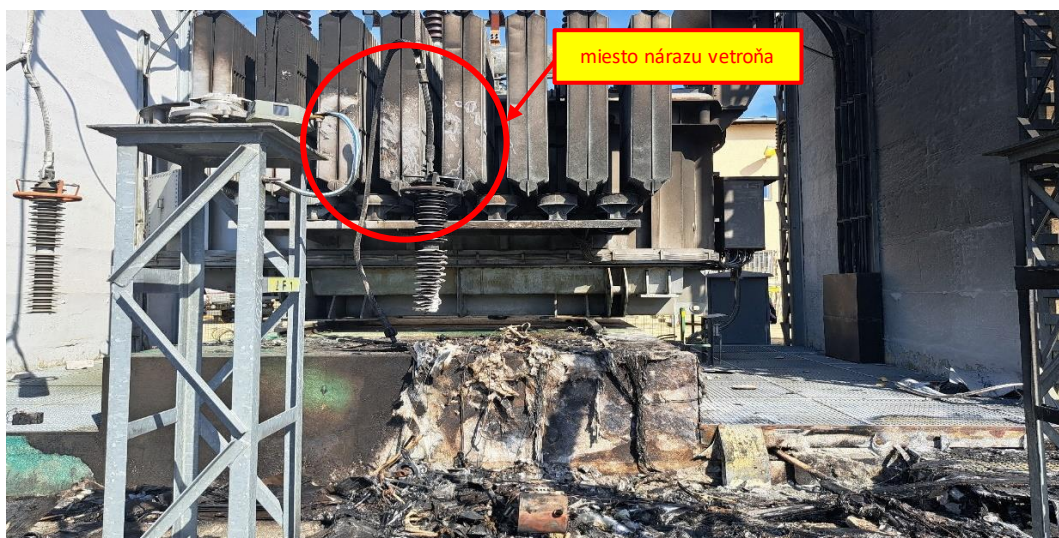
Obr. č. 4 miesto dopadu s pohľadom na transformátor

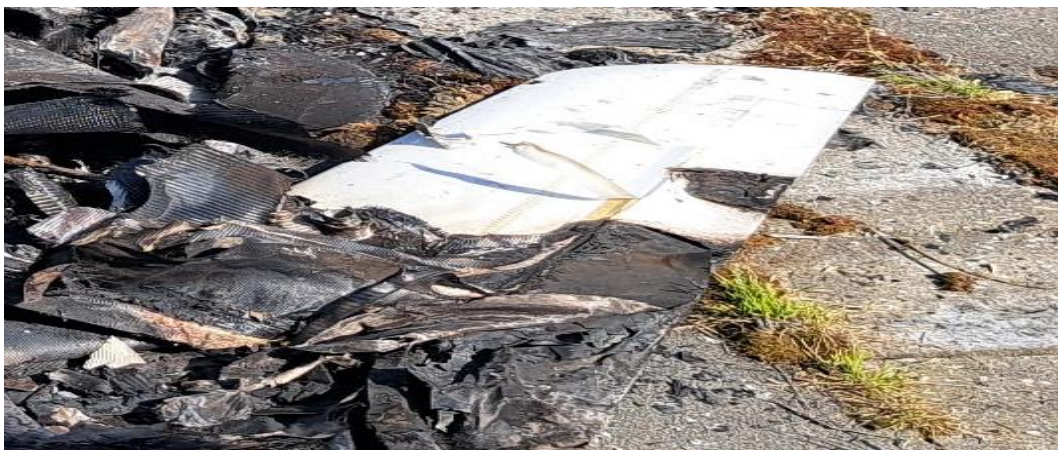
Obr. č. 5 detail na časť výškového kormidla

Zničené požiarom, časť výškového stabilizátora, ktorá sa oddelila počas nárazu nesie známky poškodenia, ktoré vznikli počas dopadu, zostávajúca časť výškového kormidla voľne pohyblivá.

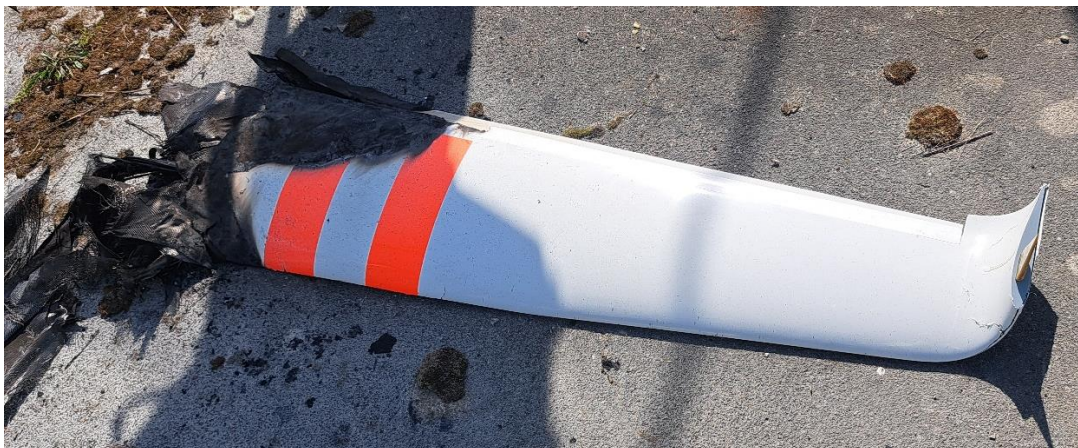
*Obr. č. 7 detail na koncovú časť ľavého krídla s ulomeným wingletom*

Pravé krídlo v celku odpojené od trupu v koreňovej časti, mechanizácia funkčná, aerodynamická brzda vysunutá, povrch nesie známky poškodenia, ktoré vzniklo nárazom. Ľavé krídlo úplne zničené požiarom, z jeho zvyškov sa nedá určiť funkčnosť mechanizácie.

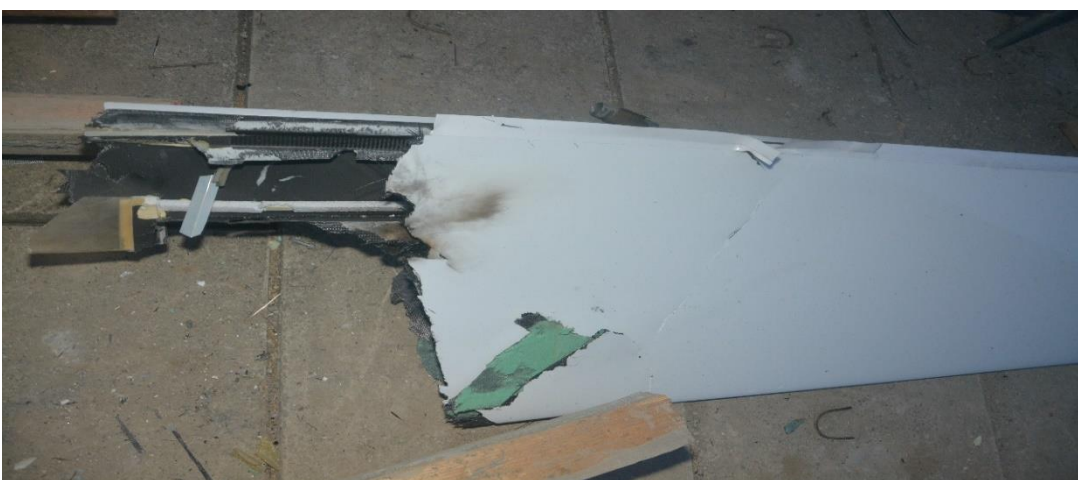
*Obr. č. 6 detail na miesto zlomu pravého krídla*

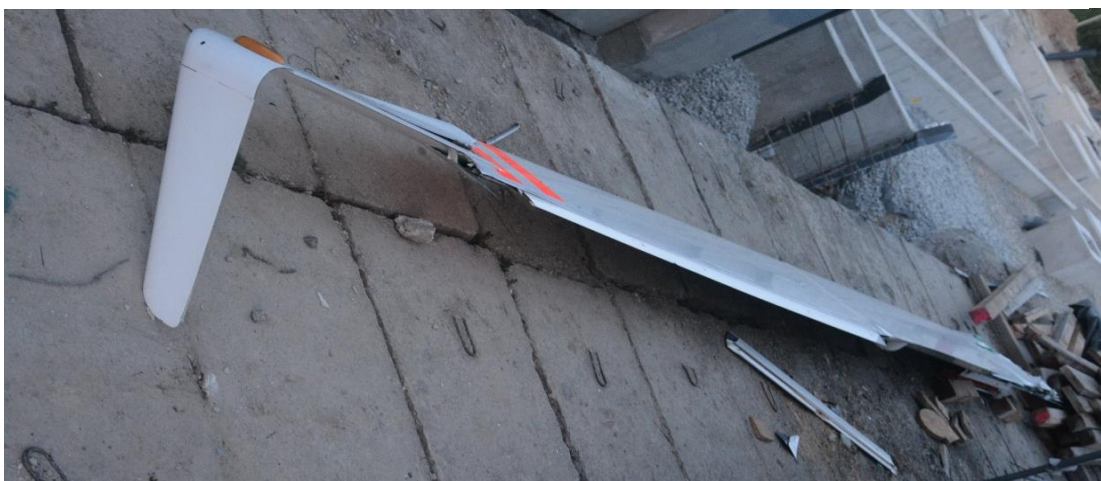
*Obr. č. 8 pravé krídlo*
