# **Z Á V E R E Č N Á   S P R Á V A**

## **o bezpečnostnom vyšetrowaní leteckej nehody**

**SAVANNAH 740 VG**

**OK-WUC08**

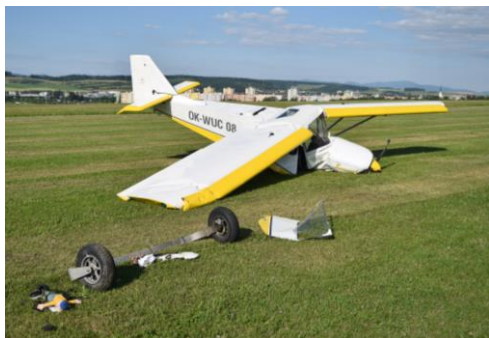
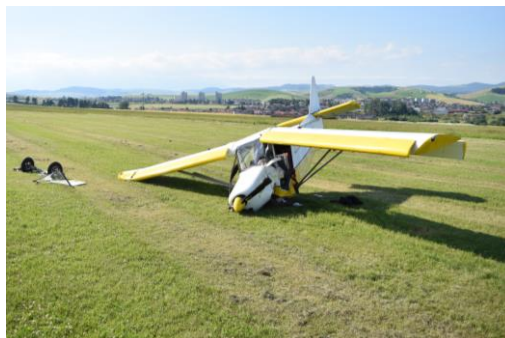
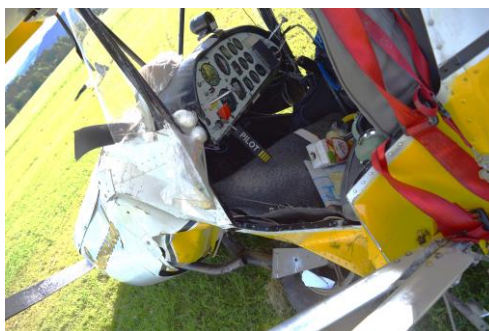
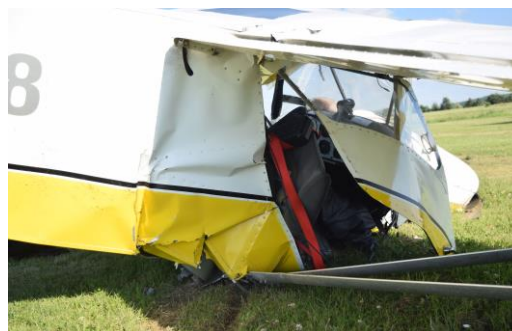
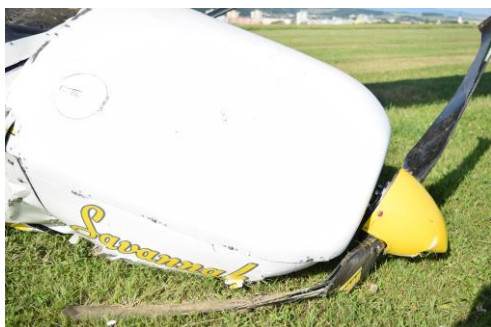
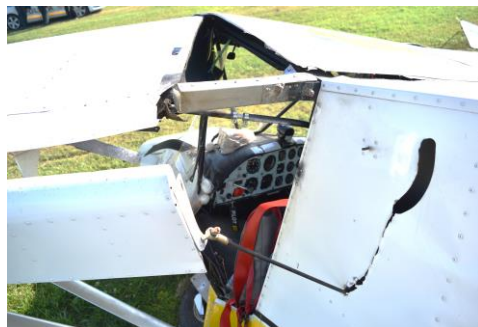
Náraz prednou časťou lietadla do VPD spôsobil jeho úplné zničenie. Pri náraze došlo k deštrukcii hlavného podvozku a predného podvozkového kolesa, poškodeniu vrtule a motorového závesu, oddeleniu ľavého krídla od centroplánu a rozsiahlemu poškodeniu samotného centroplánu lietadla.

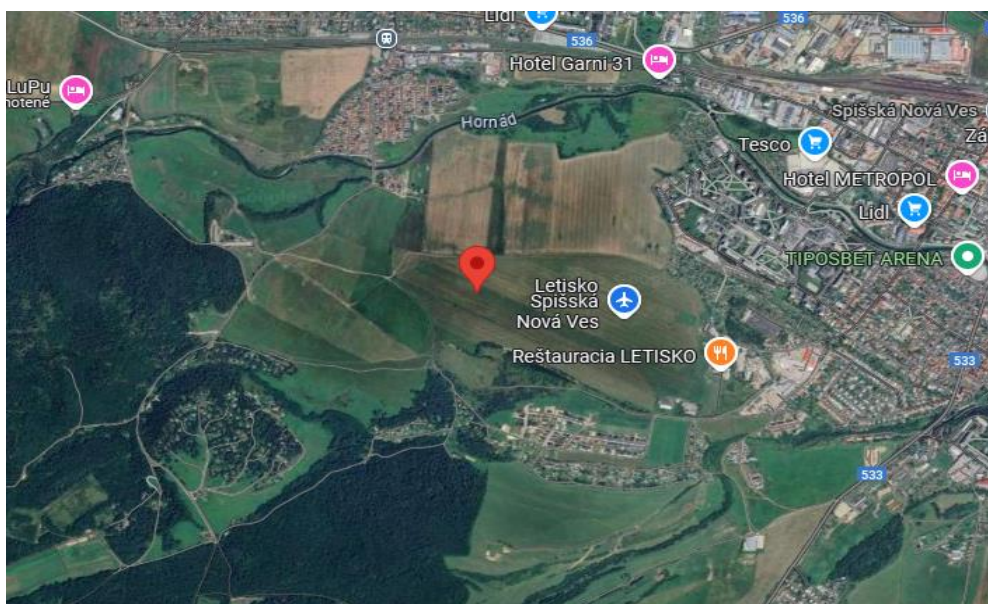
Miesto leteckej nehody je prvá tretina dráhy 12 LZSV.

Súradnice konečnej polohy lietadla sú 48°56'32.2" N 20°31'44.7" E.
