# **Z Á V E R E Ć N Á S P R Á V A**

## **o bezpečnostnom vyšetovaní leteckého incidentu**

vetroňa typu **TL-2000 Sting S4**  
poznávacej značky **OM-W035**  
dňa **24.10.2024**

Ev.č.: **SKI2024282**

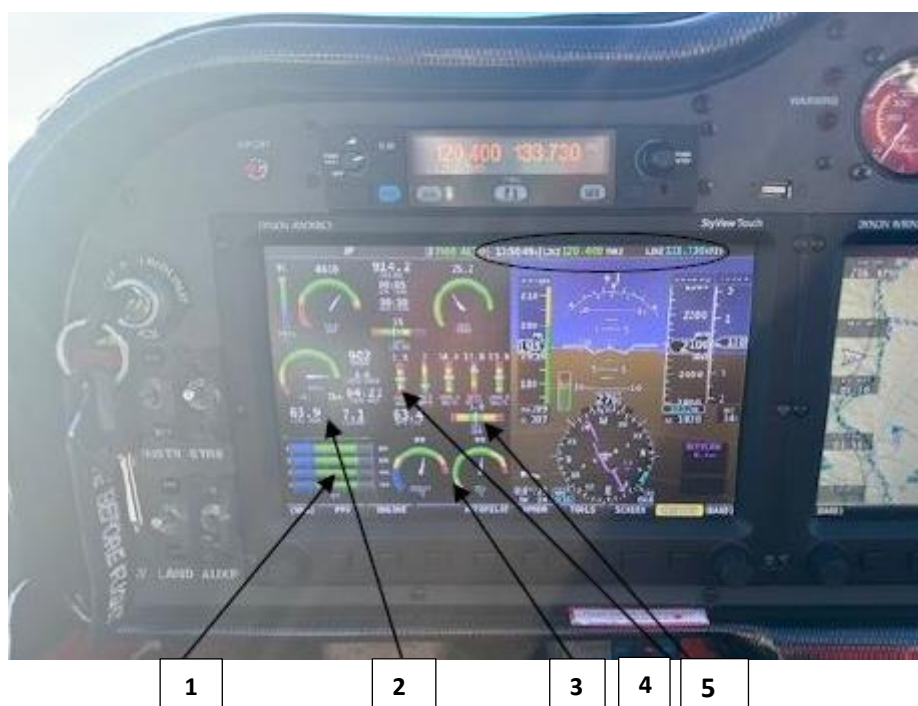
Obr. č. 2 parametre motora 2 minúty pred vznikom incidentu- 1 teplota hláv valcov, 2 množstvo paliva, 3 teplota oleja, 4 tlak oleja, 5 tlak paliva

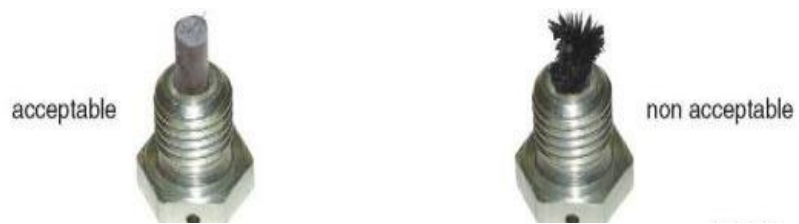
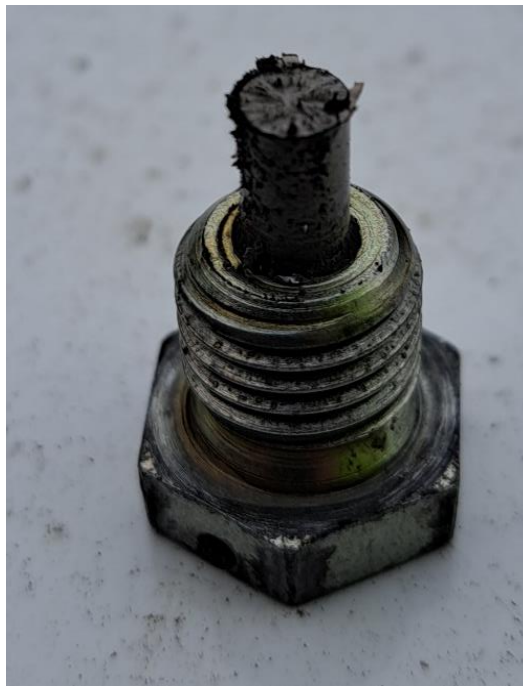
*Obr. č. 3 magnetická zátka*

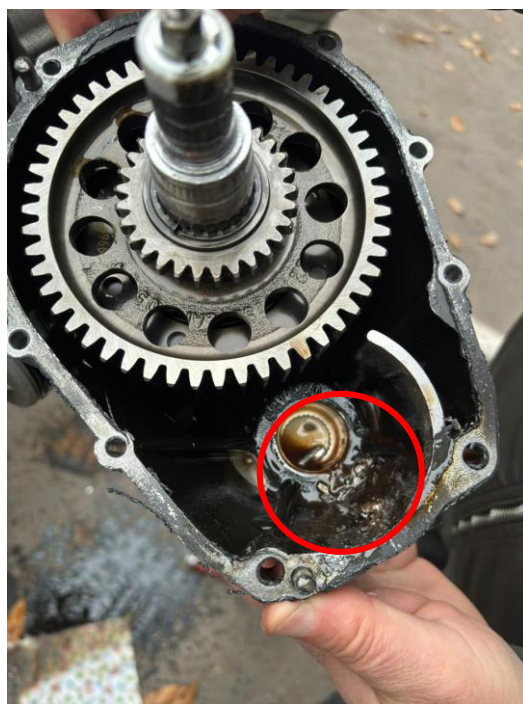
Ďalším krokom bol pokus o ručné pretočenie motora, čo však bolo neúspešné. Následným krokom bola demontáž vrtule certifikovaným technikom údržby a demontáž/rozpojenie skrine reduktora. Po rozpojení reduktora sa zistilo poškodenie hriadeľového tesnenia - gufera uloženia hriadeľa náhonu reduktora od motora, ako aj poškodenie obruby uloženia hriadeľa.

*Obr. č. 4 čelná skriňa reduktora*

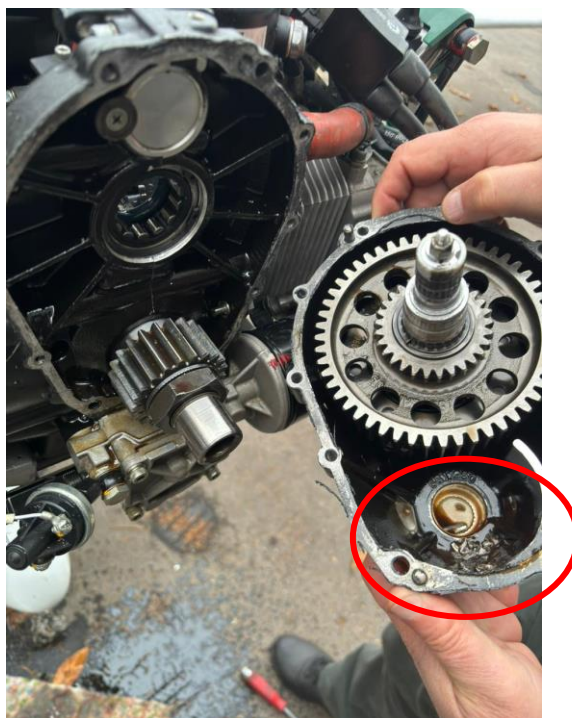
*Obr. č. 5 reduktor*

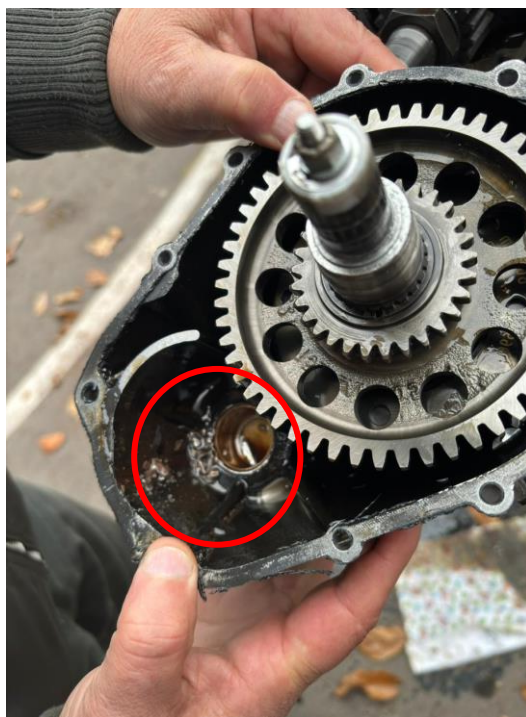
*Obr. č. 6 detail na poškodenie*

Príčinou leteckej udalosti bola mechanické poškodenie reduktora, ktoré zapríčinilo násilné zastavenie motora počas letu.
