# **Z Á V E R E Č N Á   S P R Á V A**

## **o bezpečnostnom vyšetrowaní vážneho incidentu**

typ: **WT10 Advantic**

poznávacia značka: **OM-LUC**

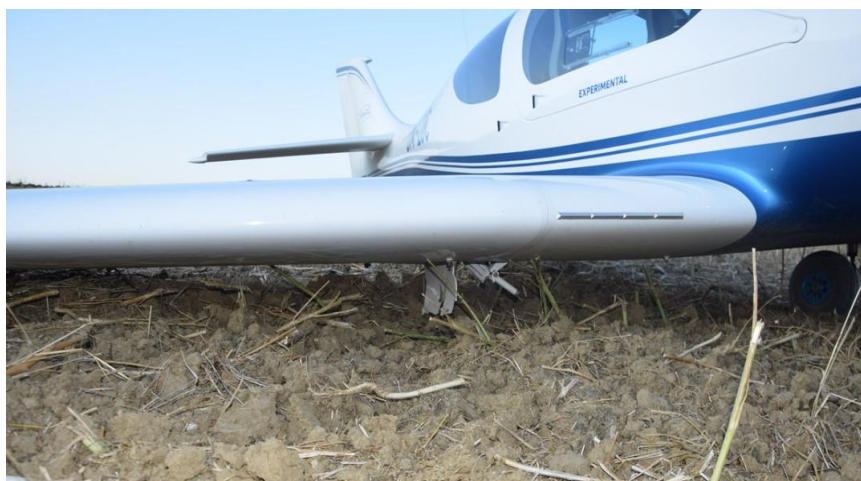
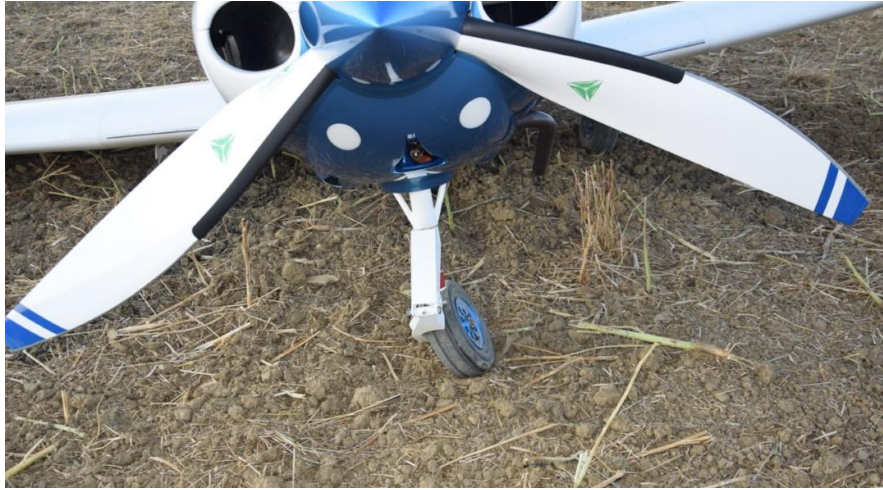
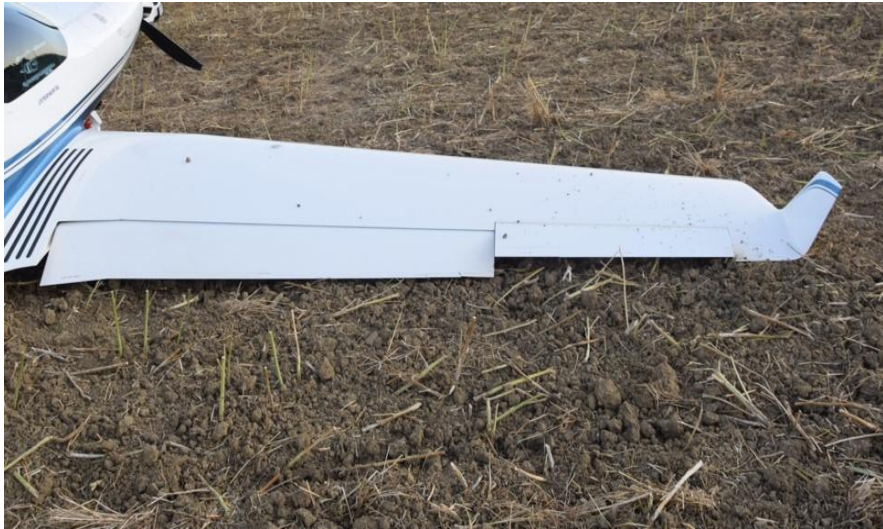
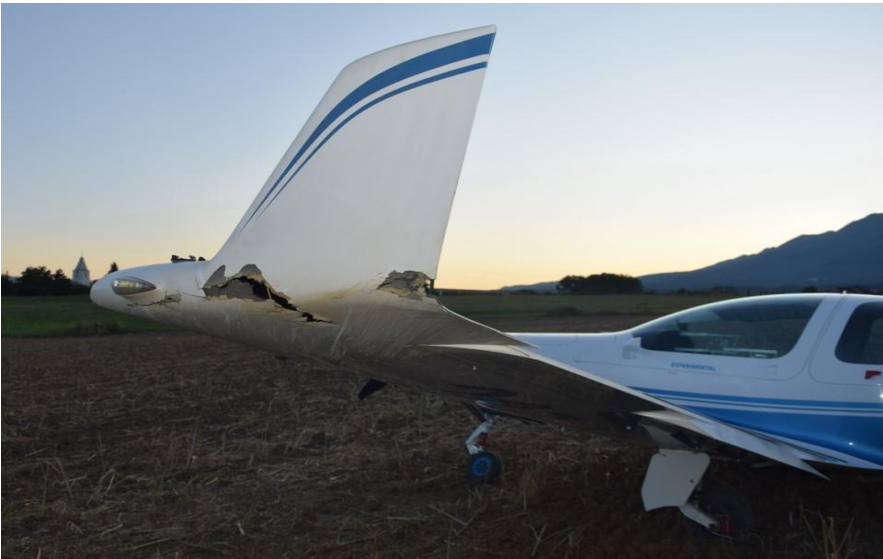
Došlo k odlomeniu pravej podvozkovej nohy, poškodeniu prednej podvozkovej nohy, mechanickému poškodeniu spodnej časti pravého krídla, odlomeniu snímača vzdušnej rýchlosti a k poškodeniu koncového oblúka ľavého krídla.

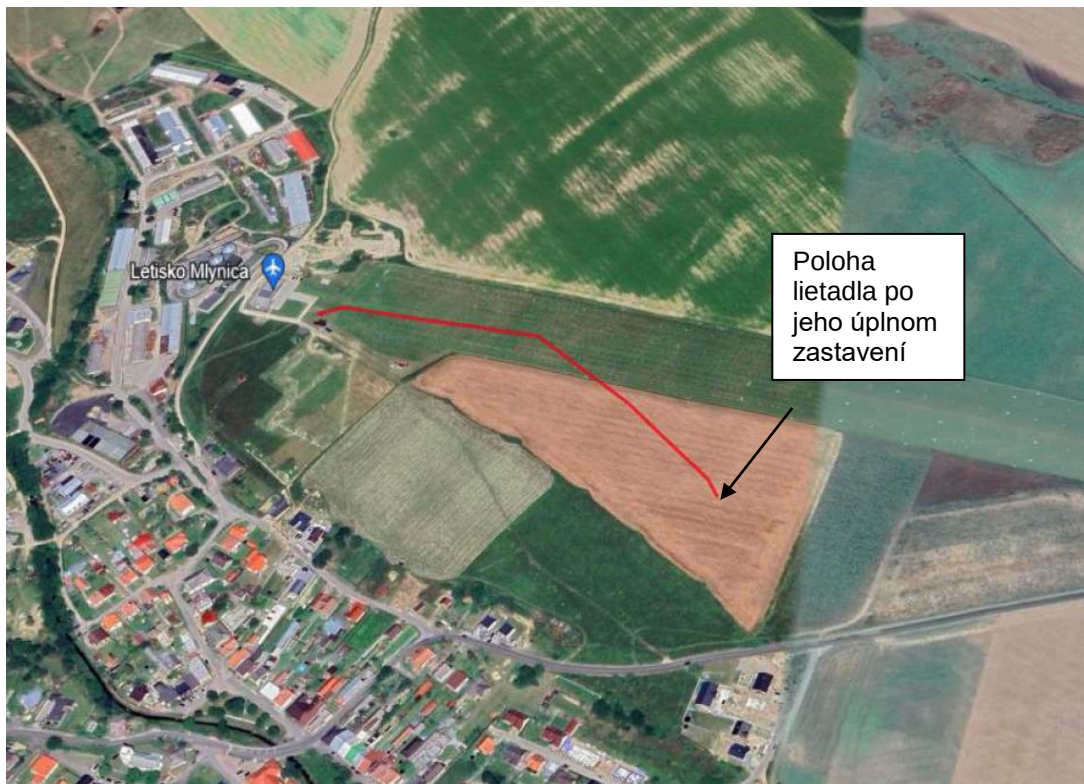
Lietadlo sa po zastavení nachádzalo približne 100m vpravo od stredu RWY 11R na obhospodarovanej poľnohospodárskej ploche.

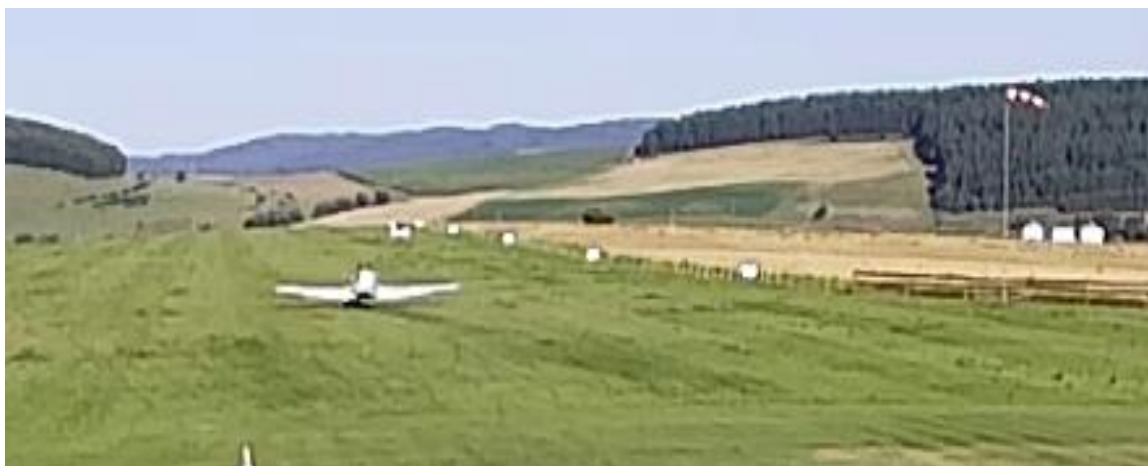
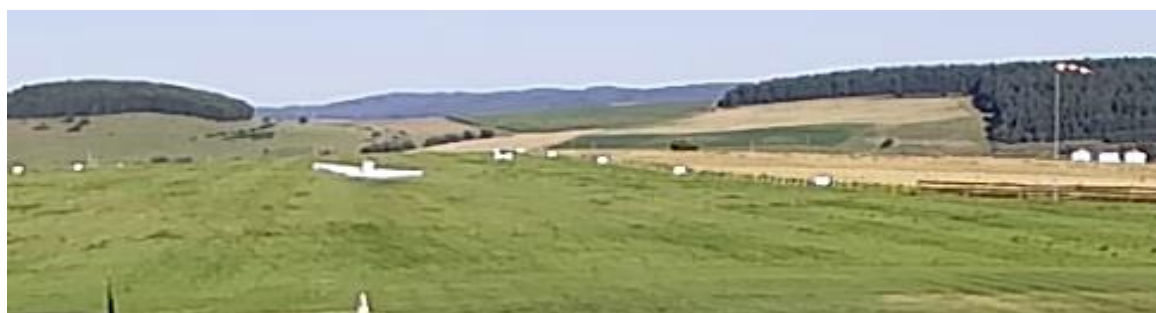
Pri rýchlosti približne **30 km/h** lietadlo prešlo cez prvú nerovnosť terénu („bubon“), čo spôsobilo mierny odskok prednej podvozkovej nohy. Po jej opätovnom kontakte s povrchom pokračoval rozjazd bez výrazných odchýlok.

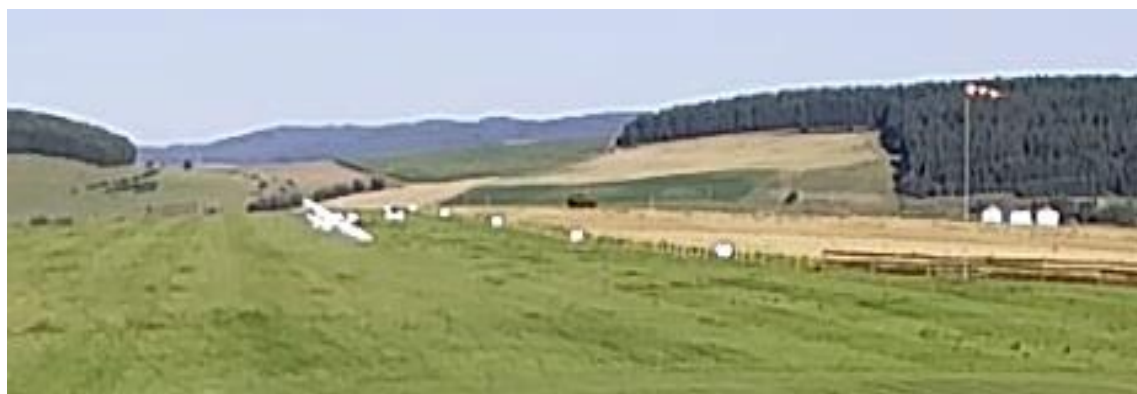
Pri rýchlosti približne **70 km/h** lietadlo prekonalo ďalšiu terénnu nerovnosť, čo spôsobilo jeho odpútanie od dráhy. Z dôvodu nedostatočného vztlaku lietadlo po cca 15 m plachtenia vo vzduchu tesne nad zemou, kleslo a narazilo kolesom prevého hlavného podvozku do povrchu plochy. Vzniknutý odpor zapríčinil vznik momentu zatáčania lietadla do prava. Zatáčanie lietadla umocnilo zníženie už aj tak nízkeho vztlaku na vnútornom krídle. Lietadlo sa otočilo doprava cca o  $70-80^\circ$  oproti smeru vzletu a dopadlo na trávnatú plochu od ktorej opäť odskočilo. Po pár desiatkach metrov vznášania sa sa lietadlo naklonilo na ľavú stranu, zachytilo ľavým krídlom o zem a dopadlo do poľa
