# Z Á V E R E Ć N Á S P R Á V A

## o bezpečnostnom vyšetovaní vážneho leteckého incidentu

lietadla typu **Viper SD4 - NIGHT VFR**

poznávacej značky **OM-NFR**

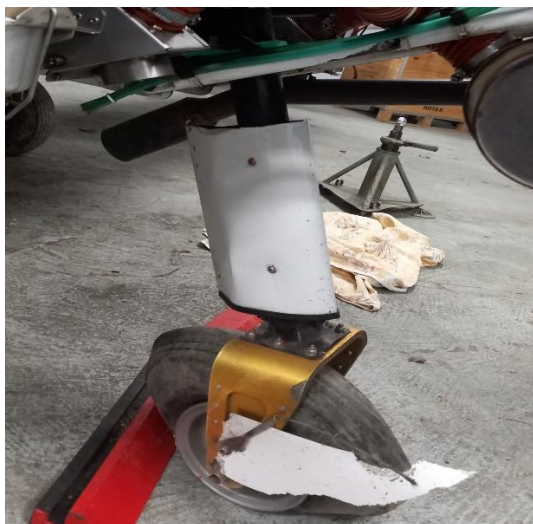
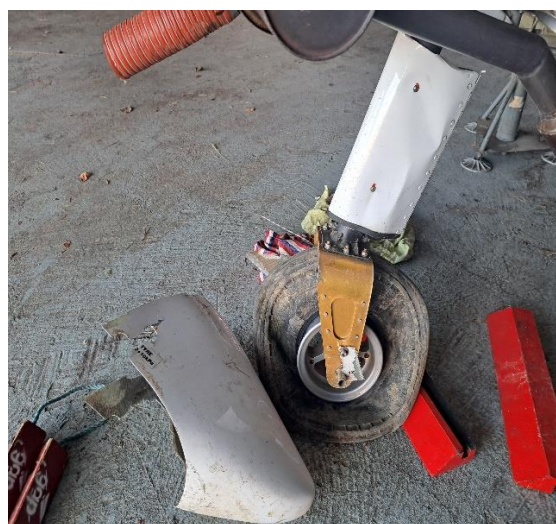
- Predná podvozková noha bola pri núdzovom pristátí poškodená v značnom rozsahu - deštrukcia aerodynamického krytu kolesa, poškodenia aerodynamického krytu stojiny podvozkovej nohy, poškodená konzola uchytenia vidlice kolesa - viacnásobné prehnutia spojovacieho elementu, čiastočné vyzutie pneumatiky z disku kolesa.

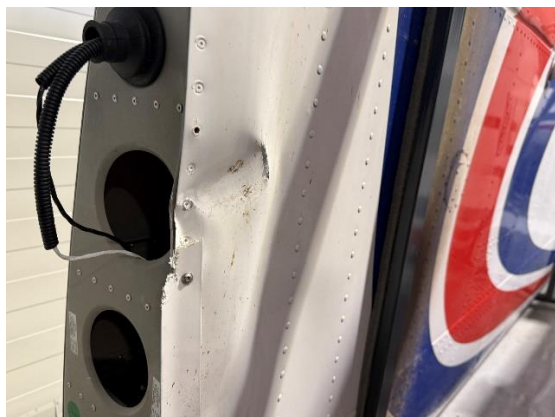
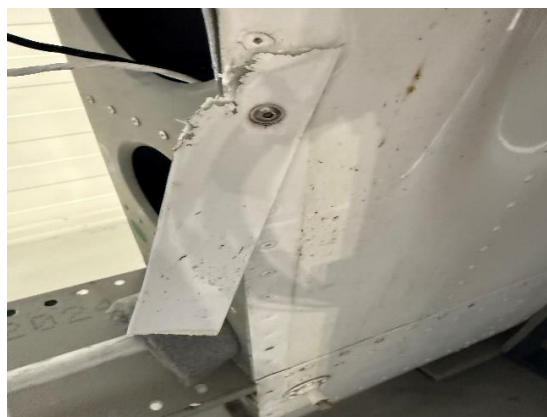
- Dalšie detekované poškodenie je v oblasti koreňového rebra na spodnom poťahu pravého krídla.

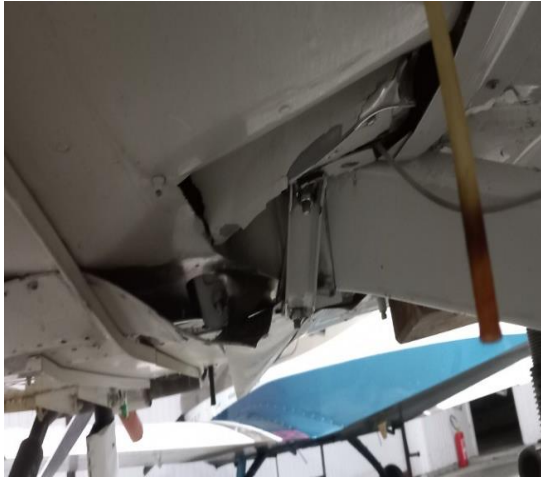
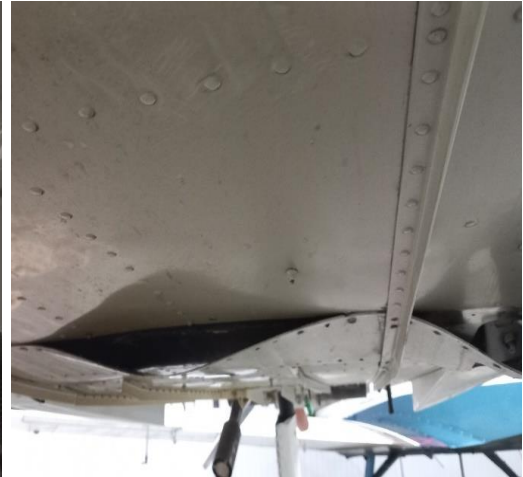
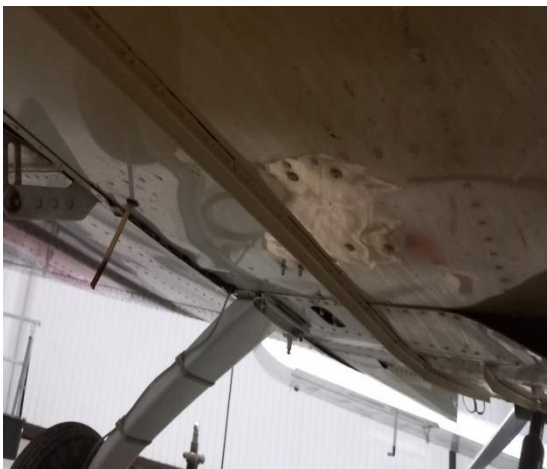
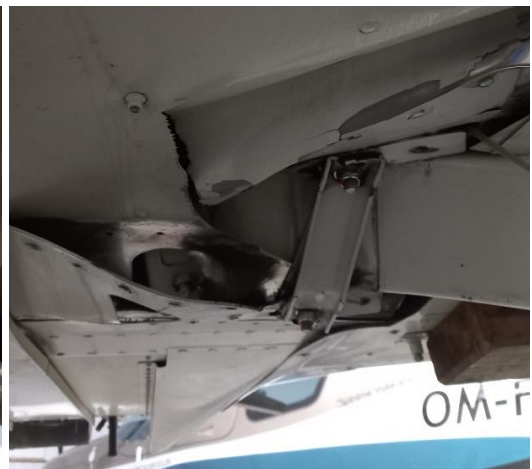
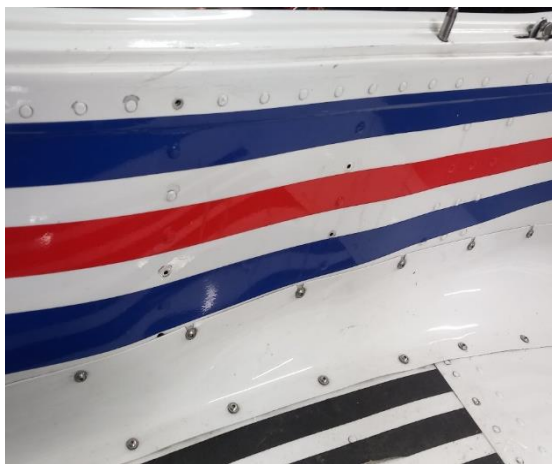
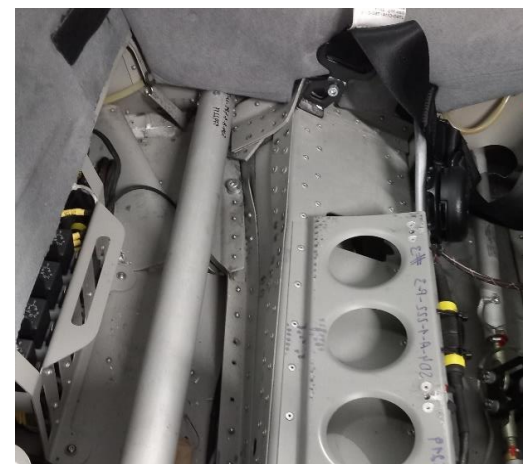
- Konštrukčné elementy hlavného podvozku boli nárazom a následným rolovaním na nespevnenom a vlnitom teréne poškodené vo veľkom rozsahu. Následkom prenosu síl pôsobiacich počas dosadnutia cez konštrukciu podvozku došlo k poškodeniam konštrukcie spodnej časti trupu, k poškodeniam konštrukcie uchytenia podvozku ako aj k viacerým poškodeniam poťahu trupu v okolí pilotnej kabíny v miestach upevnenia podvozku a to k jeho zvlneniu a oddeleniu od konštrukcie trupu následkom deštrukcie nitových spojov, ku ktorej došlo následkom pôsobenia veľkých akceleračných síl na konštrukciu počas incidentu.

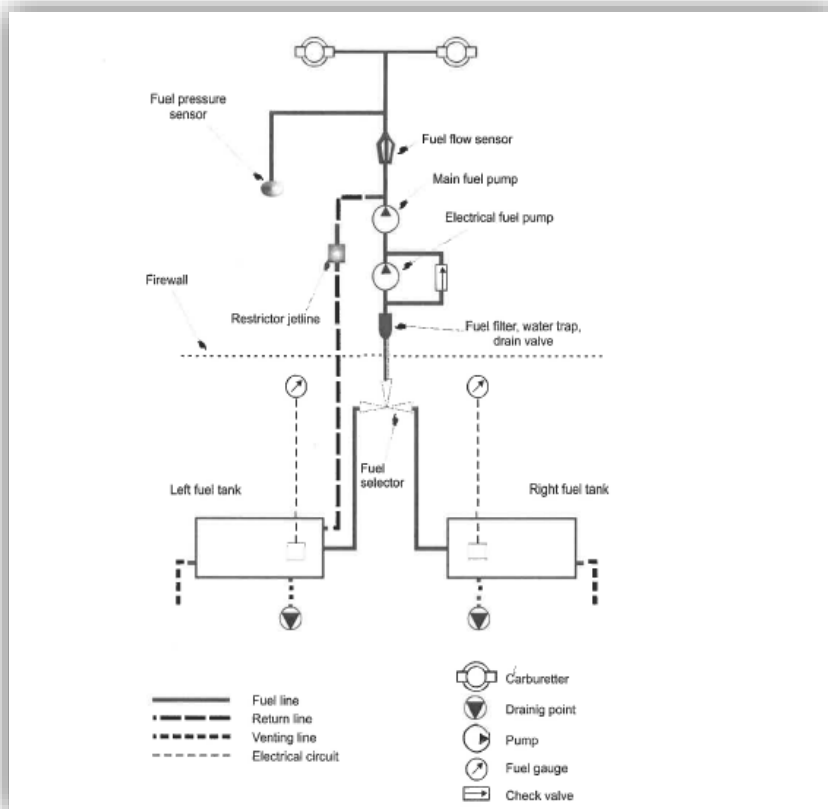
Schéma palivového systému

BVK sa v rámci vyšetrovania zamerala na palivový systém z dôvodu aktivácie signalizácie tlaku paliva krátko po vzlete, za ktorým došlo v krátkom časovom úseku k vysadeniu motora. Palivový systém lietadla je tvorený palivovým systémom draku a palivovým systémom motora (viď. schéma). Tieto dva spolupracujúce systémy sú od seba oddelené požiarou prepážkou.

Po vykonaní rozborov výsledkov testov a skúšok uvedených v bode 1.16.3. BVK skonštatovala, že motor lietadla bol v čase pred incidentom plne funkčný. K jeho vysadeniu počas vzletu došlo z dôvodu nesprávne prepnutého palivového ventila, ktorý bol v polohe medzi zatvorenou a otvorenou polohou. Motor pracoval po spustení 112 sekúnd. Tento čas reflektuje na dobu do vyčerpania zbytkového paliva zo systému od palivového kohúta smerom k motoru. Popísaná poloha palivového kohúta - jeho čiastočné otvorenie, respektíve zatvorenie malo za následok zníženie prietoku paliva alebo jeho úplné prerušenie čo sa prejavilo aktiváciou signalizácie tlaku paliva ako prvotné varovanie, s následným vysadením motora.

1. Výrobcovia lietadiel:
  - Inštalácia snímača polohy palivového kohúta lietadiel s napojením na tlačidlo spúšťania motora resp. umiestnenie tlačidla spúšťania motora do priestoru zamedzujúceho spustenie motora v prípade uzatvoreného kohúta privodu paliva.
2. Prevádzkovatelia lietadiel:
  - V rámci periodických školení leteckého personálu venovať zvýšenú pozornosť na dôsledné vykonávanie povinných úkonov podľa letovej príručky daného typu.

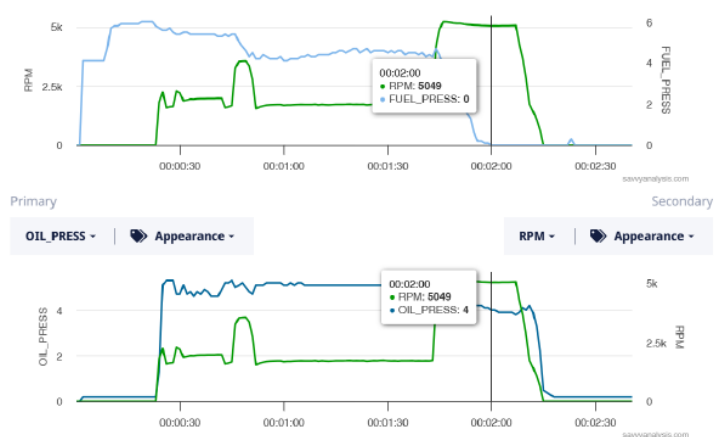
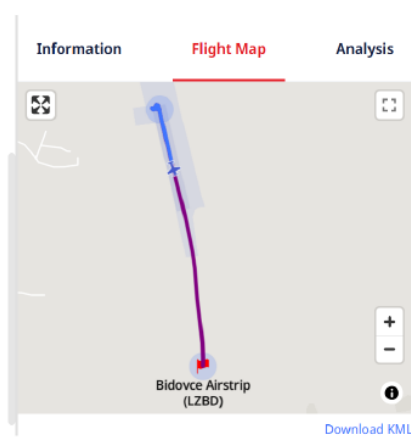
Čas od spustenia prístrojov 00:02:00, RPM: 5049, tlak paliva: 0, tlak oleja: 4, pozícia: cca ½ VPD

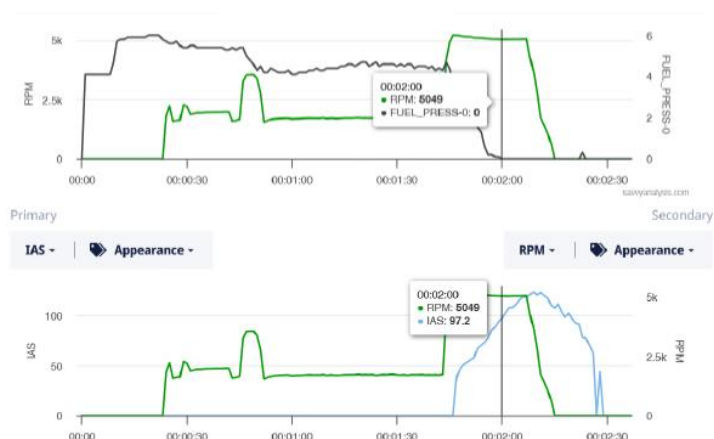
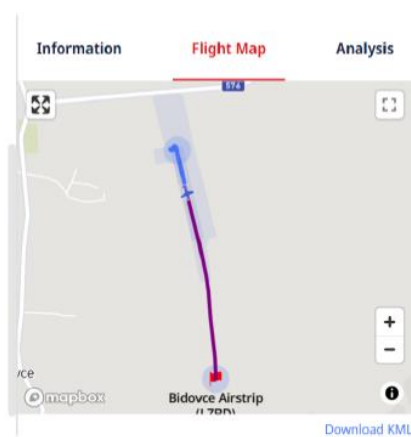
Čas od spustenia prístrojov 00:02:00, RPM: 5049, tlak paliva: 0, IAS: 97,2 kmh<sup>-1</sup>, pozícia: cca ½ VPD

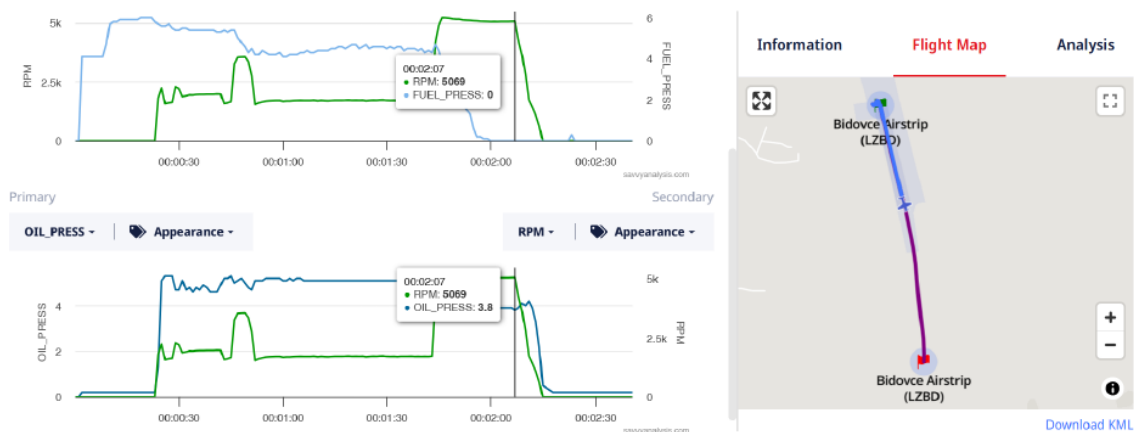
Čas od spustenia prístrojov 00:02:07, RPM: 5069, tlak paliva: 0, tlak oleja: 3,8, pozícia: cca ¾ VPD, začiatok poklesu výkonu

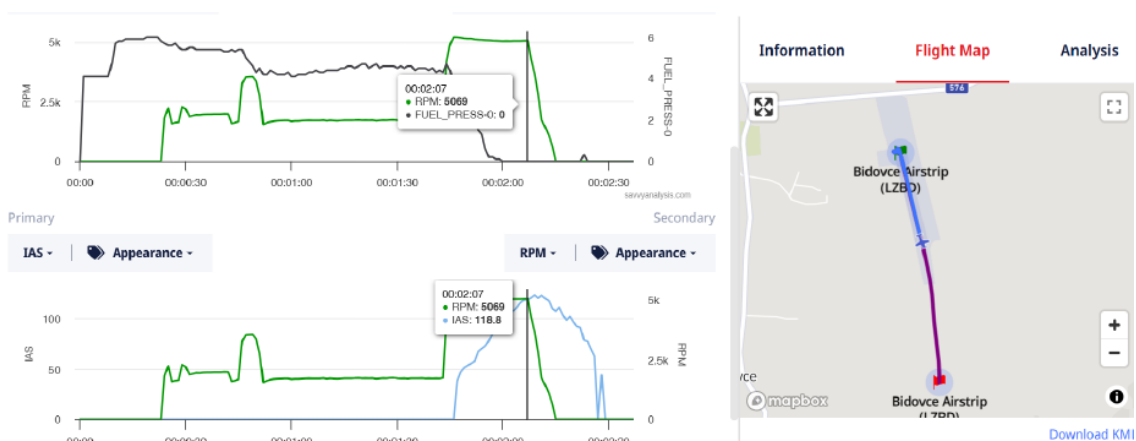
Čas od spustenia prístrojov 00:02:07, RPM: 5069, tlak paliva: 0, IAS: 118,8 kmh<sup>-1</sup>, pozícia: cca ¾ VPD, začiatok poklesu výkonu

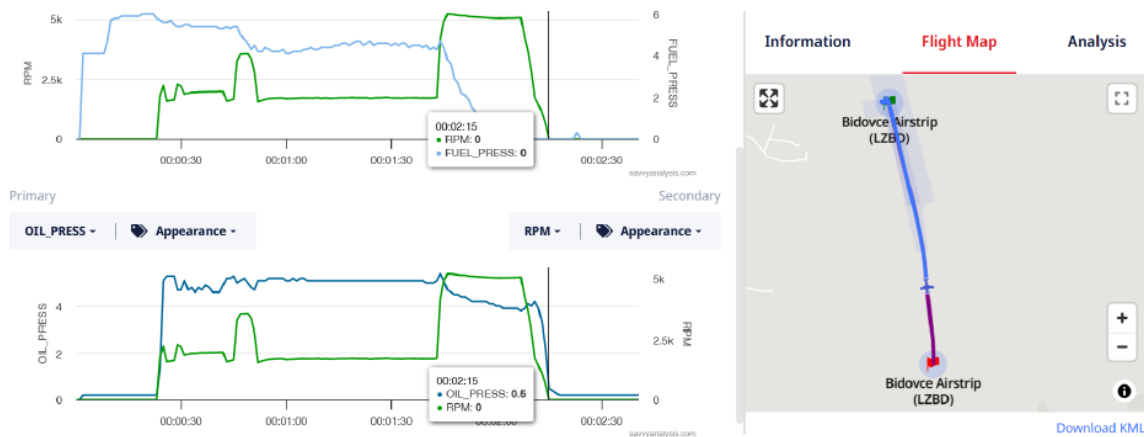
Čas od spustenia prístrojov 00:02:15, RPM: 0, tlak paliva: 0, tlak oleja: 0,5, pozícia: po vzlete za VPD, motor bez činnosti

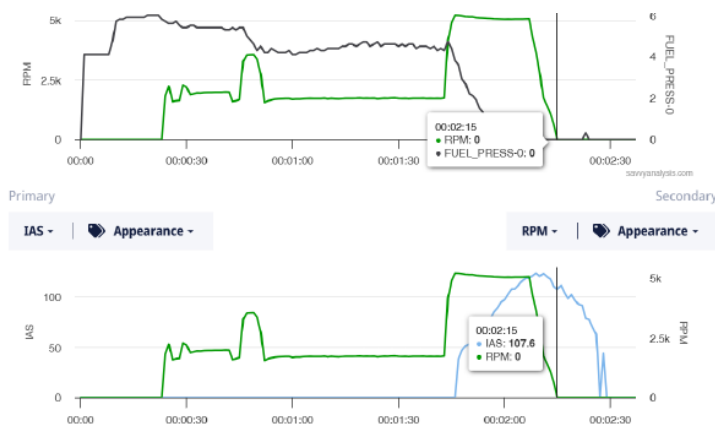
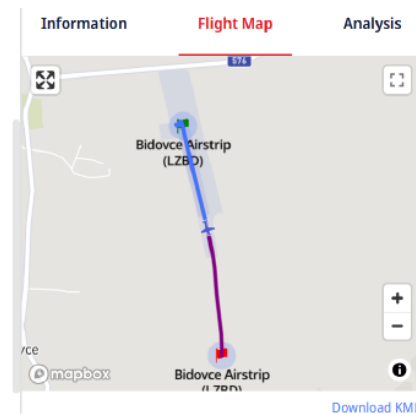
Čas od spustenia prístrojov 00:02:15, RPM: 0, tlak paliva: 0, IAS: 107,6 kmh<sup>-1</sup>, pozícia: po vzlete za VPD, motor bez činnosti
