PILOTNÝ PROJEKT SYSTÉMOVEJ PORUCHY BALKÓNOV SO ZAMERANÍM NA ODSTRÁNENIE TEPELNÉHO MOSTA

Pilotný projekt obnovy balkónov bol riešený v rámci Vedecko-technického projektu (VTP) 2811001800: Pilotný projekt obnovy bytovej stavby (PV-2, balkóny, lodžie), etapy 01: Obnova vystupujúcich konštrukcií.

Na odstránenie systémovej poruchy balkónov s dôrazom na elimináciu pôsobenia tepelného mosta bol vybratý bytový dom na Školskej ulici č.1 v Šuranych s 32 bytmi. Vlastníkom bytov je čiastočne Občianske bytové družstvo Šurany a čiastočne sú byty v osobnom vlastníctve obyvateľov. Bytový dom je bodový 9 podlažný, postavený v panelovom systéme T 06 B NA. Do užívania bol odovzdaný v roku 1970.

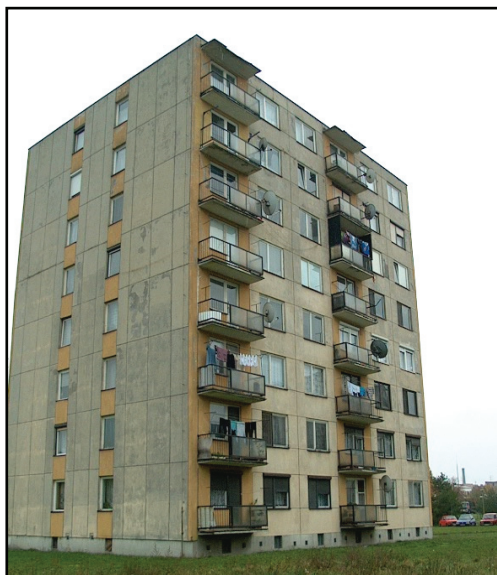
Pohľad na zadnú fasádu a štít – pôvodný stav
Original view on the back facade and the gable

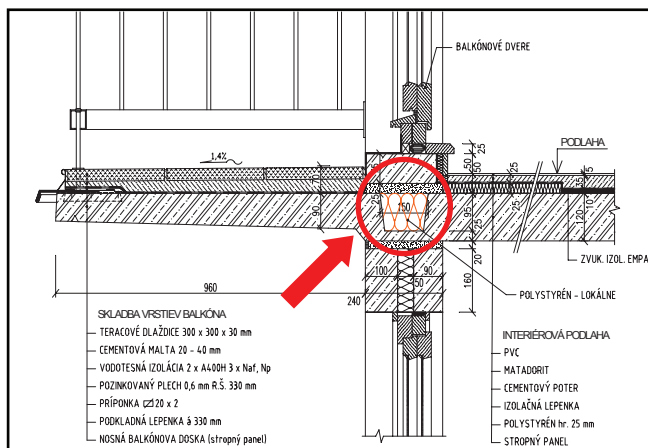
V pôvodnom projektovom návrhu bola snaha aspoň čiastočne eliminovať tepelný most vkladáním tepelnej izolácie z penového polystyrénu v mieste prechodu balkónovej dosky obvodovým plášťom.

Pôvodné konštrukčné riešenie balkóna T 06 B NA
Original design solution of the balcony T 06 B NA

The original design proposal included a partial effort to eliminate the thermal bridge by inserting thermal insulation of polystyrene foam at the junction of the balcony board with the outer wall.

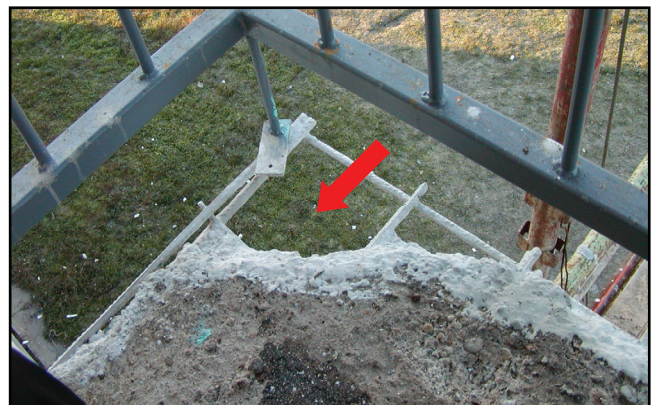
Chýbajúci prierez nosnej dosky balkóna v mieste kotvenia zábradlia, výstuž ošetrená antikorozióznym náterom
Missing section of the bearing board at the anchorage of the railing, reinforcement treated with anticorrosive paint.

V novembri 2002 sa začali práce na uvoľnení vrstiev podlahy a ich odstránení až po hydroizoláciu. Otlkli sa nesúdržné časti balkónovej dosky a táto sa očistila prúdom vysokotlakovej vody. Pôvodné zábradlie sa odstránilo a nahradilo novým balkónovým zábradlím. Výstuž sa ošetrila antikoročným prípravkom, na časť balkónov sa nalepila a hmoždinkami kotvila tepelná izolácia PSE a XPS.

In November 2002, work started on loosening the floor layers and removing them for hydro-insulation. Non-coherent parts of the balcony board were knocked off and the area was cleaned with a high-pressure water stream. The original railing was removed and replaced with a new balcony railing. The reinforcement was treated with an anticorrosive agent; thermal insulation PSE and XPS was attached and anchored with plugs to part of the balconies.

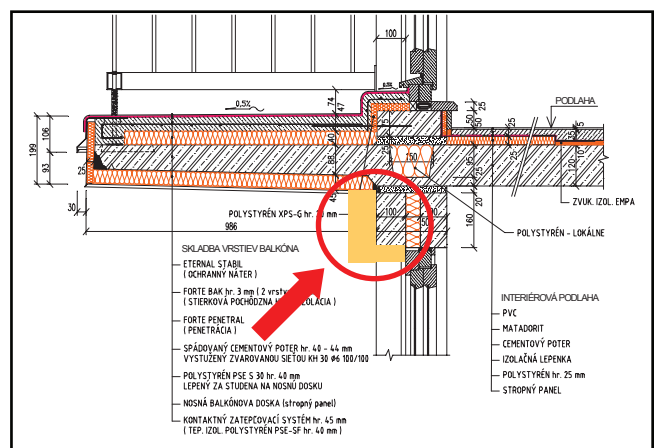
Navrhované projektové riešenie obnovy balkóna T 06 B NA
Proposed design solution for the renovation of balcony T 06

Vychádzajúc z uvedených analýz projektový návrh predpokladal i zateplenie obvodového plášťa celého bytového domu v budúcnosti. Orientačné náklady na obnovu balkónov boli pre obidve alternatívy približne na rovnakej úrovni. Projektant odporúčal realizáciu alternatívy č.2. Pre ňu sa rozhodli i vlastníci bytov.

On the basis of the above-mentioned analysis, the design proposal anticipated the insulation of the whole outer wall of the dwelling house in the future. The orientation costs of balcony upgrading were, for both alternatives, approximately the same. The designer recommended the implementation of alternative no. 2. The flats owners agreed with this.

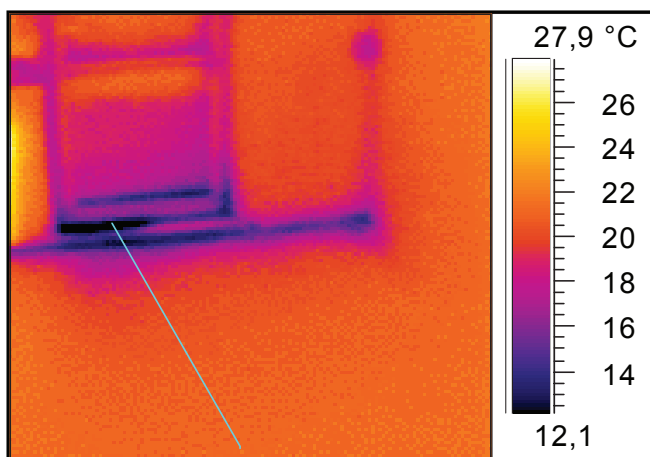
Skutočný stav balkónov a detailov pripojenia k nosnej konštrukcii z hľadiska tepelnotechnického bol hodnotený pomocou termovíznej diagnostikácie. Na termogramoch sú viditeľné deformácie teplotného poľa do značnej vzdialenosti od vnútorného povrchu obvodovej konštrukcie.

Príklad termogramu pri pohľade zvnútra na balkónové dvere
Example of thermo-gram at inside view of the balcony door.

The actual shape of the balconies and details of the connection to the bearing structure from the thermal technology point of view were assessed by means of thermo-vision diagnostics. Thermo-grams show a deformation in the thermal field a significant distance from the inner surface of the outer structure.

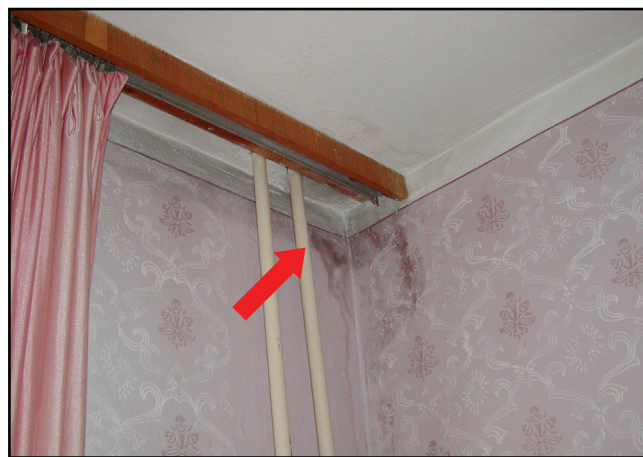
Dôsledok zatekania stykom balkóna s obvodovým plášťom
Result of leakage through the joint of the balcony and the outer wall

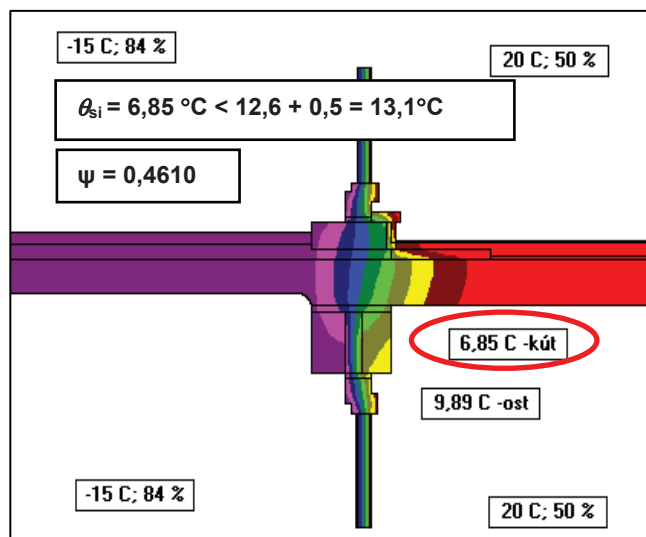
Priebeh teplôt pri **pôvodnom riešení** styku balkónovej dosky a obvodového plášťa

Course of temperatures for the **original solution** of joint of balcony board with the outer wall

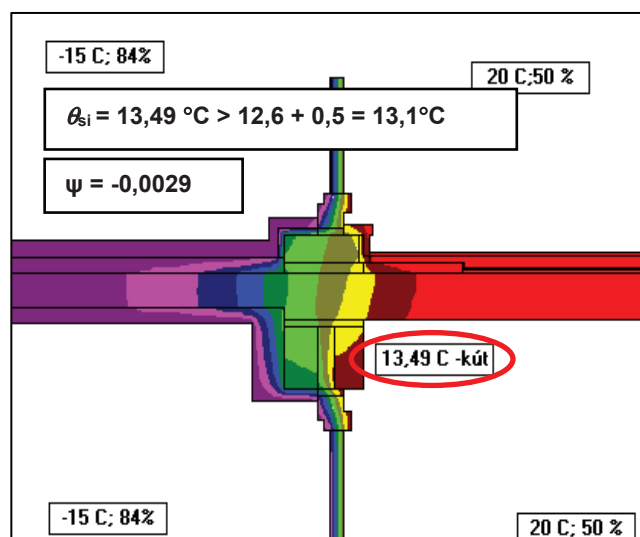
Na základe teoretickej výpočtovej analýzy predmetného kritického detailu je možné konštatovať, že **kritérium minimálnej teploty na vnútornom povrchu konštrukcií je splnené pre styk balkónovej dosky s obvodovým plášťom len v prípade alternatívy č.2 a zároveň lineárny stratový súčiniteľ** vypočítaný v súlade s STN EN ISO 10211-2 je v prípade alternatívy č.2 záporný, z čoho vyplýva, že **tepelný most je úplne eliminovaný.**

On the basis of a theoretical calculation analysis of the subject's critical details, we can state that the **criterion of minimum temperature at the inner surface of the structures is fulfilled for a joint of balcony board with the outer wall only in the event of alternative no. 2** and the **linear loss factor** calculated pursuant to STN EN ISO 10211-2 is, in the event of alternative no. 2, negative; i.e., **the thermal bridge is fully eliminated.**

Priebeh teplôt pri **alternatíve č.2** so zateplením balkónovej dosky a so zateplením obvodového plášťa

Course of temperatures for **alternative no. 2** with insulation of the balcony board and the additional insulating of the outer wall

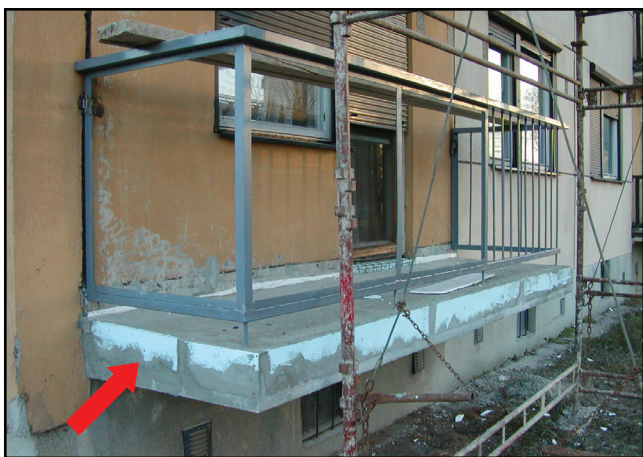
Celkový pohľad na balkón na prízemí v priebehu realizácie po jeho zateplení a osadení konštrukcie zábradlia
Overall view of balcony at the ground-floor during the implementation following the insulation and mounting of railing structure

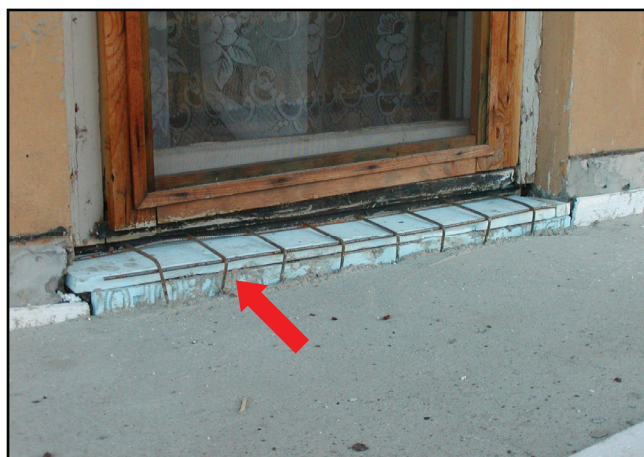
Detailný pohľad na zateplenie styku balkónovej dosky a prahu dverí s viditeľným výstužným rebríkom
Detailed view of the insulation of the joint of the balcony board and door threshold with visible reinforcement ladder
