# **Z Á V E R E Č N Á   S P R Á V A**

o bezpečnostnom vyšetrowaní leteckej nehody

vetroňa typu **ASTIR CS 77**

poznávacej značky **OM- 7686**

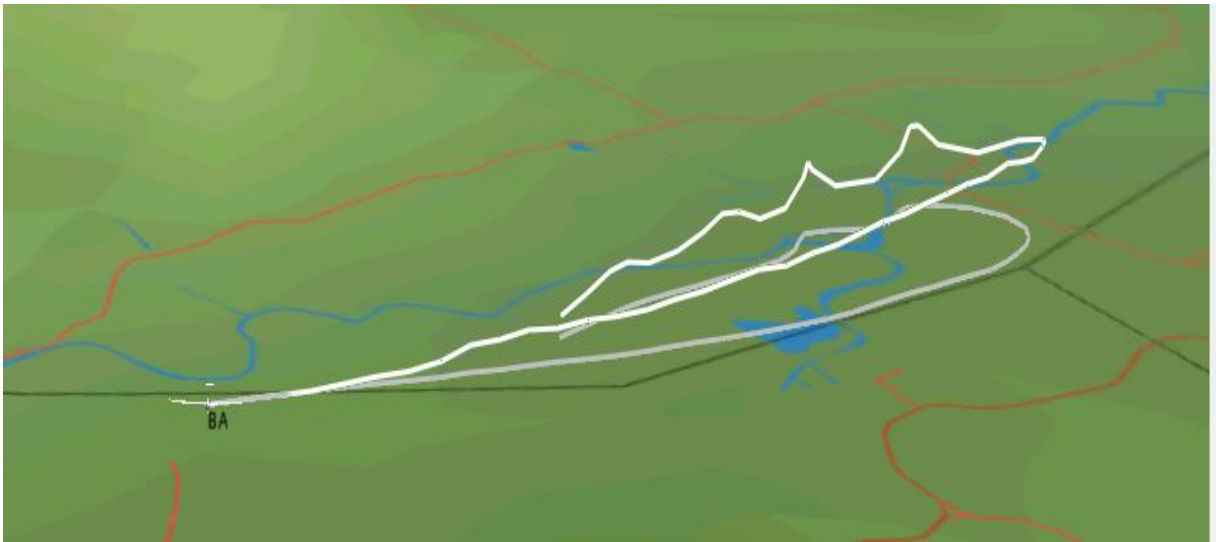
Počas ďalšieho priebehu letu pri korigovaní výšky letu zistila, že vetroň nereaguje na pohyby riadiacej páky a uvedomila si, že sa nejedná o chyby v pilotáži, ale že má nefunkčné výškové kormidlo. Výšku letu sa snažila korigovať pákou pozdĺžneho vyváženia, ale neuvedomila si, že tento typ vetroňa nemá „aerodynamické“ vyváženie. Pohybom páky pozdĺžneho vyváženia nebolo možné meniť výšku letu. Uvedenú situáciu oznámila pilotovi vlečného lietadla a odopla sa z aerovleku. Vetroň riadila len smerovým kormidlom, krídelkami a brzdiacimi klapkami.

Obr. 1 Trajektória letu vetroňa

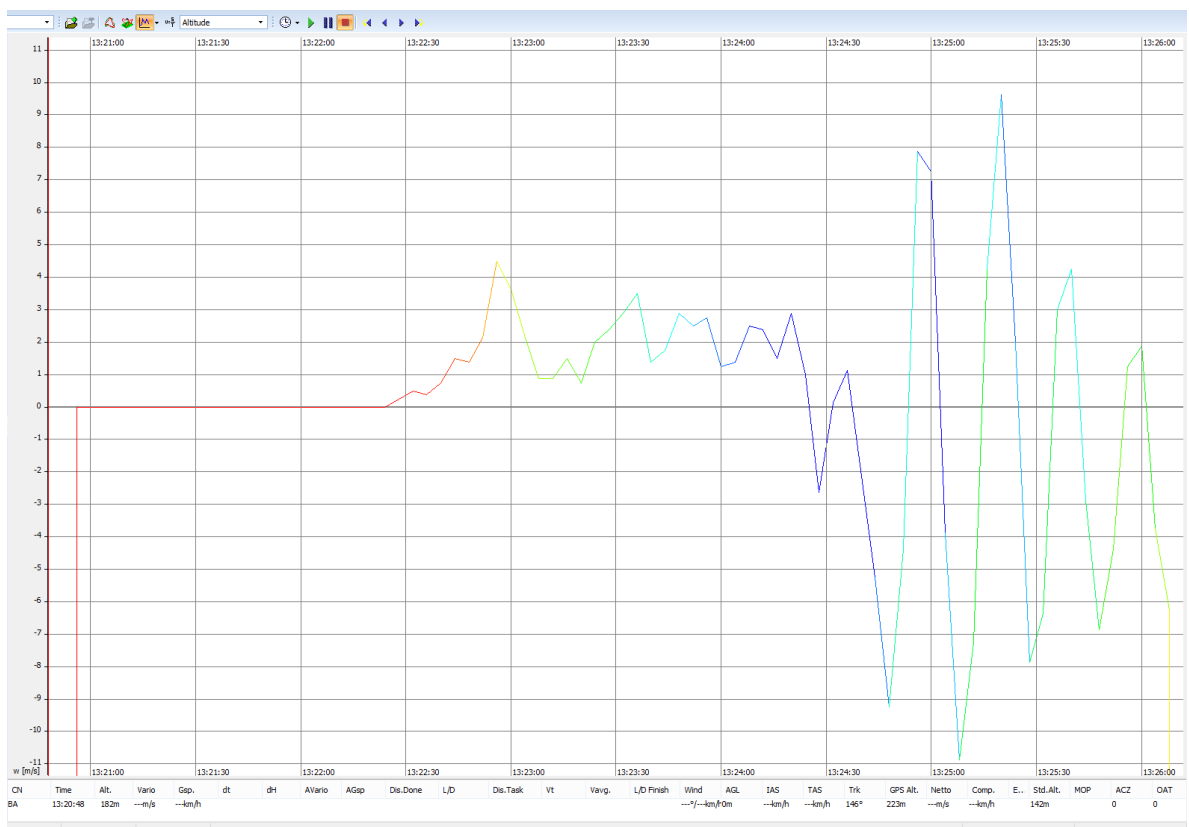
Po vykonaní zákruty o 180° vykonala núdzové pristátie na VPD25 LZPT. Priblíženie na pristátie bolo nestabilné pri vyššej rýchlosti klesania (do hodnoty 10 m.s<sup>-1</sup>).

Obr. 2 Grafické zobrazenie vertikálnej rýchlosti letu

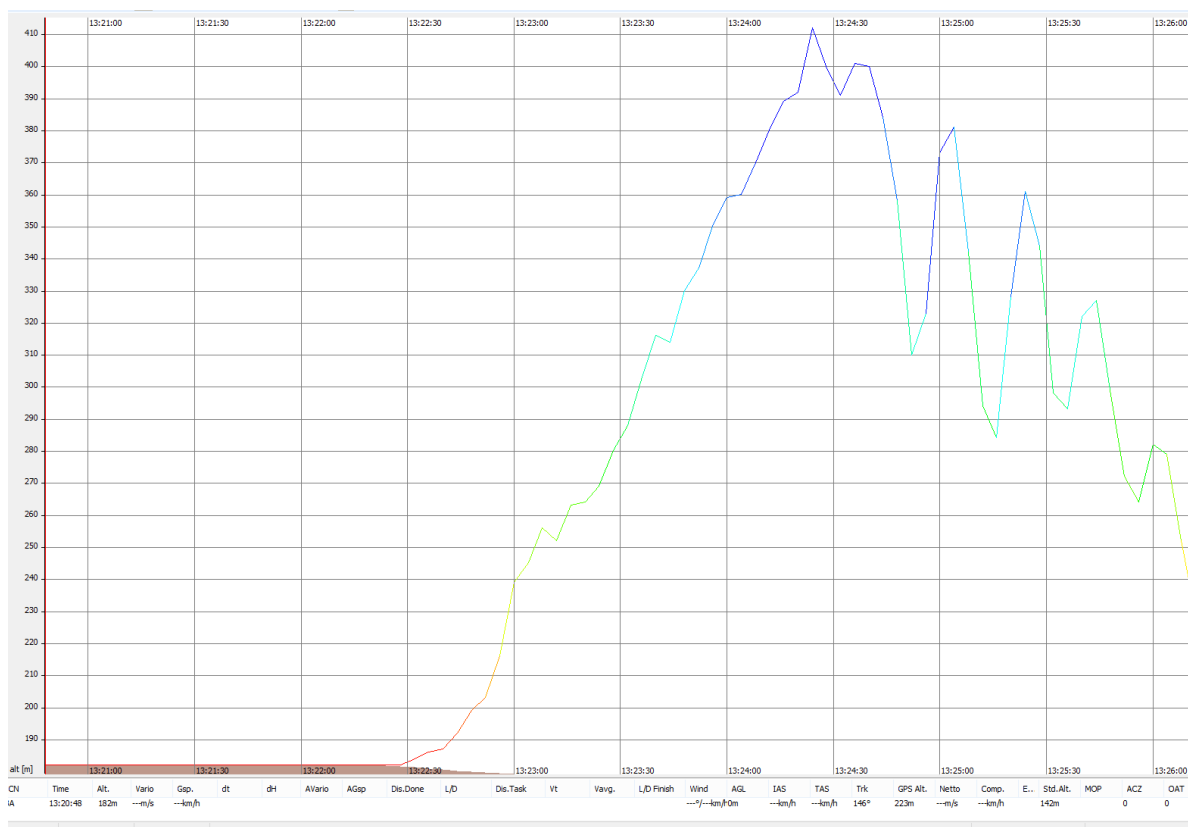
Obr. 3 Priebeh výšky letu (altitude)

Záznam bol vyhodnotený pomocou programu „SeeYou“. Vyhodnotenie záznamu potvrdilo nestabilný let vetraňa s častou zmenou výšky letu a vertikálnej rýchlosti.

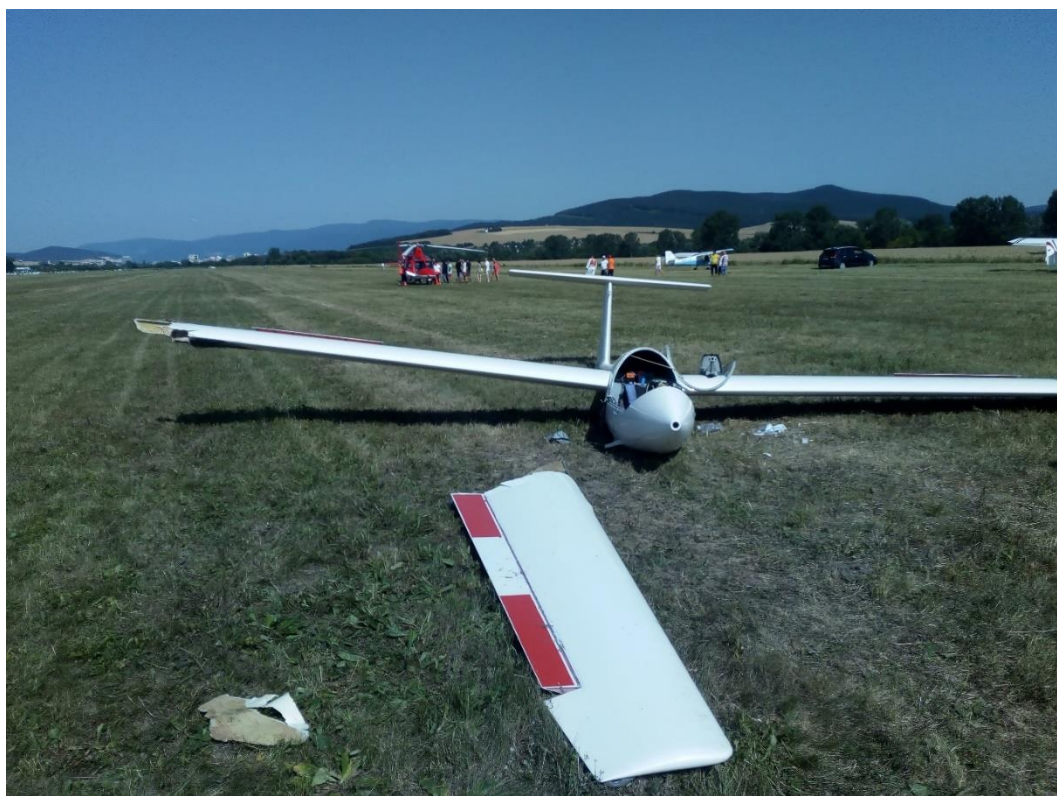
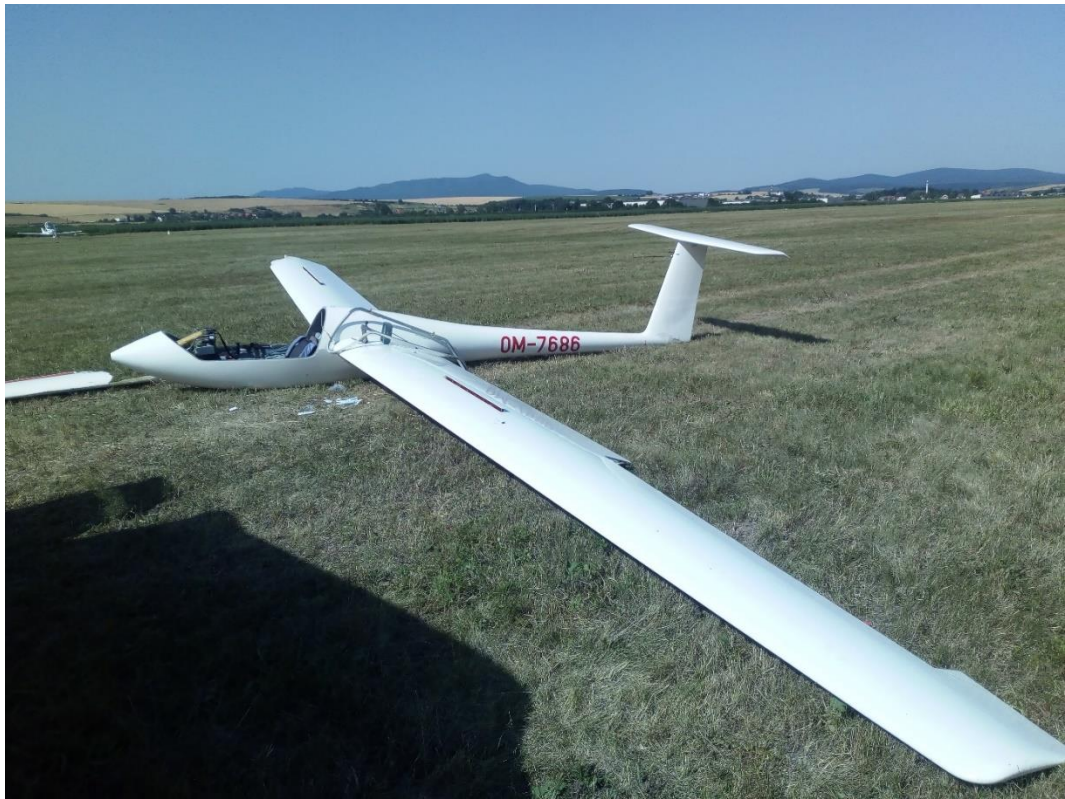
Pristátie prebehlo bez podrovnania, pod veľkým uhlom klesania, následkom čoho bol prvý dotyk so zemou prednou časťou trupu a koncom ľavého krídla, čo spôsobilo prudkú rotáciu doľava, pri ktorej došlo k odlomeniu pravého krídla, vylomeniu ľavého krídelka a odtrhnutiu smerového kormidla. Po zastavení zostal vetroň otočený o 180° v smere pristátia na VPD25.

Obr. 4 Vetroň po pristátí

Obr. 5 Vetroň po pristátí

Vetroň bol pri leteckej nehode zničený. Pri jeho obhliadke boli zistené rozsiahle poškodenia pravého krídla, smerového kormidla, rozsiahla delaminácia spodnej časti trupu v oblasti kabíny a kýlu, vylomenie podvozku a rozbitie prekrytu kabíny.

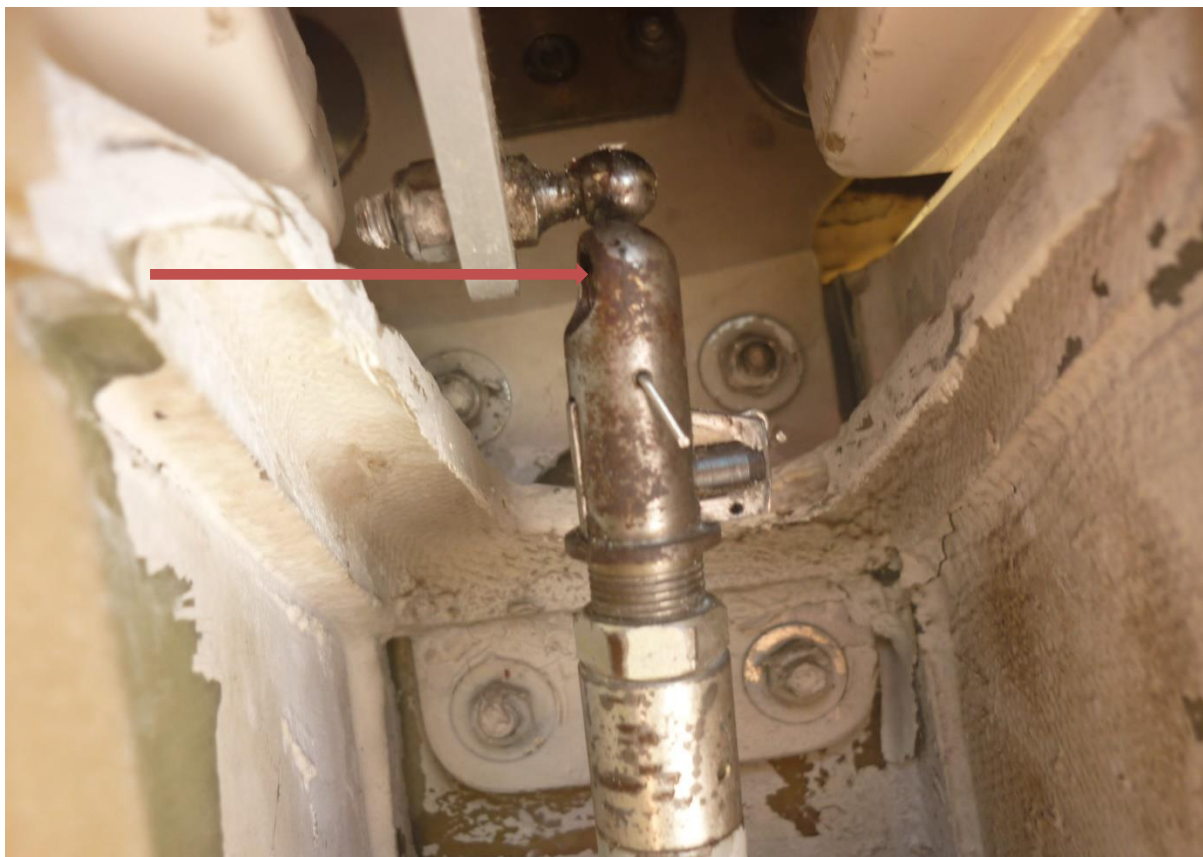
Člen bezpečnostnej vyšetrovacej komisie vykonal kontrolu riadiacich prvkov vetroňa na letisku LZPT ihneď na mieste leteckej nehody, kde zistil, že nebolo zapojené tiahlo výškového kormidla.

*Obr. 7 Nezapojené tiahlo výškového kormidla*

V ďalšom skúmaní bezpečnostná vyšetrovacia komisia vykonala kontrolu procesu montáže a demontáže stabilizátora s výškovým kormidlom na vetroni rovnakého typu na letisku Boleráz/LZTR. Pri tejto kontrole bolo zistené, že pri nezapojení tiahla výškového kormidla zostalo v polohe pre klesavý let. Pri zapojení tiahla výškového kormidla, toto zostalo vo vodorovnej polohe.

Nedôsledné vykonanie montáže vetroňa (nezapojenie tiahla výškového kormidla) a predletovej prípravy.
