Z Á V E R E Č N Á S P R Á V A

o odbornom vyšetovaní vážneho incidentu

lietadiel typu **WT-9 Dynamic** a **Z-37-2**
poznávacích značiek **OM-PDB** a **OM-YJG**

Dátum: 19.04.2013

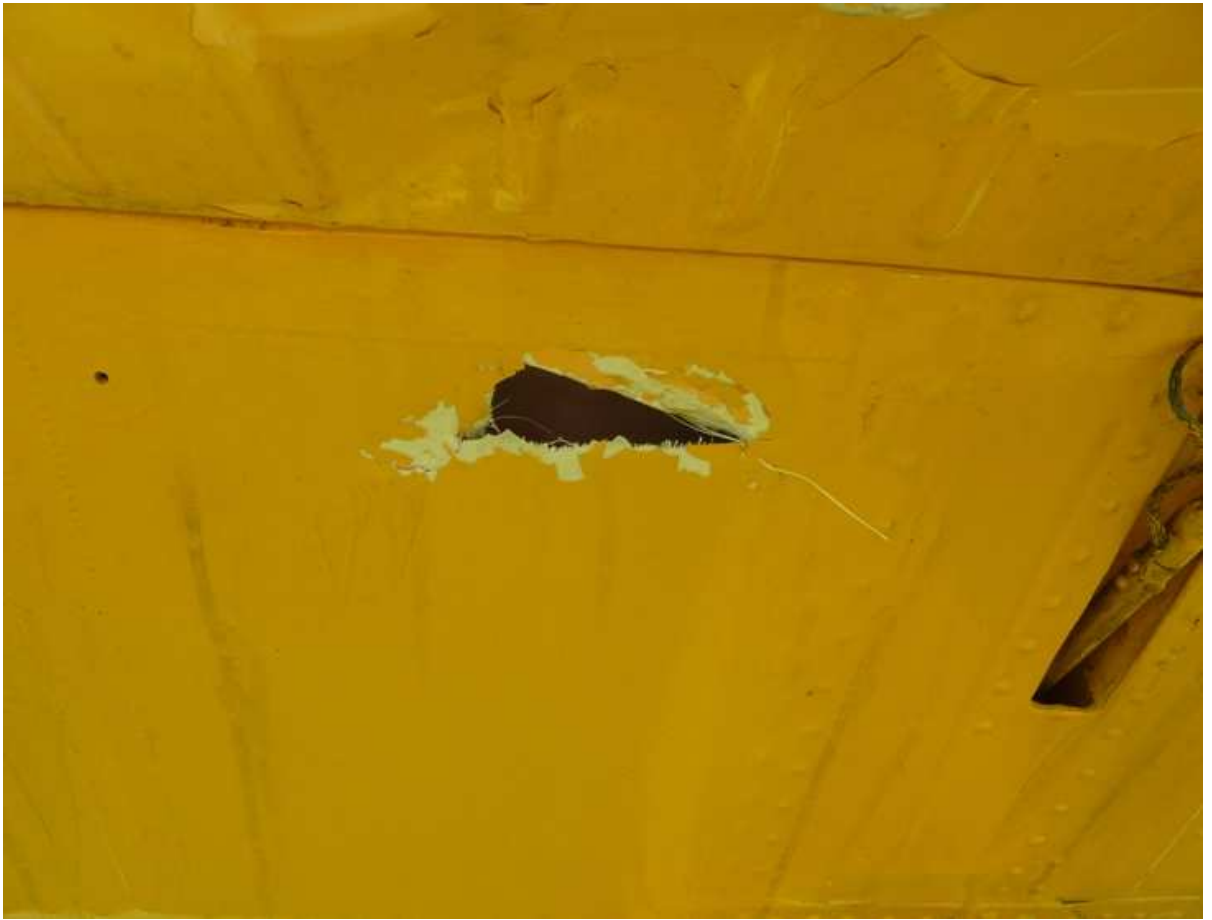
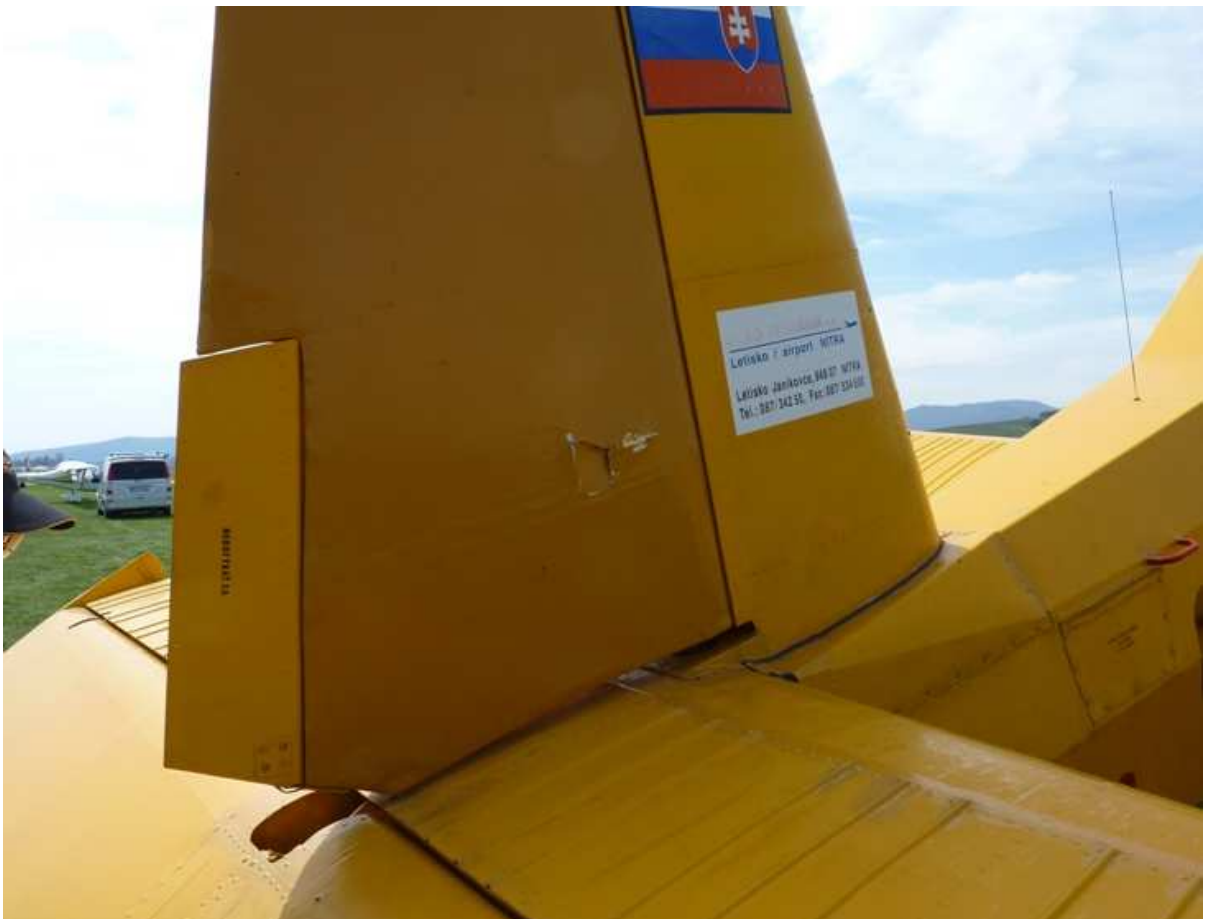
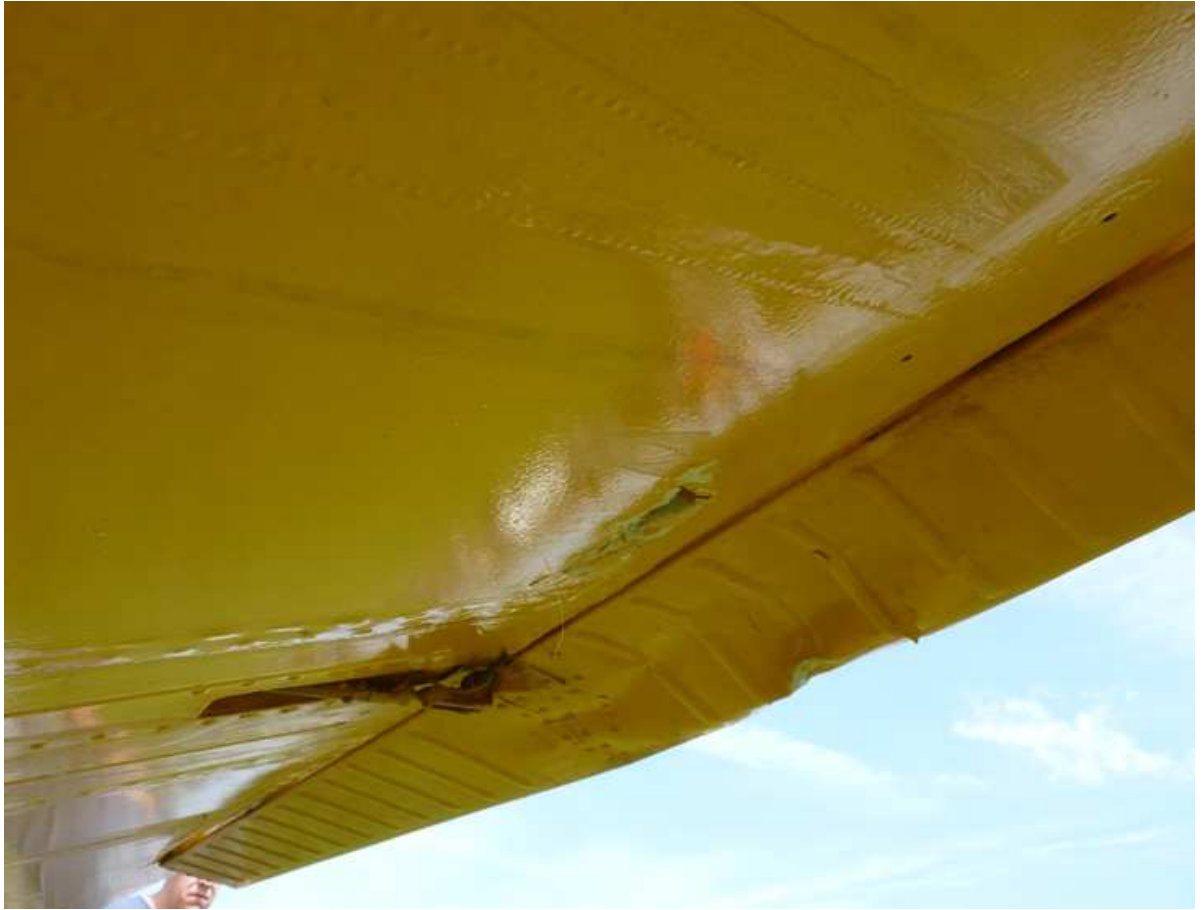
Na lietadle Z-37-2 Čmelák vznikli nasledovné poškodenia:

- prerazenie poťahu smerového kormidla na oboch stranách,
- prerazenie poťahu ľavej spodnej časti výškového kormidla,
- k miernej deformácii odtokovej hrany vyvažovacej plošky výškového kormidla,
- odtrhnutie tiahla vyvažovacej plošky výškového kormidla.

Po uvoľnení lana toto spadlo cez zadnú časť lietadla Z-37-2 Čmelák, čiastočne sa ovinulo okolo jeho zadnej časti trupu a výškového kormidla, na ktorom poškodilo vyvažovaciu plošku.

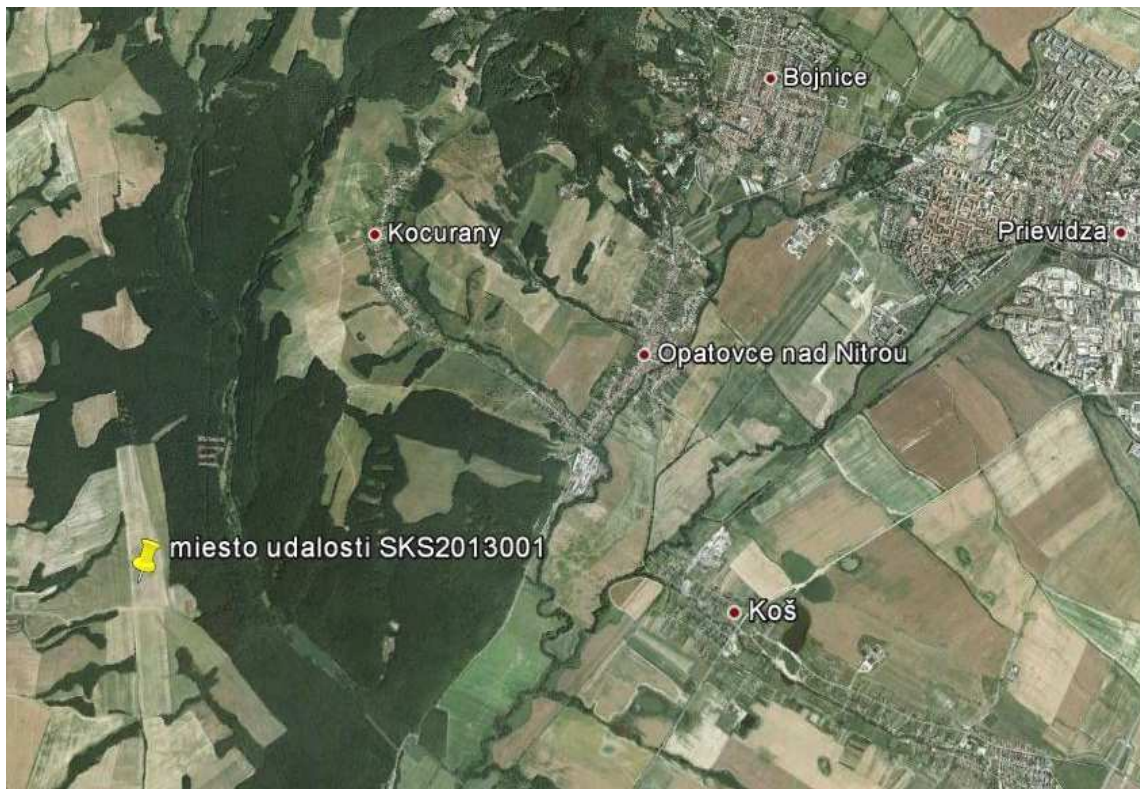
Miesto zrážky lietadla s lanom je určené zemepisnými súradnicami:

N 48°45'03''

E 018°31'15''

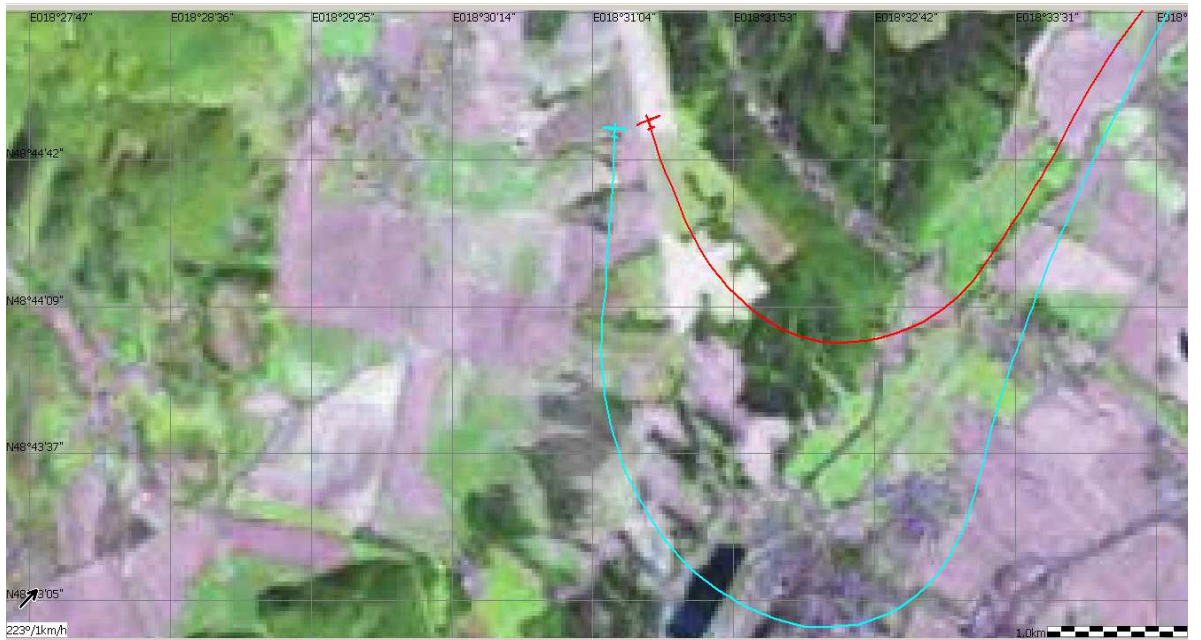
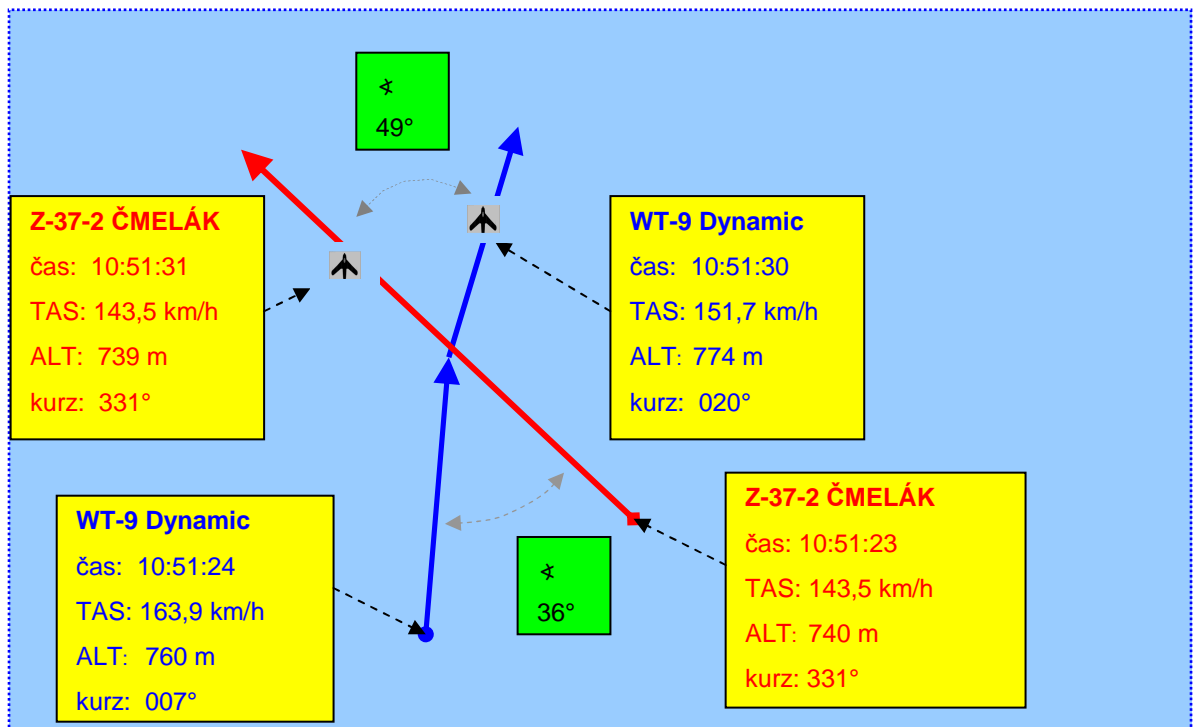
Údaje použité v tabuľke a grafe boli získané zo záznamových zariadení ťahaných vetroňov prostredníctvom programu „SEE YOU“.

CN	Time	Alt.	Vario	Gsp.	dt	dH	AVario	AGsp	Dis.Done	L/D	Dis.Task	Vt	Vavg.	L/D Finish	Wind	AGL	IAS	TAS	Trk
U	12:51:18	734m	1.3m/s	15.1km/h	00:03:48	481m	2.1m/s	127km/h	8.0km	-16.7				626	224°/1km/h---m		135.6km/h	140.5km/h	340
MP	12:51:18	745m	2.0m/s	16.2km/h	00:05:20	548m	1.7m/s	141km/h	12.9km	-23				653	223°/1km/h---m		155.8km/h	161.5km/h	6°

OM-PDB MP- súťažný znak vetroňa ťahaneho lietadlom WT-9				OM-YJG AU- súťažný znak vetroňa ťahaneho lietadlom Z-37-2			
	čas rýchlosť TAS	koordinácie	ALT (m)	kurz°	čas rýchlosť TAS	koordinácie	ALT (m)	kurz°
vzlet	10:46:26	48°46'10" 18°35'26"	260	222°	vzlet: 10:47:37	48°46'10" 18°35'28"	260	220°
1.	10:51:16 161,3 km/h	48°44'46" 18°31'11"	743	002°	10:51:15 140,3km/h	48°44'47" 18°31'25"	731	342°
2.	10:51:24 163,9km/h	48°44'57" 18°31'13"	760	007°	10:51:23 143,5 km/h	48°44'59" 18°31'19"	740	331°
3.	10:51:30 151,7km/h	48°45'06" 18°31'15"	774	020°	10:51:31 143,5 km/h	48°45'07" 18°31'11"	739	331°

Z údajov uvedených v tabuľke a na obrázkoch v bode 1.18 možno usudzovať, že predlietavajúcim bolo lietadlo WT-9 Dynamic, ktoré letelo väčšou rýchlosťou a k lietadlu Z-37-2 Čmelák sa približovalo z ľavej strany a s prevýšením.

Predlietavaným lietadlom bolo lietadlo Z-37-2 Čmelák, ktoré letelo menšou rýchlosťou. Trate oboch lietadiel v čase križovania zvierali (podľa zápisu záznamových prostriedkov na vlečených lietadlách) uhol 36°- 49°.
