ZÁVEREČNÁ SPRÁVA

o odbornom vyšetrovaní leteckej nehody
motorového padákového klzáku typu **ANTEA L / RODEO 125**
poznávacej značky – nepridelená

Dátum 15.10.2010

Miesto: obec Rybky

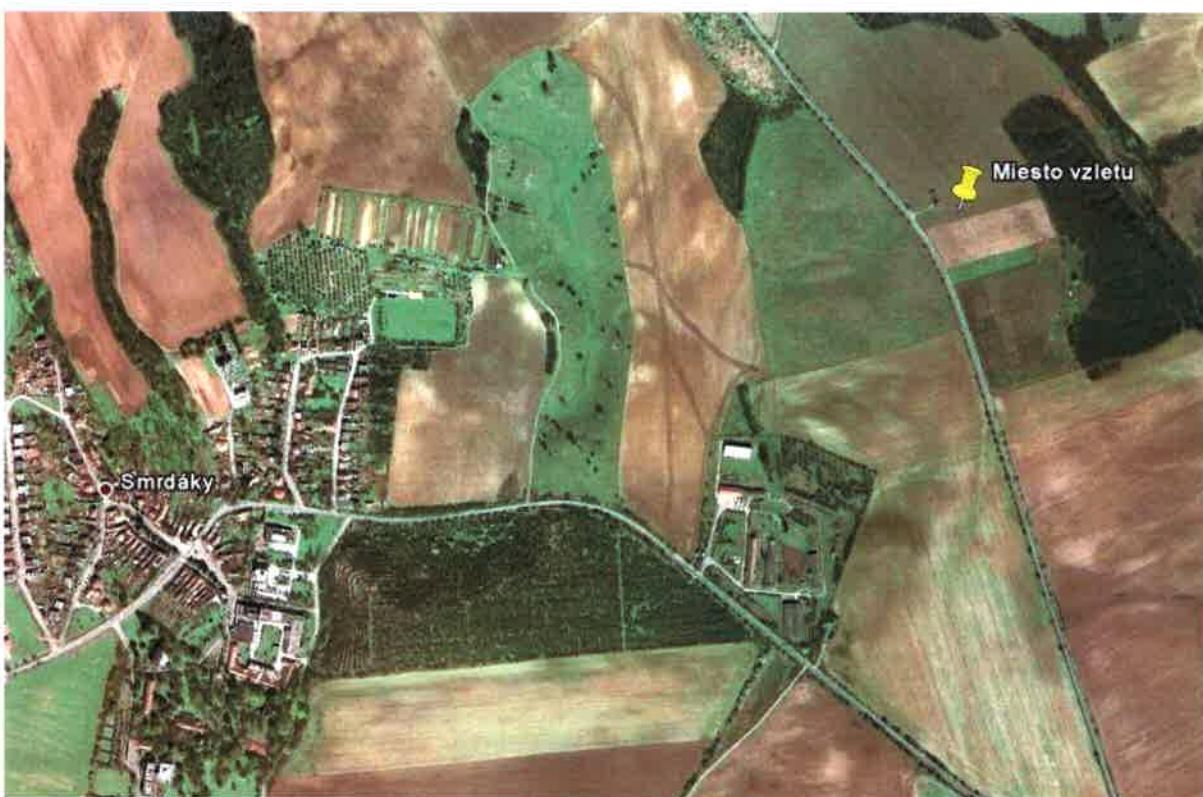
Miesto vzletu MPK sa nachádza v blízkosti takzvaného Miléniového sväteho kríža na Oreskom vrchu vo vnútri trojuholníka tvoreného obcami Rybky – Smrdáky – Rohov a je tvorené rovnou lúkou a to približne v nadmorskej výške 955 ft.

Približné súradnice miesta štartu MPK: $48^{\circ} 43' 37,56''$ N, $017^{\circ} 19' 05,52''$ E.
