# Z Á V E R E Ć N Á S P R Á V A

## o bezpečnostnom vyšetovaní vážneho leteckého incidentu

| lietadla typu | <b>Skyleader 600</b> |
| poznávacej značky | <b>OK-BAA61</b> |

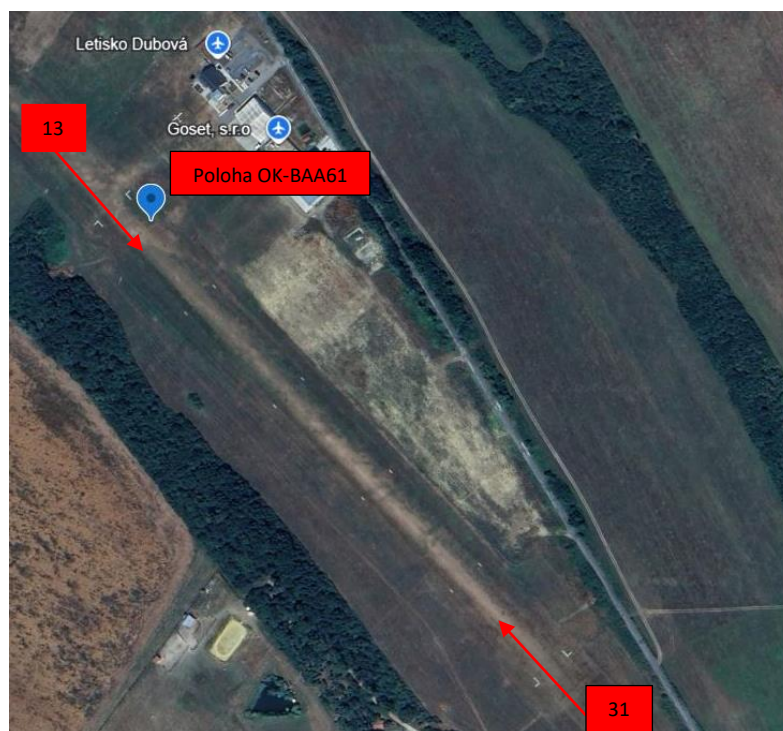
Obr. č. 3 Konečná poloha OK-BAA61

Miestom vzniku vážneho incidentu je RWY LZDV. Lietadlo po kolapse hlavného podvozku zastalo pri pravom okraji dráhy 31 približne 70 m od jej konca, stočené približne 20° od osi dráhy.
