Z Á V E R E Č N Á S P R Á V A

o odbornom vyšetrovaní leteckej nehody

lietadla typu **CESSNA 150 L**

poznávacej značky **SP-KDN**

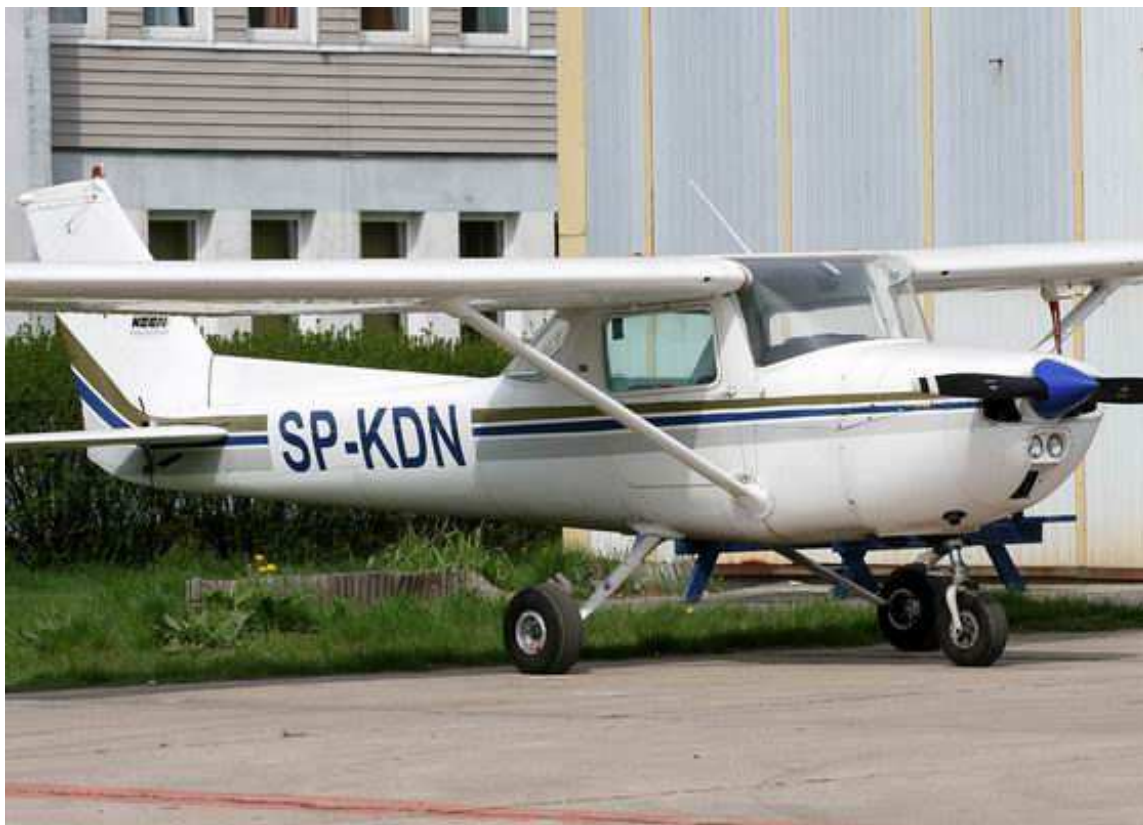
predná podvozková noha, obidve nohy hlavného podvozku, uchytenie hlavného podvozku v trupe lietadla, spodná časť trupu v závese uchytenia hlavného podvozku na pravej a ľavej strane, deformácia poľahu v spodnej časti trupu pri úchytoch hlavného podvozku lietadla, koncový oblúk ľavého krídla, vrtuľa, násilné zastavenie motora, kryt motora v hornej a spodnej časti, nasávanie vzduchu motora.

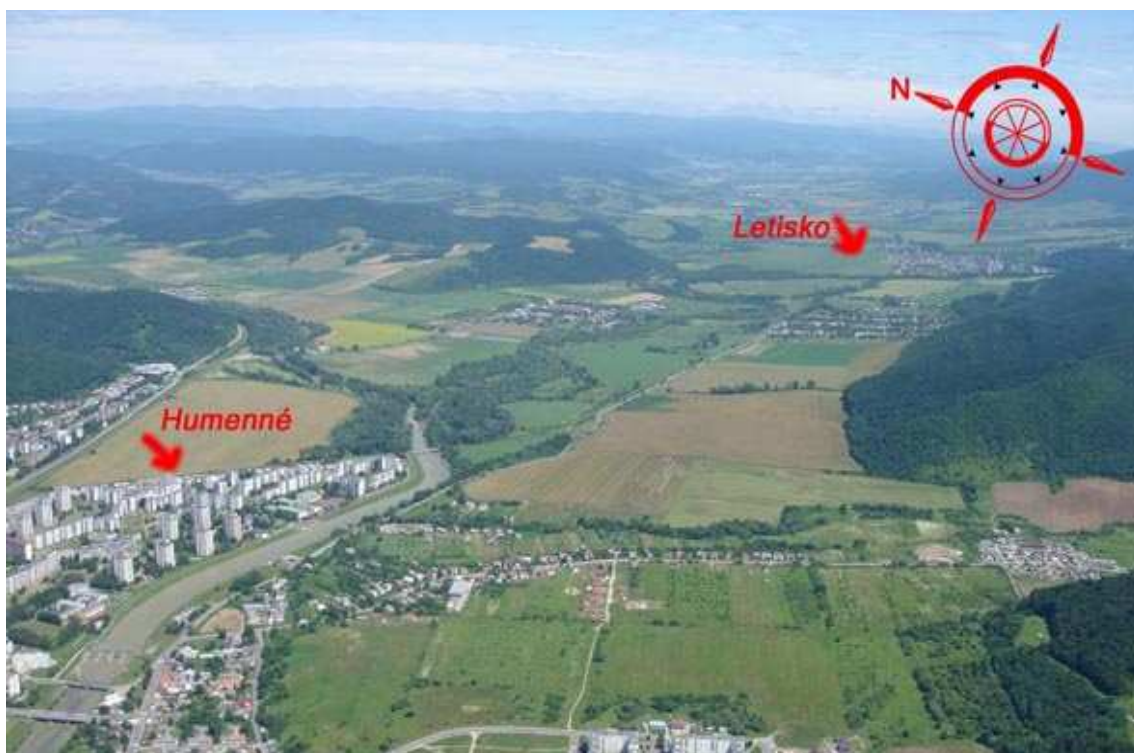
LZKC je neverejné vnútroštátne letisko s trávnatým povrchom VPD, s rozmermi 850 m x 50 m.

V čase vzniku leteckej nehody bolo prevádzkyschopné a vyhovovalo pre vzlety a pristátia predmetného typu lietadla.
