Z Á V E R E Č N Á S P R Á V A

o odbornom vyšetrovaní leteckej nehody

vrtuľníka typu **Robinson R22**

poznávacej značky **OM - BRH**

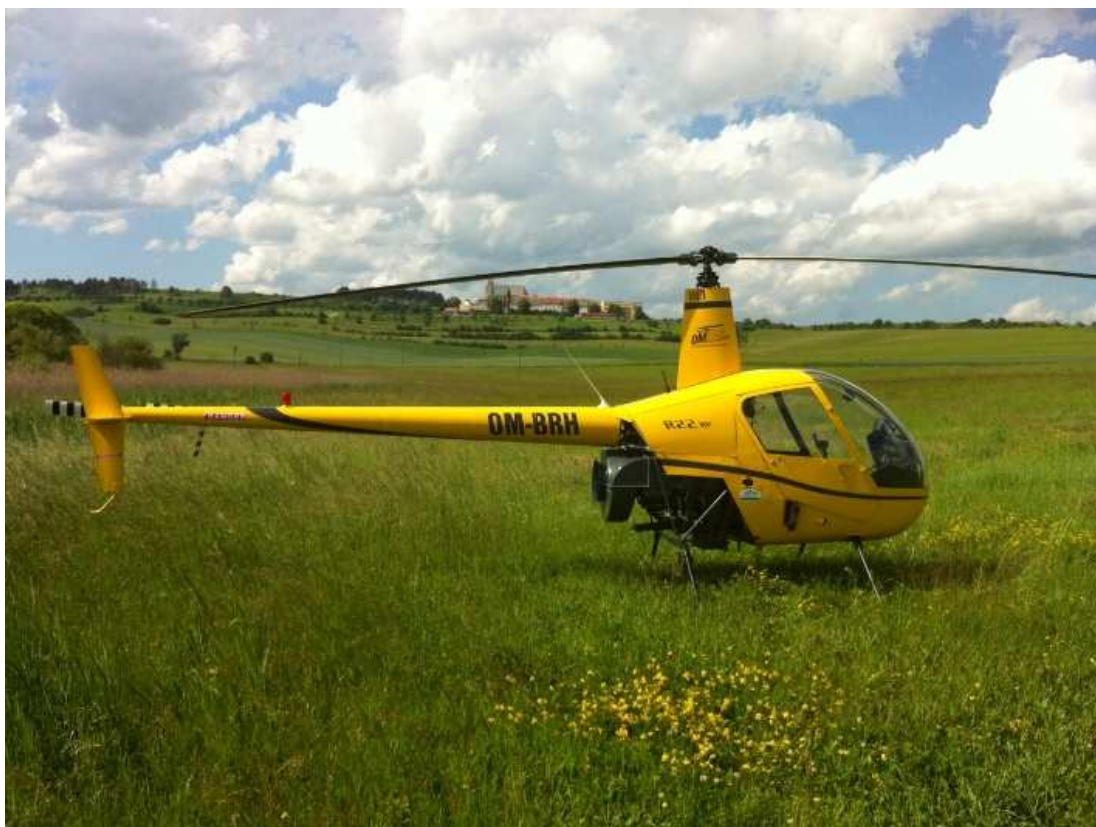
Vrtuľník bol pri leteckej nehode zničený – násilné zastavenie motora, zničený hlavný rotor, zlomený chvostový nosník vyrovnávacej vrtule, zničené listy hlavného rotora a vyrovnávacej vrtule, rozbitý prekryt kabíny.
