Ev.č. : SKA2013003

Z Á V E R E Č N Á S P R Á V A

o odbornom vyšetovaní leteckej nehody

vetroňa typu **SZD-41A Jantar STD**

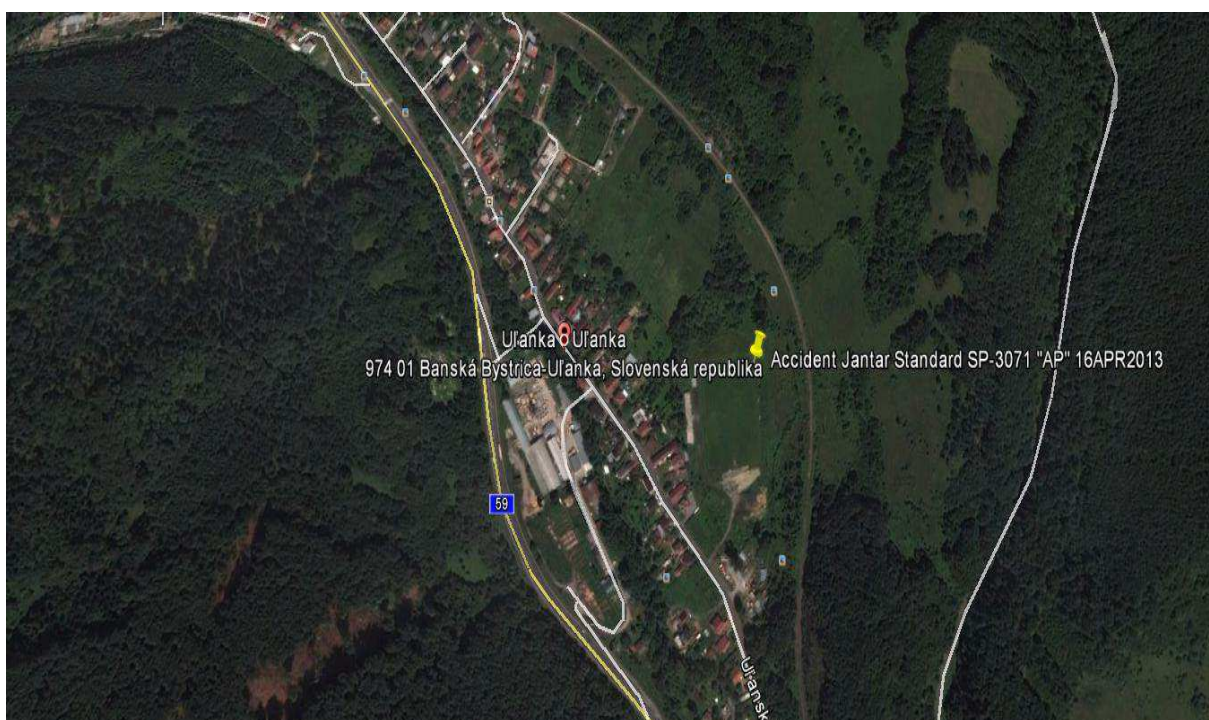
Miesto nehody je určené zemepisnými súradnicami: N 48°47'07''; E 019° 6'53''.

Vetroň po leteckej nehode ostal v celku a poškodený.
