# Z Á V E R E Č N Á S P R Á V A

o odbornom vyšetrowaní leteckej nehody

vrtuľníka typu **CH-7B Cicaré**

poznávacej značky **OM-M669**

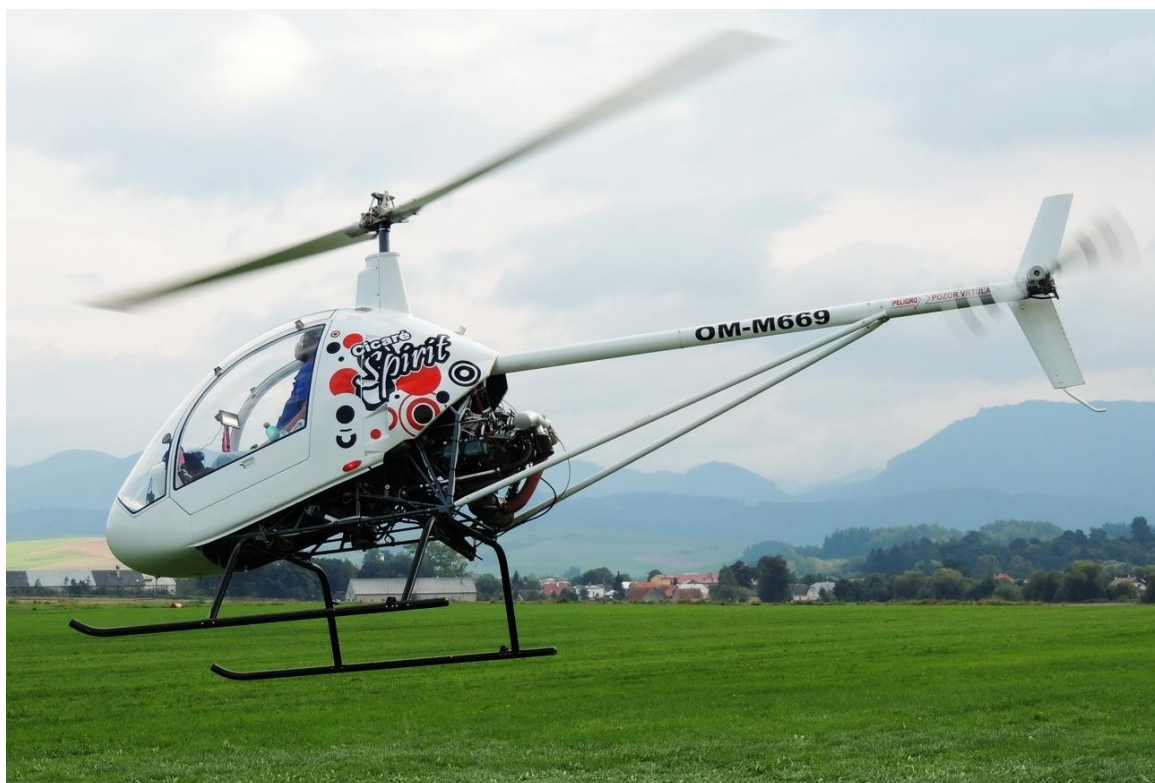
Prevádzkovateľ / Vlastník: Novoplast, s.r.o.  
Typ prevádzky: všeobecné letectvo / športové a rekreačné lietanie  
Typ: lietajúce športové zariadenie CH-7B Cicaré (ďalej len „LŠZ“)  
Poznávacia značka: OM-M669
