Z Á V E R E Č N Á S P R Á V A

o odbornom vyšetrowaní leteckej nehody

vetroňa typu **ASW 27-18E**

poznávacej značky **SP-3769**

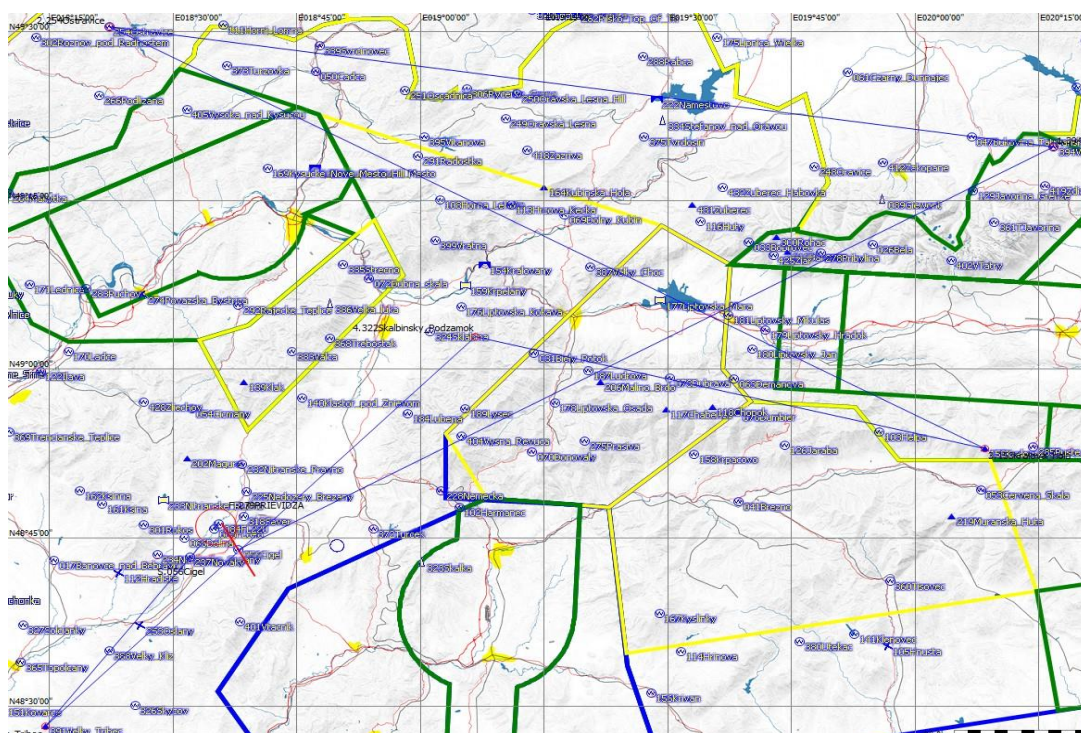
V čase 09:49 nasadil na súťažnú trať Cigel - Veľká Franková – Ostravice – Kráľova hoľa - Sklabinský Podzámok – Veľký Tríbeč – Prievidza.

Pilot počas letu v čase 10:18 - 11:00 lietal v hornatom teréne vo výške od 150 do 600 m nad terénom s možnosťou vykonať bezpečnostné pristátie na vhodnú plochu do terénu v údolí.

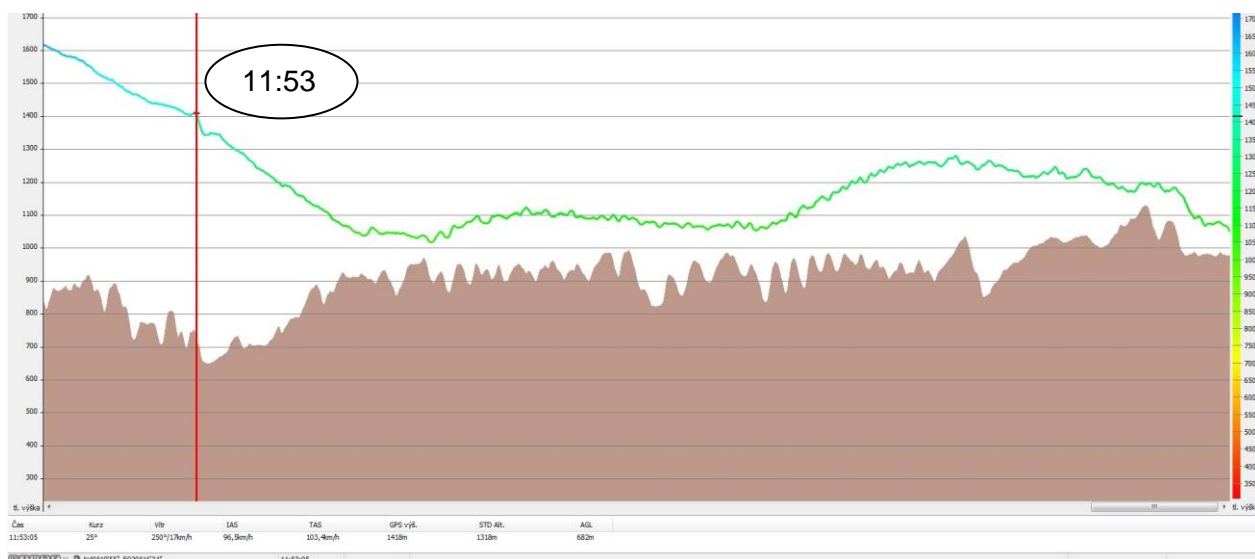
V čase 11:53 dosiahol otočný bod Veľká Franková na výške 700 m nad terénom.

Od tohoto času vetroň neustále strácal výšku.

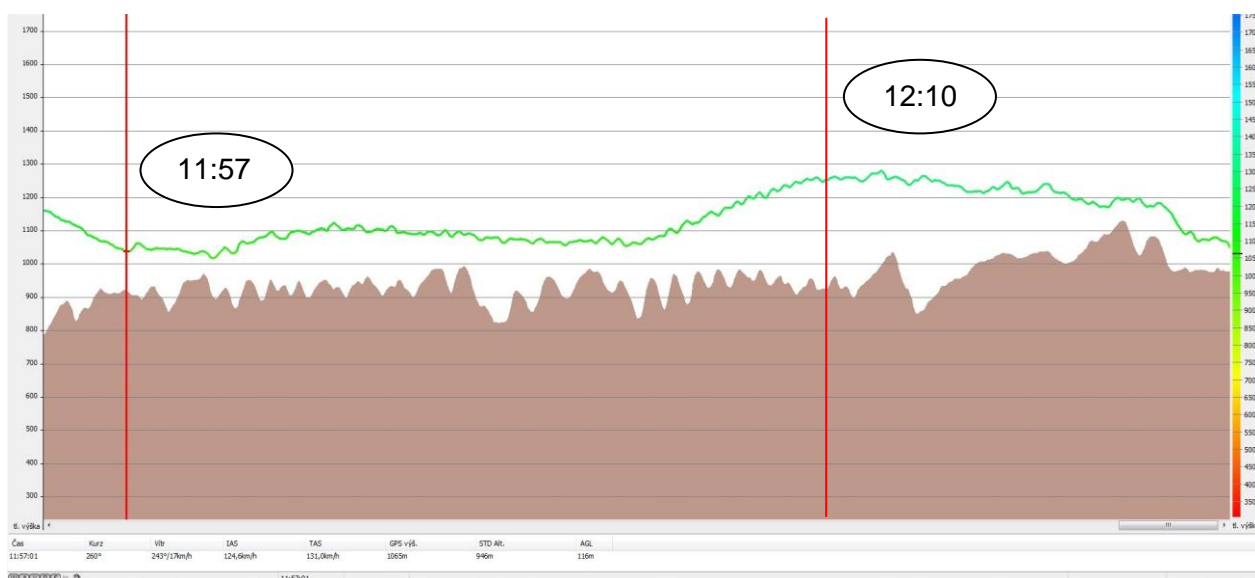
V tomto čase a priestore sa pilotovi podarilo s vetroňom krátkodobo dosiahnuť výšku nad 300 m nad terénom a v čase 12:11 znovu nasadil kurz smerom k obci Tatranská Javorina.

V čase 12:15 znovu dosiahol výšku pod 100 m nad terénom s obmedzenou možnosťou vykonať vynútené pristátie na vhodnú plochu do terénu, pričom v niektorých úsekoch počas letu bol pod úrovňou okolitého terénu. Pravdepodobne v tomto okamžiku sa rozhodol vyhľadať plochu na pristátie.
