Z Á V E R E Č N Á S P R Á V A

o bezpečnostnom vyšetovaní leteckej nehody

typ: **Orličan VSO-10**

poznávacia značka **OM-9603**

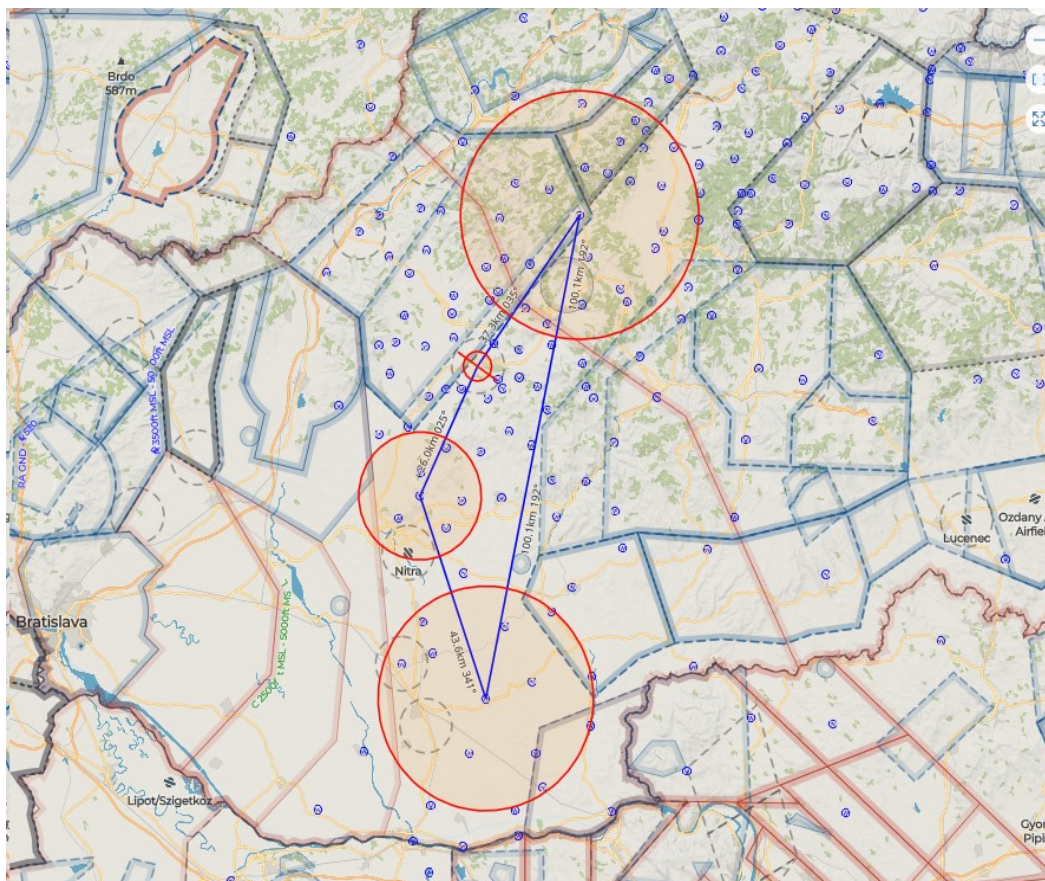
Prvý úsek trate LZPT-Tužina. PIC nedoletel do bodu Tužina. Pri meste Nováky v čase 14:10:44 ukončil činnosť a pokračoval na ďalší bod trate Semerovo.

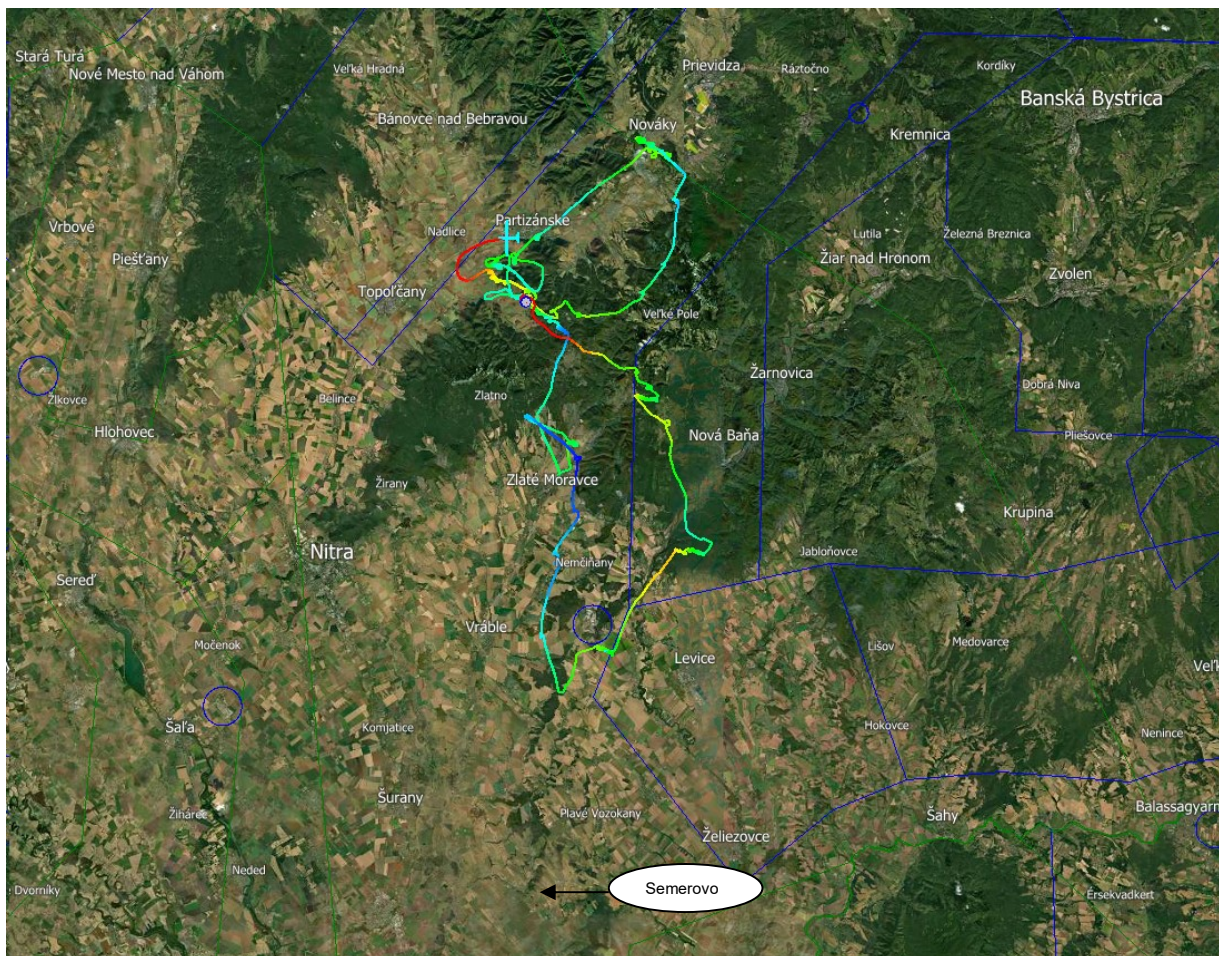
PIC po preletení hornatého terénu neskoro vyhodnotil svoju aktuálnu situáciu vzhľadom na svoju výšku letu a doletu na letisko vzletu, nevykonal včas rozhodnutie pre vykonanie bezpečnostného pristátia a bol donútený vzhľadom na malú výšku letu (123 m AGL v čase 16:18) vykonať vynútené pristátie do terénu. Pred obcou Veľký Klíž začal hľadať vhodnú plochu na pristátie. PIC chcel pristátie na vybratú plochu vykonať smerom do kopca proti vetru. Pri vykonávaní rozpočtu na pristátie však naletel do silného zostupného prúdu, ktorý mu neumožnil vykonať plánovaný manéver dostať vetroň do polohy proti vetru.

PIC vykonal pristátie na zvolenú plochu smerom zvažujúceho sa terénu za zadného vetra o rýchlosti približne 40 km/h.
