# Z Á V E R E Č N Á S P R Á V A

## o bezpečnostnom vyšetrowaní leteckej nehody

| poznávacej značky | <b>OM-1405</b> |

Ev.č.: **SKA2024002**

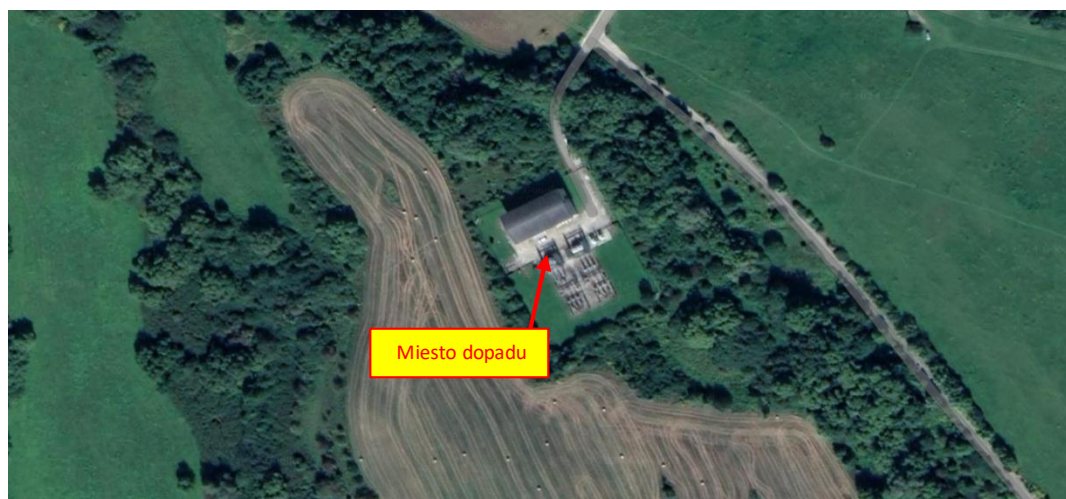
Obr.č.10 Satelitný záber na miesto dopadu

Miesto leteckej nehody je určené súradnicami:

49° 05' 07,76" N, 018° 56' 40,74" E.
