# **Z Á V E R E Č N Á   S P R Á V A**

## **o bezpečnostnom vyšetrowaní vážneho incidentu**

typ: **WT10 Advantic**

poznávacia značka: **OM-LUC**

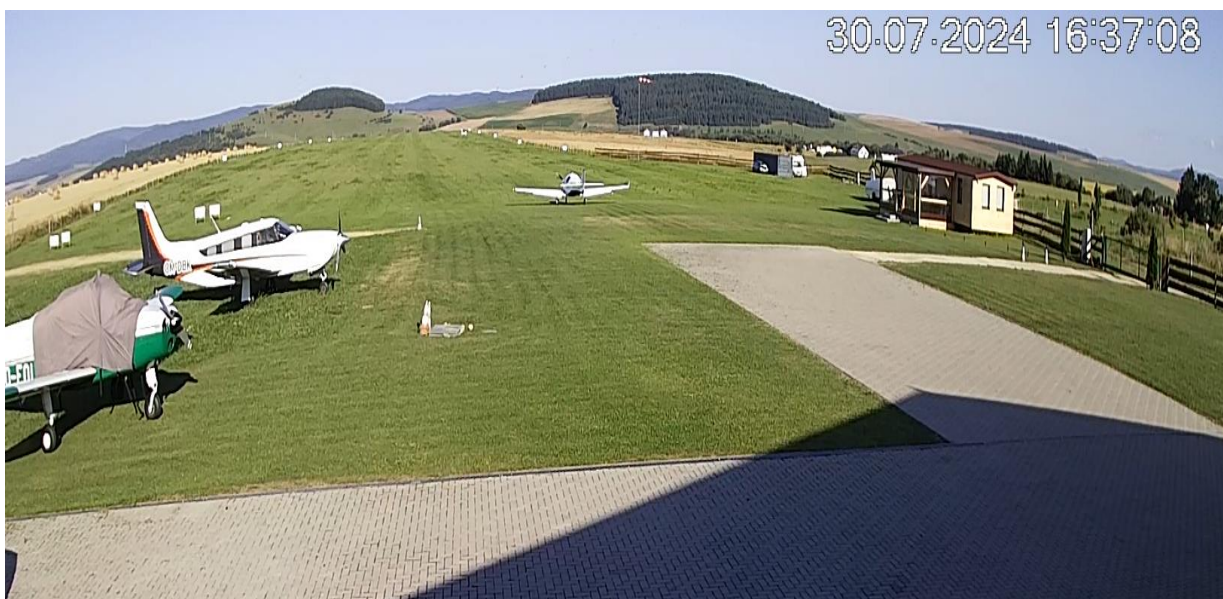
Pilot naroloval na trávnatú plochu paralelne s dráhou RWY 11L. Dráha určená na vzlet je RWY 11L. Pilot vykonával vzlet z trávinatej plochy v smere dráhy RWY 11R, pričom prah dráhy RWY 11R bol vzdialený cca 300m od miesta jeho rozjazdu.

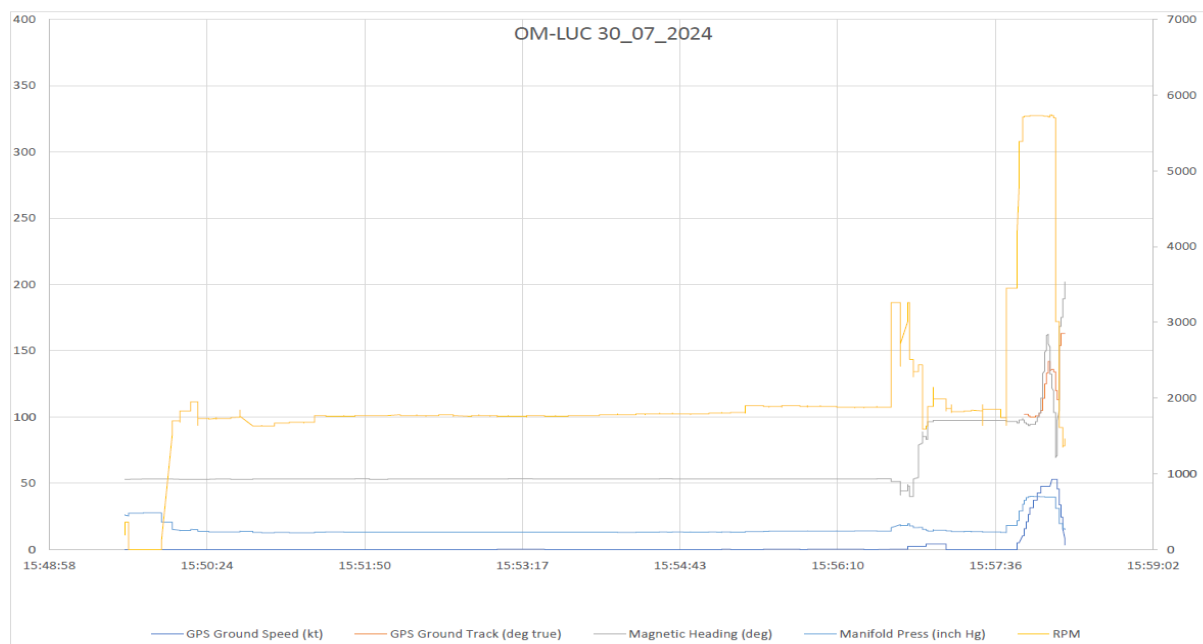
Pri rýchlosti približne **30 km/h** lietadlo prešlo cez prvú nerovnosť terénu („bubon“), čo spôsobilo mierny odskok prednej podvozkovej nohy. Po jej opätovnom kontakte s povrchom pokračoval rozjazd bez výrazných odchýlok.
