Informácia o výsledkoch riešenia úlohy výskumu a vývoja s názvom: Životnosť a difúzne procesy v dreve použitom na otvorové konštrukcie stavieb“ financovanej z kapitoly rozpočtu Ministerstva výstavby a regionálneho rozvoja SR (do 30. 6. 2010), z kapitoly Ministerstva hospodárstva SR (od 1. 7. 2010 do 31. 10. 2010), z kapitoly Ministerstva dopravy, výstavby a regionálneho rozvoja SR (od 1. 11. 2010).

Cieľom úlohy bolo preskúmať príčiny defektov otvorových konštrukcií z dreva, navrhnúť skúšobnú metódu a vypracovať požiadavky na materiál a použité náterové systémy, ako aj „odporúčania“ pre výrobcov okien a dverí z dôvodu odstránenia, resp. obmedzenia výskytu defektov na výrobkoch a predĺženia ich životnosti.

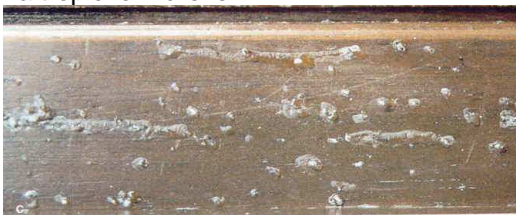
2A.002	poškodenie v dôsledku kryštalizácie živice na tropickom dreve

použitie nevhodnej dreviny

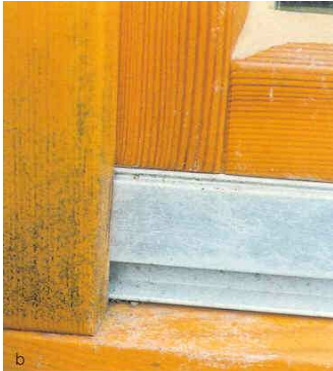
Kód defektu	Popis, resp. znázornenie defektu	Príčina	Spôsob odstránenia, resp. prevencia výskytu
b) výberom systému povrchovej úpravy			
2B.001	zamodrenie

biologické poškodenie pri nedostatočnom ošetrovaní dreva	Použiť správny systém povrchovej úpravy. Pre ihličnaté dreviny a drevinu meranti, ktorých špecifická hmotnosť leží pod 450 kg/m ³ , odporúča sa impregnácia dreva proti drevokazným hubám podľa EN 113 a proti drevo sfarbujuúcim hubám podľa EN 152-1. Druhým krokom je aplikácia zafarbeného základu, po ktorej by mala nasledovať - podľa použitej dreviny - medzivrstva aplikovaná máčaním alebo striekaním. Konečná vrstva potom završuje komplexnosť účinnosti systému – odporúča sa 3 – 4-vrstvová povrchová úprava.
2B.002	napadnutie drevokaznými hubami

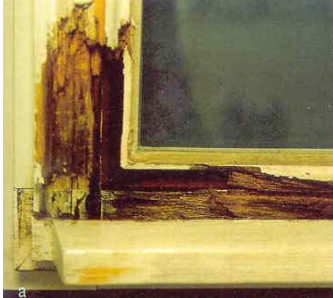
biologické poškodenie pri nedostatočnom ošetrovaní dreva	
2B.003	napadnutie mikroorganizmami

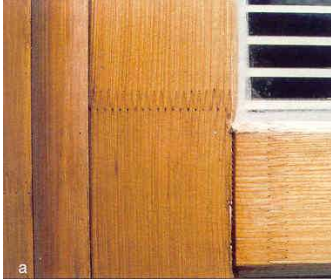
Kód defektu	Popis, resp. znázornenie defektu	Príčina	Spôsob odstránenia, resp. prevencia výskytu
c) konštrukciou výrobku			
2C.001	<p>penikanie vlhkosti cez chybné vyhotovené malé klinové spoje</p>

<p>nedostatočne zalisované klinové spoje, spojenie rôznych hustôt dreva, orientácie vlákien - odlišné napúčanie, iné poruchy</p>	<p>Zabezpečiť takú konštrukciu výrobku, aby zabránila prenikaniu vlhkosti do vnútra konštrukcie.</p>
2C.002	<p>praskanie a zvetrávanie náterového filmu na hranách</p>

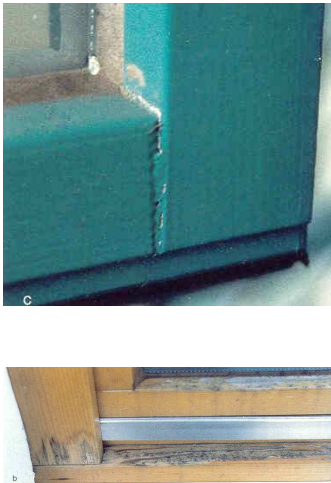
<p>(zaoblenie $r = 3 \text{ mm}$)</p>
2C.003	<p>oddelenie a opadávanie náterového filmu vo V - škáre, prienik vlhkosti, zamodrenie</p>

<p>nekvalitne vyhotovená V - škára</p>	<p>Zabezpečiť kvalitné opracovanie škár ostrými nástrojmi a presnosť - tesnosť spojov. Nanášať do spojov dostatočné množstvo lepidla, aby sa jeho malé kvapky vytlačili aj do V - škáry, prebytok vytrieť (zvlášť ak je na pohľadovej ploche), zatretie do čelného dreva na ploche V - škár je prínosom a chráni ich. Pre ďalšie zvýšenie bezpečnosti zatesnenia spoja sú k dispozícii v náterových systémoch špeciálne tmely do V - škár. Aplikujú sa po základe, pred medzivrstvou. Tieto tmely by sa mali dokonale spojiť s povrchom V - škár, musia sa dobre zatlačiť a netvorit' „húsenicu“, aby pri schnutí vplyvom prnutia nepraskali, alebo sa neoddelili</p>

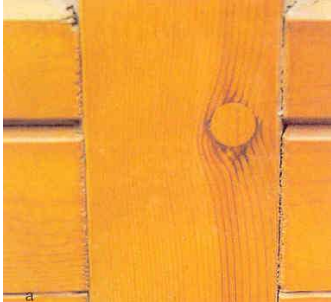
Kód defektu	Popis, resp. znázornenie defektu	Príčina	Spôsob odstránenia, resp. prevencia výskytu
d) opracovaním dreva			
2D.001	<p>poškodenie náterového filmu a prenikajúca vlhkosť na čelných rezoch</p>

<p>nekvalitne opracované čelné rezy tupými nástrojmi, v dôsledku toho nekvalitné zlepenie a defekt povrchovej úpravy</p>	<p>Dôsledná kontrola stavu rezných nástrojov, ich včasná výmena alebo ostrenie.</p>
2D.002	<p>poškodenie náterového filmu a naberanie vlhkosti koncami vlákien vystupujúcimi nad povrch laku, jej transport k podkladu, v pokročilom štádiu škvŕny s tmavými okrajami (sprievodné látky z dreva), zamodrenie, zašednutie</p>

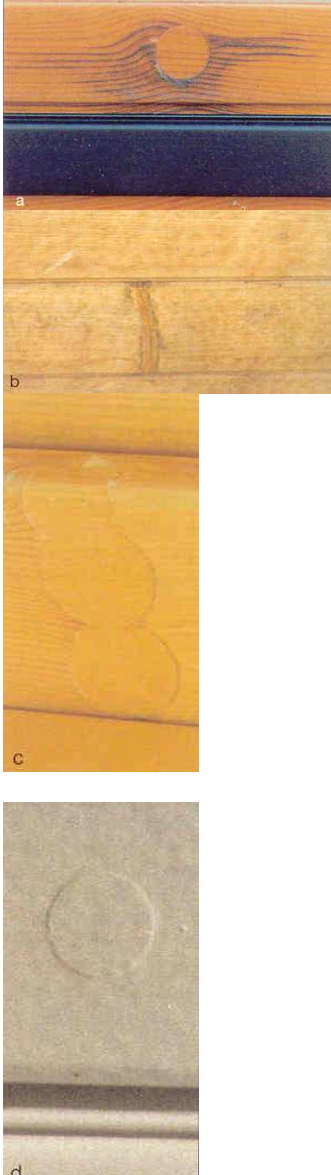
Kód defektu	Popis, resp. znázornenie defektu	Príčina	Spôsob odstránenia, resp. prevencia výskytu
2D.004	<p>naberanie vlhkosti cez opravené miesta (hrče) podkladu</p>

<p>a</p> <p>b</p> <p>c</p> <p>d</p>	<p>nekvalitne vykonaná oprava hrče (a) - farebné zmeny - väčšie nasiaknutie pigmentov do čelných vlákien, preniknutie sprievodných látok cez škáru na povrch, jeho sfarbenie, následné vnikanie vlhkosti a s tým súvisiace ďalšie problémy</p> <p>neprípustná krídlková hrča (b) - nedá sa kvalitne opraviť</p> <p>neprípustné zreťazenie opráv cez celú šírku vlysu (c), pri oprave väčšej chyby zvyšuje sa riziko poruchy ich styku a kvality lepeného spoja</p> <p>prekreslená (napučaná) oprava hrče (d), spôsobená zväčša nižšou vlhkosťou zátok než vlhkosť opravovaného dielca, zátky z okolia vlhkosť nasajú, napučia a prekreslia sa do povrchu</p>	<p>Dbáť na riadne prelepenie spoja po celom obvode, nepripustiť opravy v prípadoch (b) a (c), dbať na rovnomernú vlhkosť opravovaného dielca a zátok (d)</p> <p>Pri výskyte chýb s kódom 2A.001 a 2A.002 (poškodenia prienikom živice) aj pri našich ihličnatých drevinách a listnatých drevinách tropického pôvodu, obsahujúcich, podľa druhu, rôzne množstvá živíc v parenchymatických bunkách, opraviť jednotlivé živicové kanáliky, pri ich väčšom počte alebo plošnom výskyte vlysy vyradiť. Odstrániť povrchovú živicu v ľahších prípadoch rozpúšťadlami (riedidlo do NC lakov, acetón), tiež čpavkovou vodou v zmesi s acetónom. Zmydelnené zvyšky je omyť čistou vodou. Pri drevinách so zvýšeným nebezpečenstvom výronu nepoužívať tmavé odtiene, kde bude vyššia povrchová teplota, a tým i vyššie riziko výronu živice.</p>

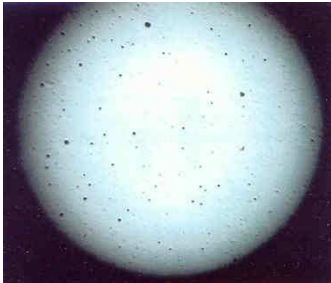
<p>znečistenie podkladu alebo laku pri prenose na podklad látkami s iným povrchovým napätím (pri vodových lakoch napr. akýmkoľvek „mastným“ materiálom - silikónom, živicom, ochrannými krémami, zvyškami živice, olejom, znečisteným tlakovým vzduchom, neodpareným masivom z plôch obrábacích strojov, nevhodnými opravárskymi tmelmi a pod.)</p>	<p>Dôsledne kontrolovať čistotu povrchu, vylúčiť kontakt so znečisťujúcimi látkami pred nanášaním náterov</p>
2E.005	<p>tvorba kráterčekov (výskyt malých dierok v povlaku, podobných vpichom ihlou)</p>

<p>v podklade vznikajú bublinky (zo vzduchu v póroch, trhlinkách alebo škárach), ktoré sa predierajú na povrch laku, kde praskajú</p>	<p>Zabezpečiť výber dreva vhodnej kvality (objemová hmotnosť nad 350 kg/m³ pri ihličnatých a 450 kg/m³ pri listnatých a exotických drevinách), aplikovať izolačné medzivrstvy, zabezpečiť vhodné podmienky pre rozlievanie laku po nástreku (opätovné zalatie).</p>

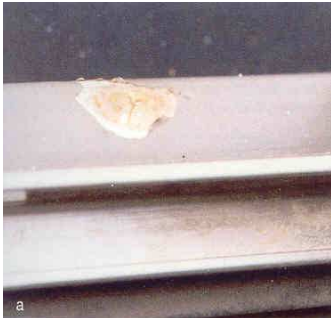
2E.008	živичné pľuzgieri

pri zvýšenej teplote sa z dreva (hlavne pri ihličnatých drevinách) uvoľňuje vyššie množstvo terpenov, ktoré majú veľmi blízko k syntetickým rozpúšťadlám - riedidlám (terpentín), obsahujúcich tzv. terpény, vyronia sa na povrch a spôsobia tvorbu pľuzgiera, po jeho otvorení je typickým znakom povrch zabielený vyschnutou živicom, prípadne jej malé kvapôčky.	Dbať na správny výber dreva, vyhýbať sa veľmi tmavým odtieňom, kde sa povrch viac zahrieva, dôsledné odstrániť živicové kanáliky, pri výrone či znečistení na povrch ho poriadne očistiť (technickým benzínom)

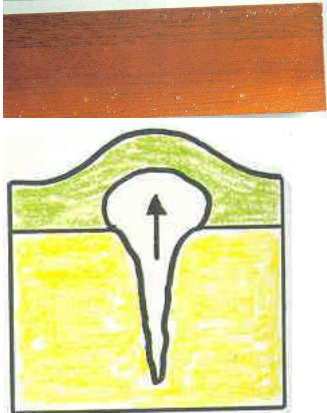
Kód defektu	Popis, resp. znázornenie defektu	Príčina	Spôsob odstránenia, resp. prevencia výskytu
2E.009	<p>„varné“ pľuzgiere</p>

<p>pri čerstvo nanesenom vrchnom laku vo fáze schnutia, nepriaznivo pôsobia rozdielne teploty a ich zmeny, vzduch ide prevažne z pórov, môže i z povrchu dreva a z laku, vlastnosti moderných striekacích lakov (reológia) im neumožňujú vylíatie pórov alebo všetkých nerovností povrchu, len ich prekrývajú</p>	<p>Používať vhodné drevo s odporúčenou objemovou hmotnosťou, dôsledne dodržiavať odporúčené technológie, vrátane aplikácií plniacich či izolačných medzivrstiev o predpísanej konzistencii, nanášanie medzivrstiev i vrchného laku vo viacerých vrstvách s riadnym preschnutím (zvláštnu pozornosť venovať pri kombinácii s riedidlými základmi). Nastavenie optimálnych parametrov v lakovni pre rozlievanie filmu a následné zasychanie (možnosť využitia aj moderných technológií sušenia s infračerveným ohrevom (zasychanie od podkladu k povrchu).</p>

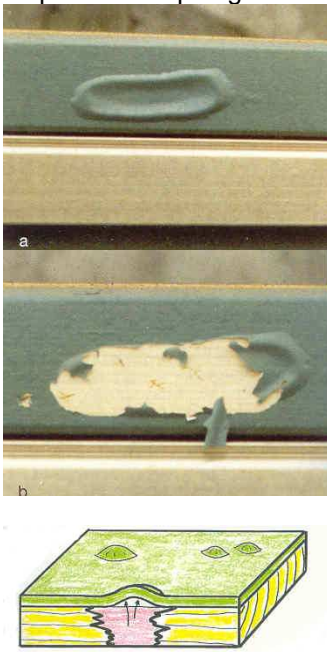
2E.010	<p>rozpúšťadlové pľuzgiere</p>

<p>zvýšená teplota (napr. slnečné žiarenie) aktivuje zvyškové rozpúšťadlá z impregnácie, základu alebo medzivrstvy na rozpúšťadlovej báze (po niekoľkých dňoch aj týždňoch), vrchný vodou riediteľný lak sa najskôr zmäkčuje, pri dlhšom pôsobení vznikajú pľuzgiere, väčšie problémy sú pri jemne pórovitých drevinách (pomalé vysychanie), tiež pri nízkej teplote pri výrobe a osadzovaní v zimných mesiacoch, ktorá problém posúva na jar alebo leto</p>	<p>Vyhýbať sa používaniu rozpúšťadlových podkladov pod vodou riediteľné vrchné laky, pokiaľ to nie je z vážnych dôvodov technicky nevyhnutné (napr. pri dube). V tomto prípade vždy zaistiť dostatočne dlhé a účinné schnutie a odvetranie zvyškov rozpúšťadiel (zvýšená teplota, výmena vzduchu,...).</p>

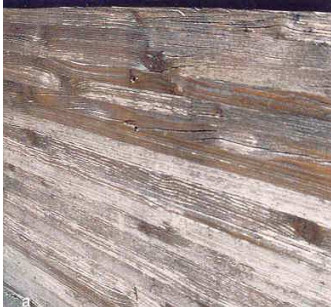
Kód defektu	Popis, resp. znázornenie defektu	Príčina	Spôsob odstránenia, resp. prevencia výskytu
h) vplyvom žiarenia			
2H.001	poškodenia infračerveným žiarením

vplyv tepla, zahrievanie povrchu aj podkladu	Chrániť drevo všetkými možnými prostriedkami pred nepriaznivými vplyvmi žiarenia, podľa možností, najskôr konštrukčnou ochranou (zatienením na najviac exponovaných miestach - juh, juhozápad), ďalej jeho kvalitnou povrchovou úpravou. Používať prednostne krycie náterové systémy (svetlé) s vysokým potenciálom ochrany pred UV žiarením, ak sa požadujú lazúry, voliť stredné a tmavšie odtiene s dostatočným UV filtrom. Dodržiavať predpísané hrúbky filmu, vylúčiť mikropenu. sledovať stav náterov a včas vykonať opravu alebo renováciu.
	poškodenia UV žiarením odbúravanie lazúry
